RAPPORT D'ENQUÊTE

Bureau d'enquête sur les événements de mer

ACCIDENT MORTEL PROVOQUÉ PAR LE NAVIRE À PASSAGERS
KAILEA PRINCESS
SURVENU À BORA BORA LE 3 FÉVRIER 2023 (UNE VICTIME)

Fatal accident caused by the passenger vessel
KAILEA PRINCESS
in Bora Bora lagoon on 3 February 2023 (one casualty)

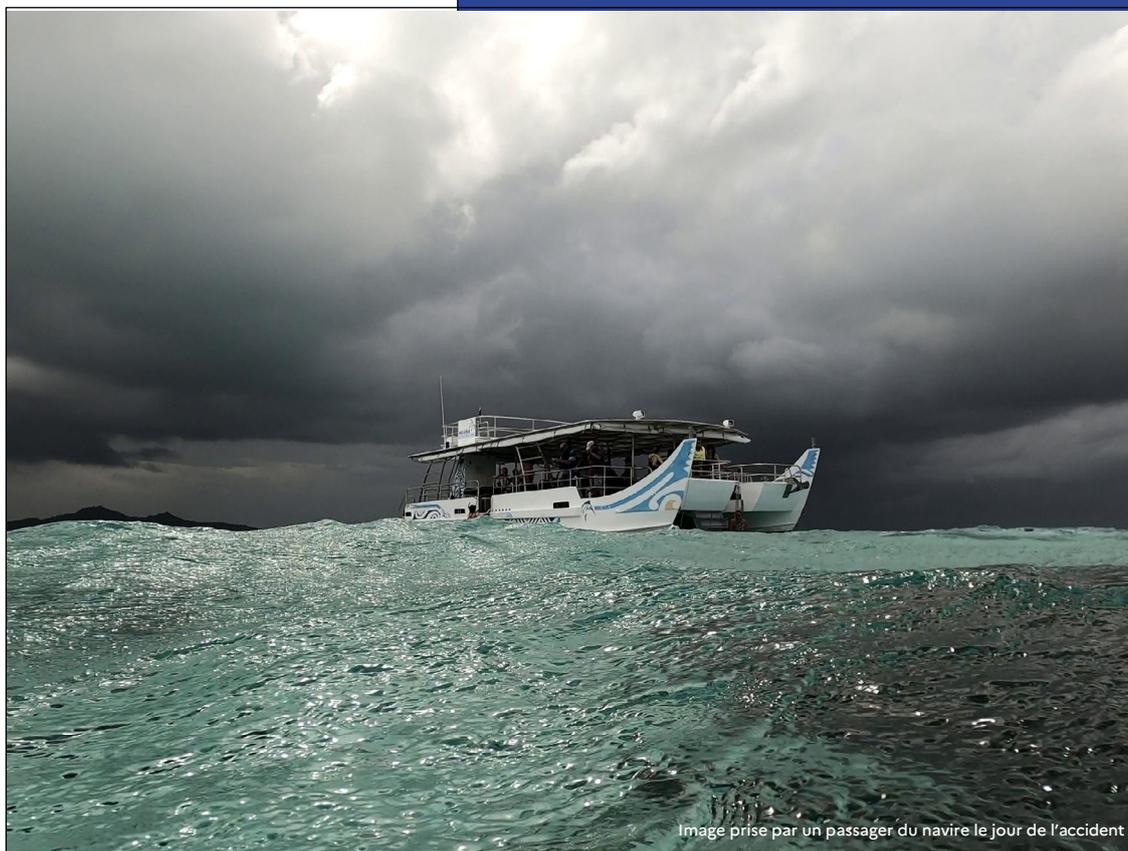
Image prise par un passager du navire le jour de l'accident

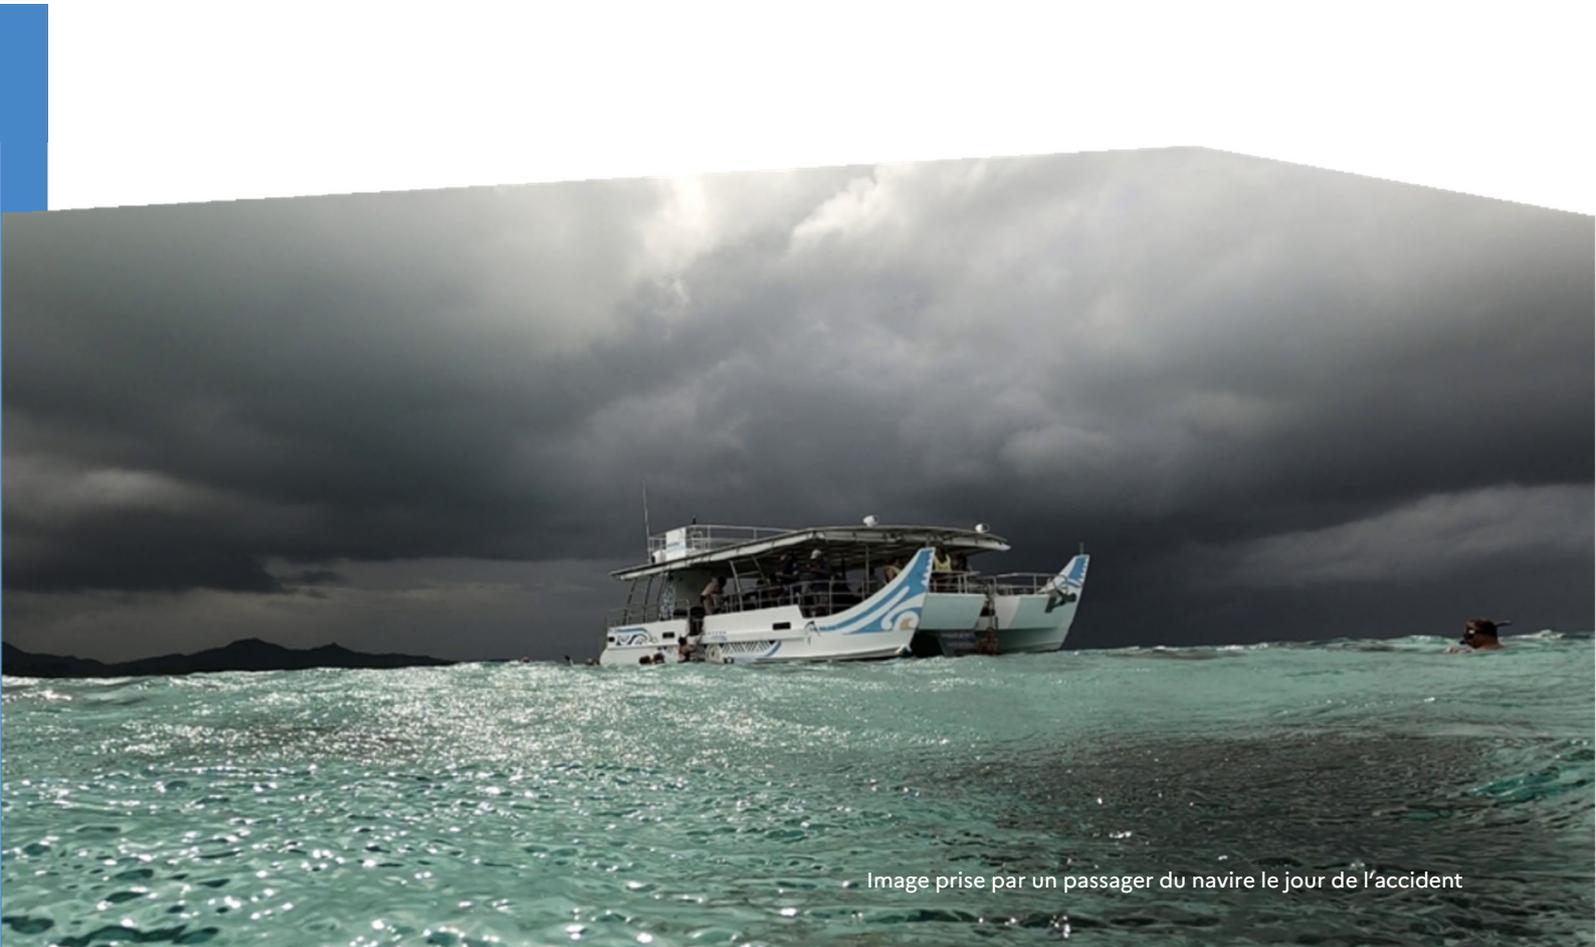
En plus de l'escalier situé sur l'avant, une échelle est mise en place au milieu du bordée tribord pour faciliter la remontée. L'équipage conseille aux baigneurs de privilégier cette échelle pour revenir à bord.

Image prise par un passager du navire le jour de l'accident

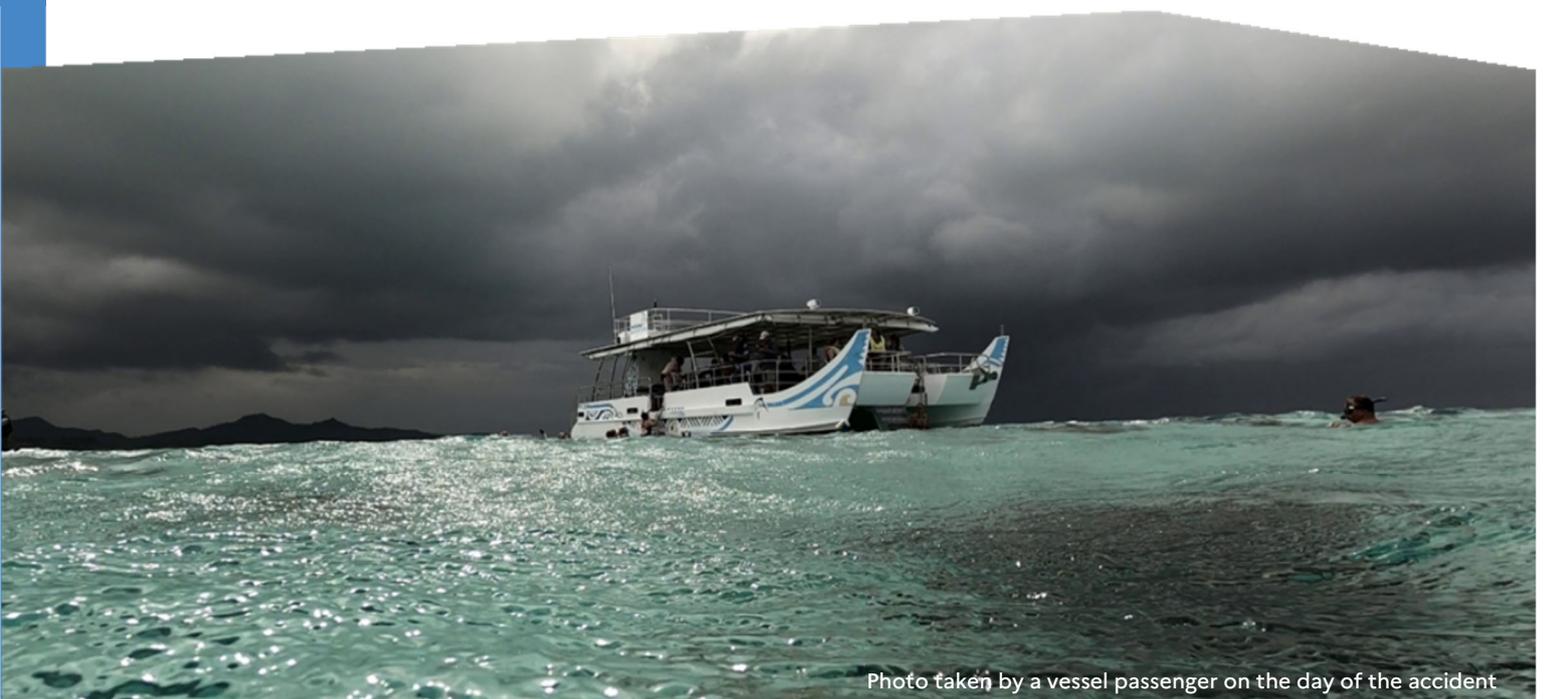
The sky darkened. As the skipper looked towards Bora Bora, he realised that a squall was heading straight for him. The wind suddenly freshened and the sea was roughening.

Photo taken by a vessel passenger on the day of the accident

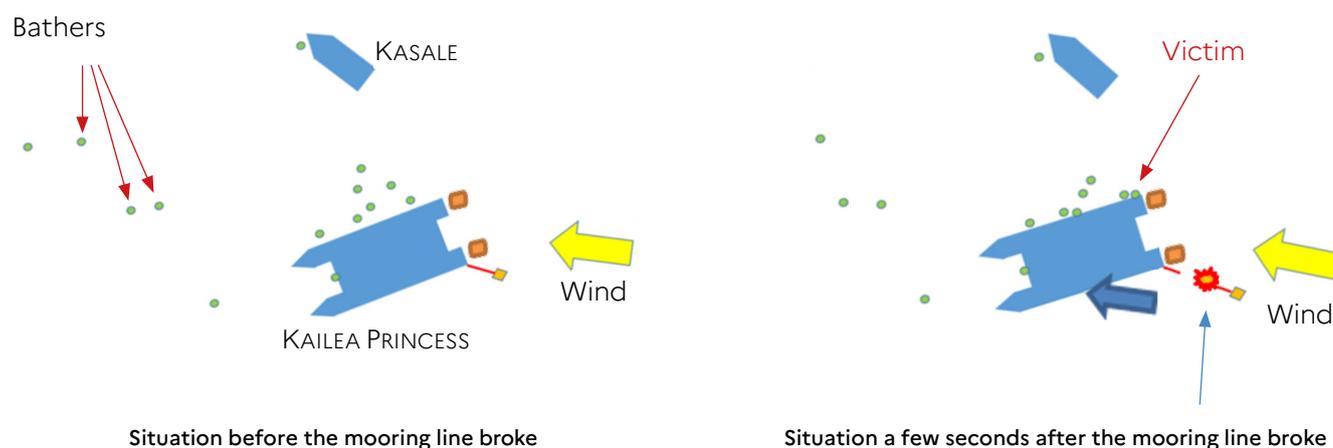
The bathers near the starboard ladder had the hull moving in front of them. Two of them, who were at the stern of the hull, were pressed up against the hull which was drifting toward them

The two bathers sliding backwards heard the engines starting up. They shouted «Stop» but their calls were covered by the wind and the noise of the engines. The skipper backed the engines as soon as he could. One of the two bathers, who had not managed to move away from the hull, was caught by the propeller of the starboard engine.

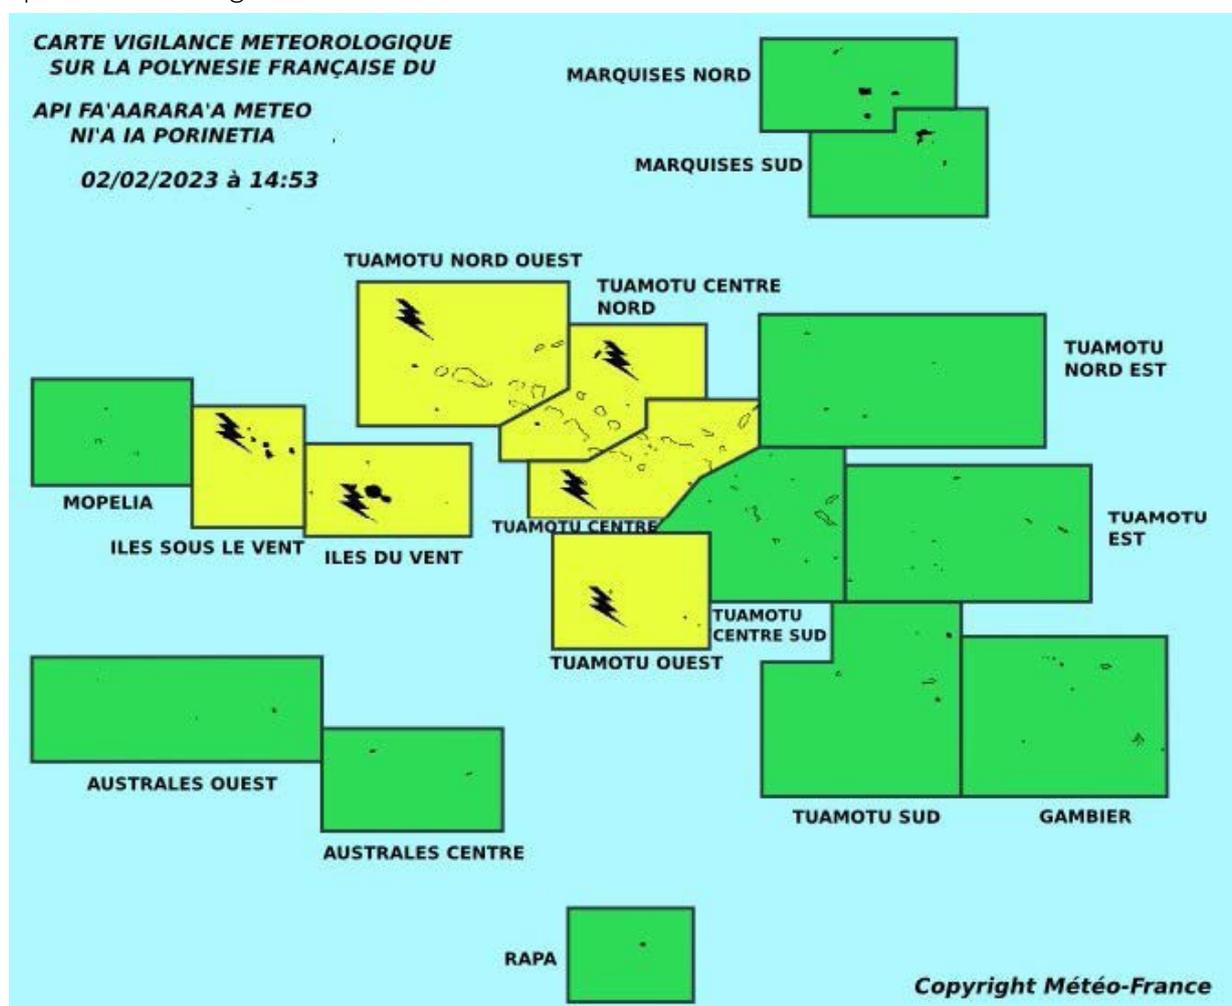
PREVISIONS ETABLIES PAR METEO-FRANCE LE VENDREDI 03 FEVRIER 2023 A 05H LOCALES

Cette nuit, le temps se dégrade avec des précipitations plus nombreuses, accompagnées parfois de grains orageux. Ce temps instable persiste vendredi. Samedi, alternance d'éclaircies et passages d'averses pouvant encore aller jusqu'à l'orage localement.

Vent modéré de secteur Est. Accélération à 50 kilomètres/heure, voire 60/70 kilomètres/heure sous grains. Mer agitée par une houle courte d'Est d'1 mètre/1 mètre 50. Houle longue de Sud d'1 mètre. Elle est croisée à une petite houle longue de Nord-Ouest.

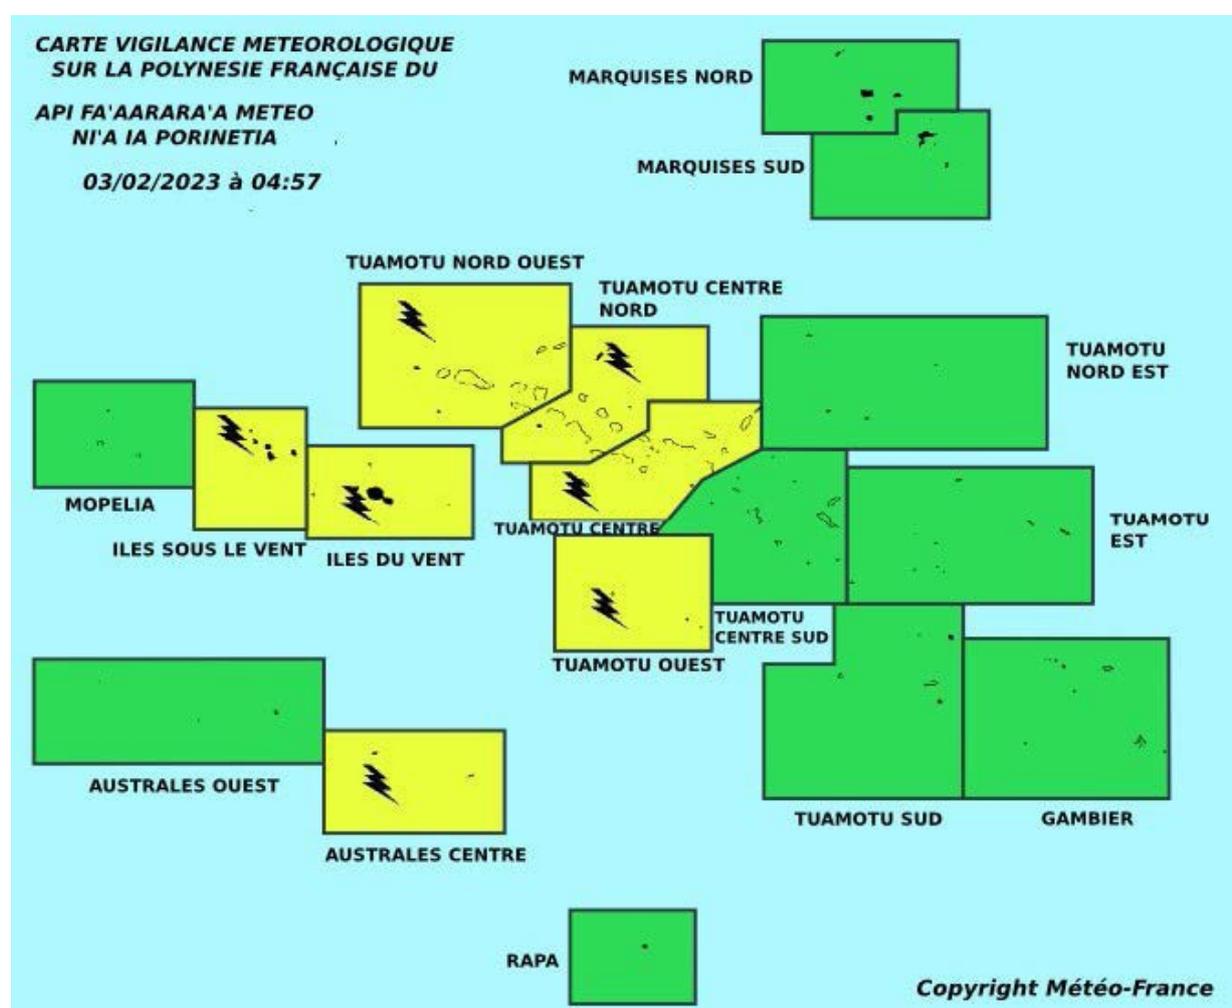
PREVISIONS ETABLIES PAR METEO-FRANCE LE VENDREDI 03 FEVRIER 2023 A 08h LOCALES

Vendredi, temps ensoleillé le matin puis en cours de journée, le temps devient instable avec des précipitations accompagnées parfois de grains orageux. Samedi, alternance d'éclaircies et passages d'averses pouvant encore aller jusqu'à l'orage localement.

Vent modéré de secteur Est. Accélération à 50 kilomètres/heure, voire 60/70 kilomètres/heure sous grains. Mer agitée par une houle courte d'Est d'1 mètre/1 mètre 50. Houle longue de Sud d'1 mètre. Elle est croisée à une petite houle longue de Nord-Ouest.
