Rapport d'enquête technique

**ABORDAGE ENTRE LE CHALUTIER *L'ENFANT SORCIER*
ET LE NAVIRE DE PLAISANCE *GAP IV*,
LE 2 AOÛT 2013 PRÈS DE ROYAN
(UNE VICTIME)**

Bureau d'enquêtes sur les événements de mer

Rapport publié : juillet 2014

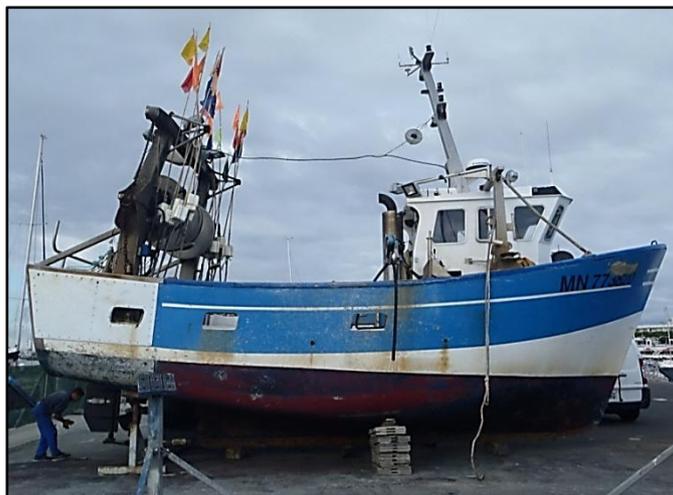
2.1.1 L'ENFANT SORCIER

Plusieurs de ces équipements sont situés en fronton de passerelle et masquent en partie la vue vers l'avant.

Le manque de visibilité sur l'avant, résultant d'une passerelle trop basse compte tenu de la hauteur de l'étrave et de la présence d'équipements électroniques en fronton, a créé des conditions propices à cet accident.

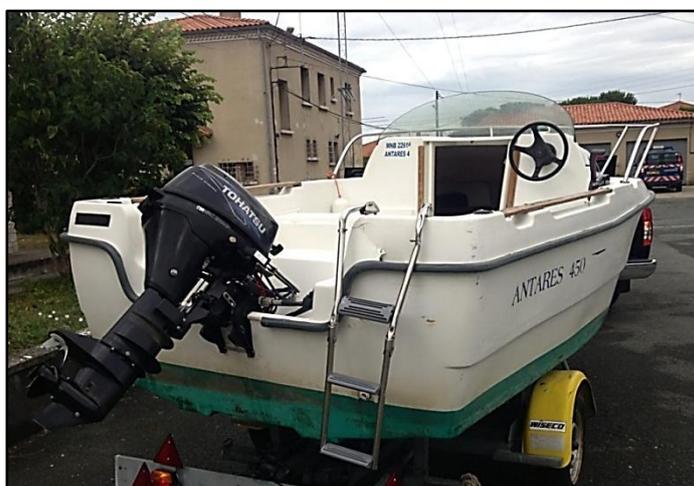
2.1.2 GAP IV

Les dégâts matériels sont faibles (impacts sur la coque et sur l'échelle de bain, à l'arrière tribord du navire de plaisance).
