Rapport d'enquête technique

ABORDAGE

MAINGAS

SURVENU LE 26 MARS 2004 EN SEINE

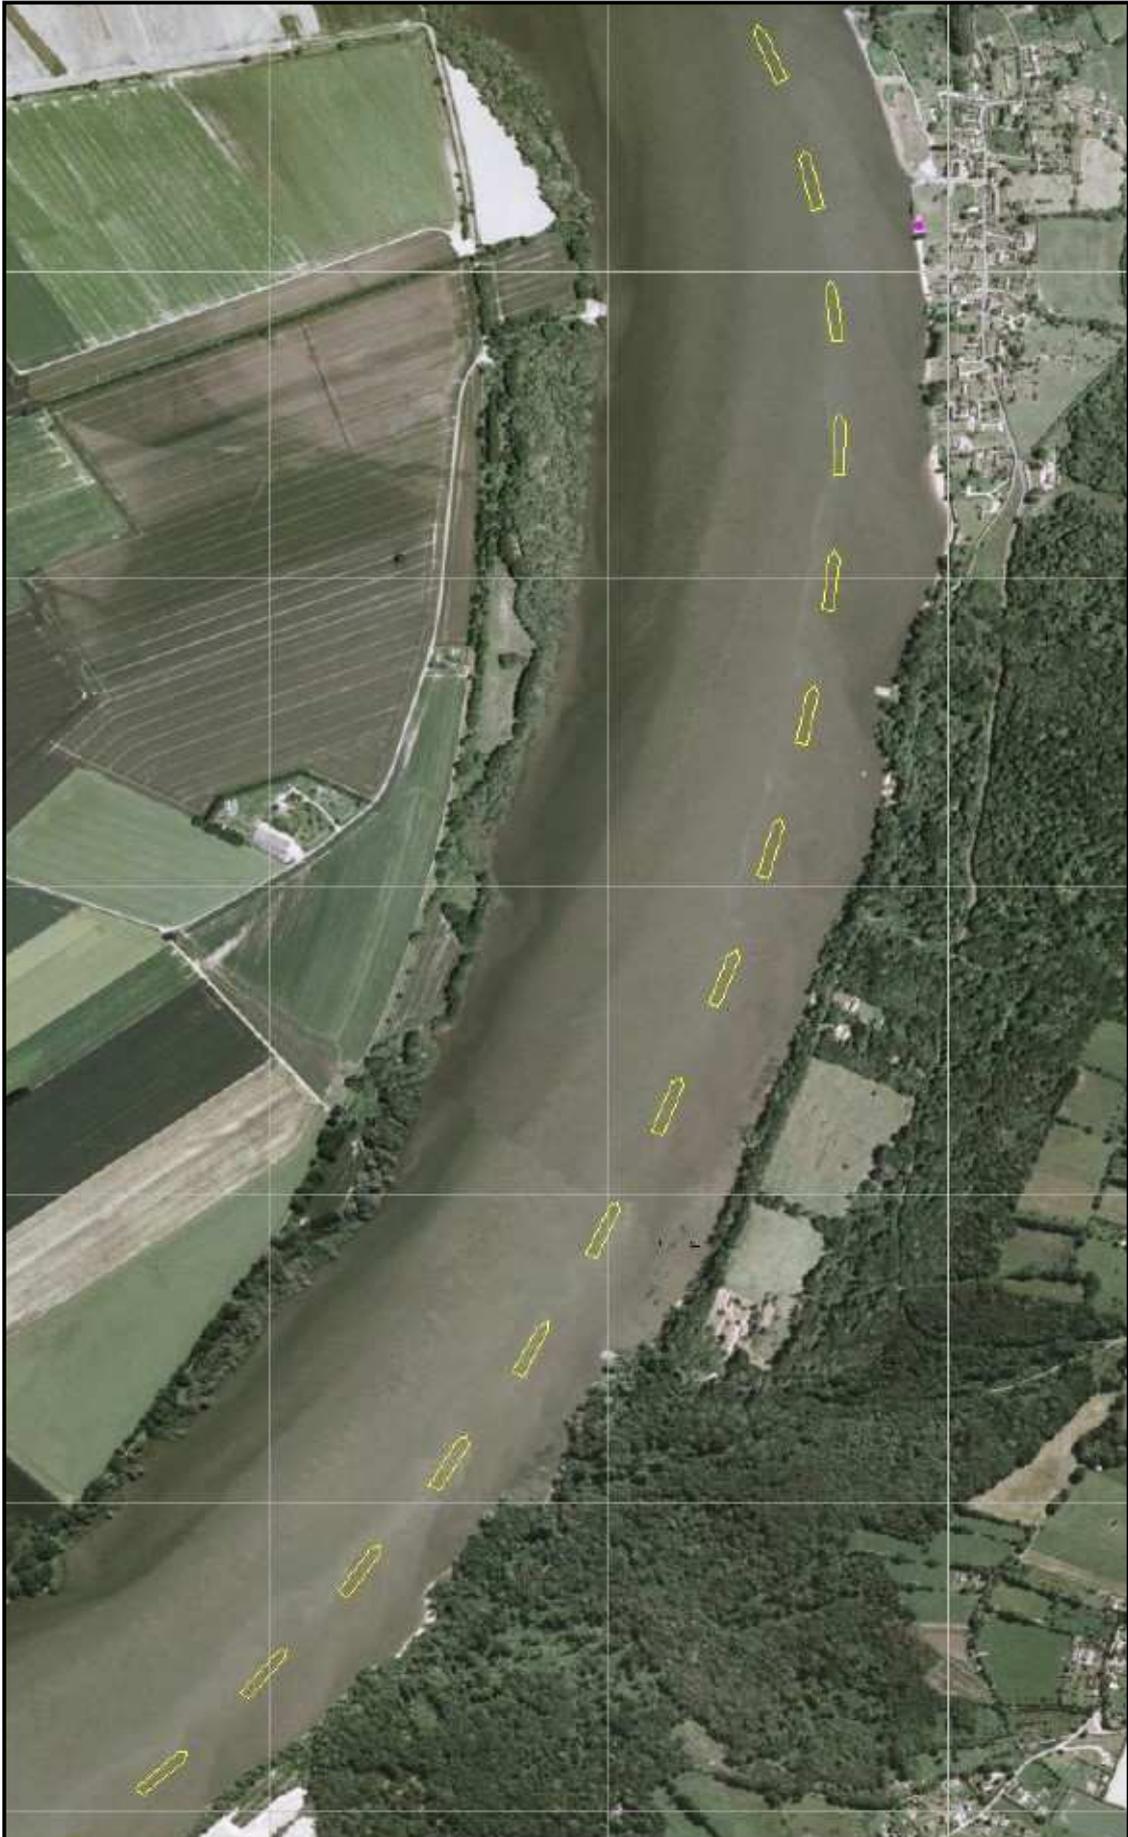
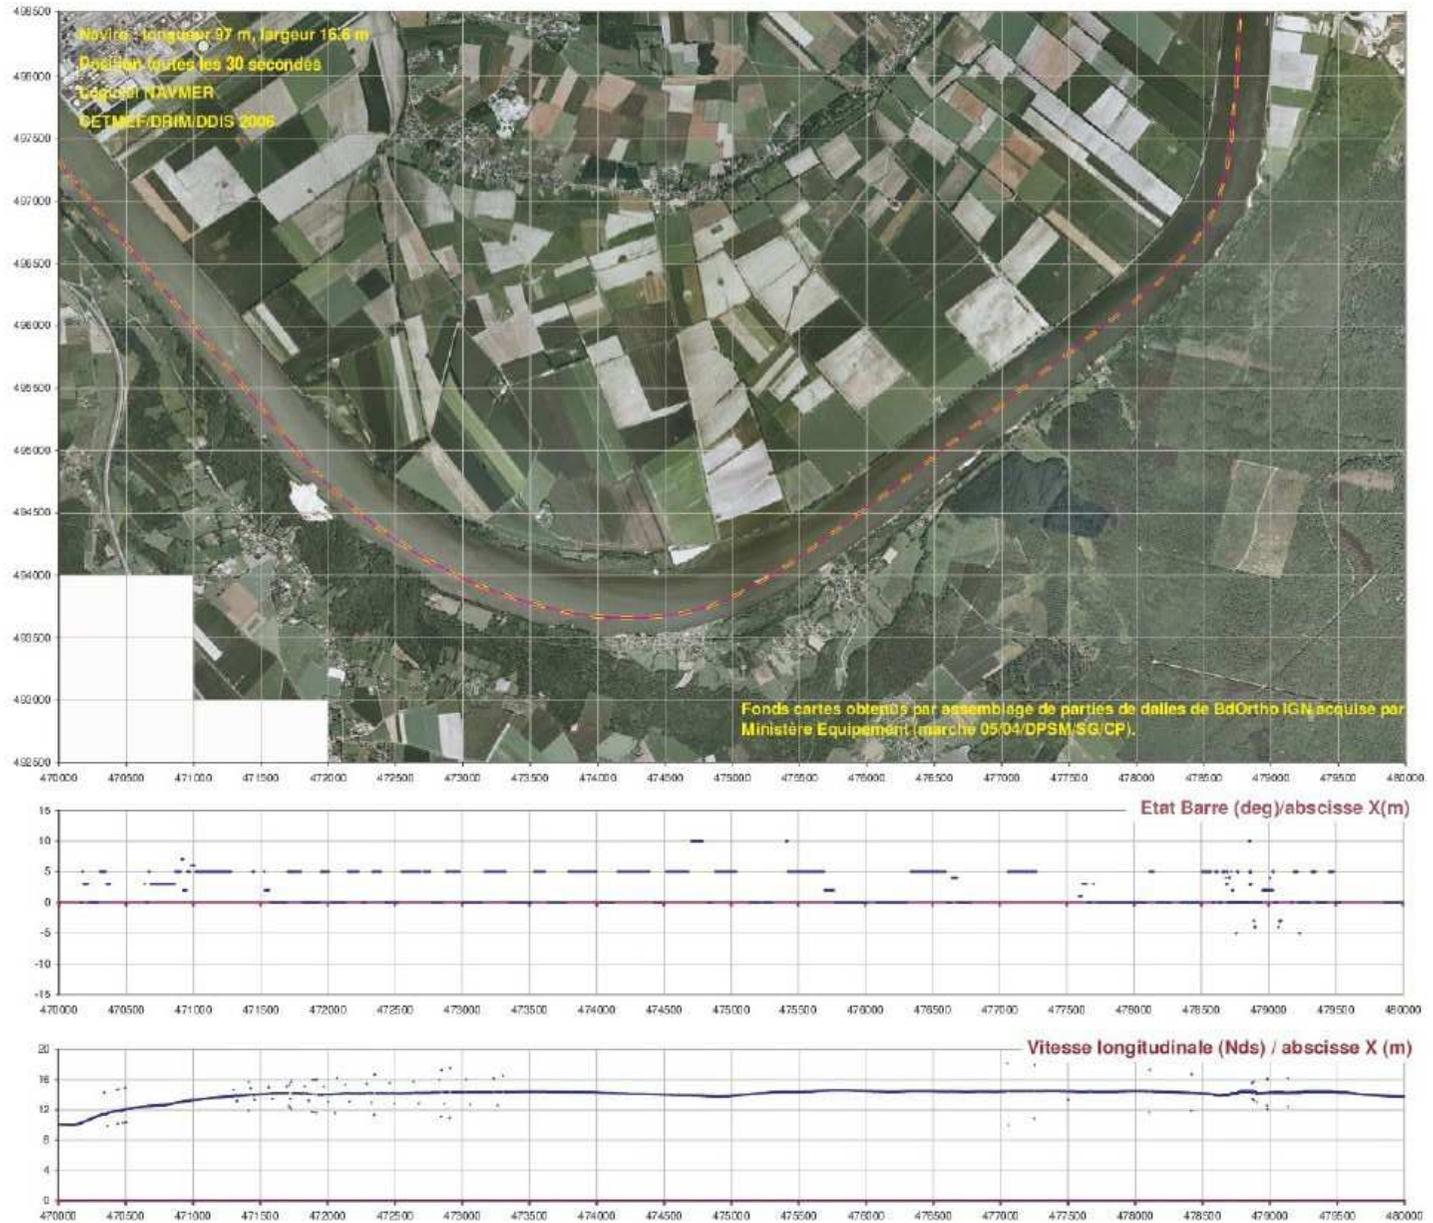
Positions du MAINGAS mesurées le 10 mai 2006 avec angles de barre et vitesse

Les relevés vitesses et angles de barre montrent aussi que pour maintenir le cap du navire, il est nécessaire de mettre de la barre à droite (5°). Le capitaine avait d'ailleurs observé la tendance du navire à aller à gauche quand la barre est à zéro et que, pour compenser, il lui fallait mettre 3° de barre à droite pour maintenir le cap, angle légèrement supérieur à la normale.
