Rapport d'enquête technique Marine safety investigation report

**ABORDAGE ENTRE LE MOTOR YACHT *WHAT ELSE*
ET LE COTRE *PASTAGA* À 1 MILLE DANS LE NORD-OUEST
DE LA POINTE À COLOMBIER (ÎLE SAINT-BARTHÉLEMY)
LE 25 MAI 2015 (1 VICTIME, 2 BLESSÉS GRAVES)**

**COLLISION BETWEEN THE MOTOR YACHT *WHAT ELSE*
AND THE CUTTER *PASTAGA* AT 1 MILE IN THE NORTH-WEST
OF POINTE À COLOMBIER (SAINT-BARTHÉLEMY ISLAND)
ON 25 MAY 2015 (1 CASUALTY, 2 SEVERELY INJURED)**

Rapport publié : novembre 2015

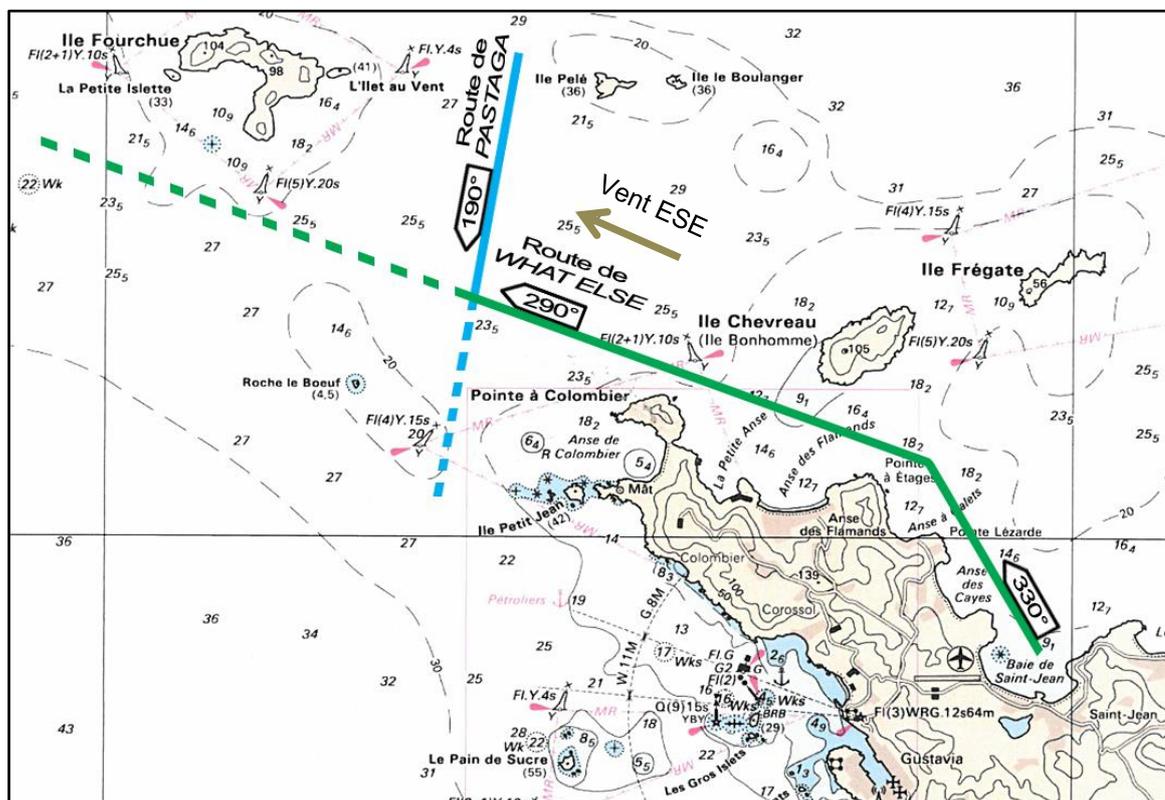
The collision occurred in position 17°56.24 north – 62°53.08' west, at 1 mile in the 310° of *Pointe à Colombier*.

The closing speed was of approximately 19.5 knots. *PASTAGA*'s skipper took the decision to alter course, helm hard-a-starboard to pay off, about 1 minute before the collision. This manoeuvre resulted in the apparent wind to decrease, and thus the speed. *PASTAGA*'s course veered westward and the incidence angle between the two vessels was probably of about 30 degrees at the moment of the impact.
