SECRETARIAT D'ETAT AUX TRANSPORTS ET A LA MER
INSPECTION GÉNÉRALE DES SERVICES DES AFFAIRES MARITIMES
Bureau enquêtes—accidents / mer (BEAmer)

ABORDAGE

RAPPORT

D'ENQUETE TECHNIQUE

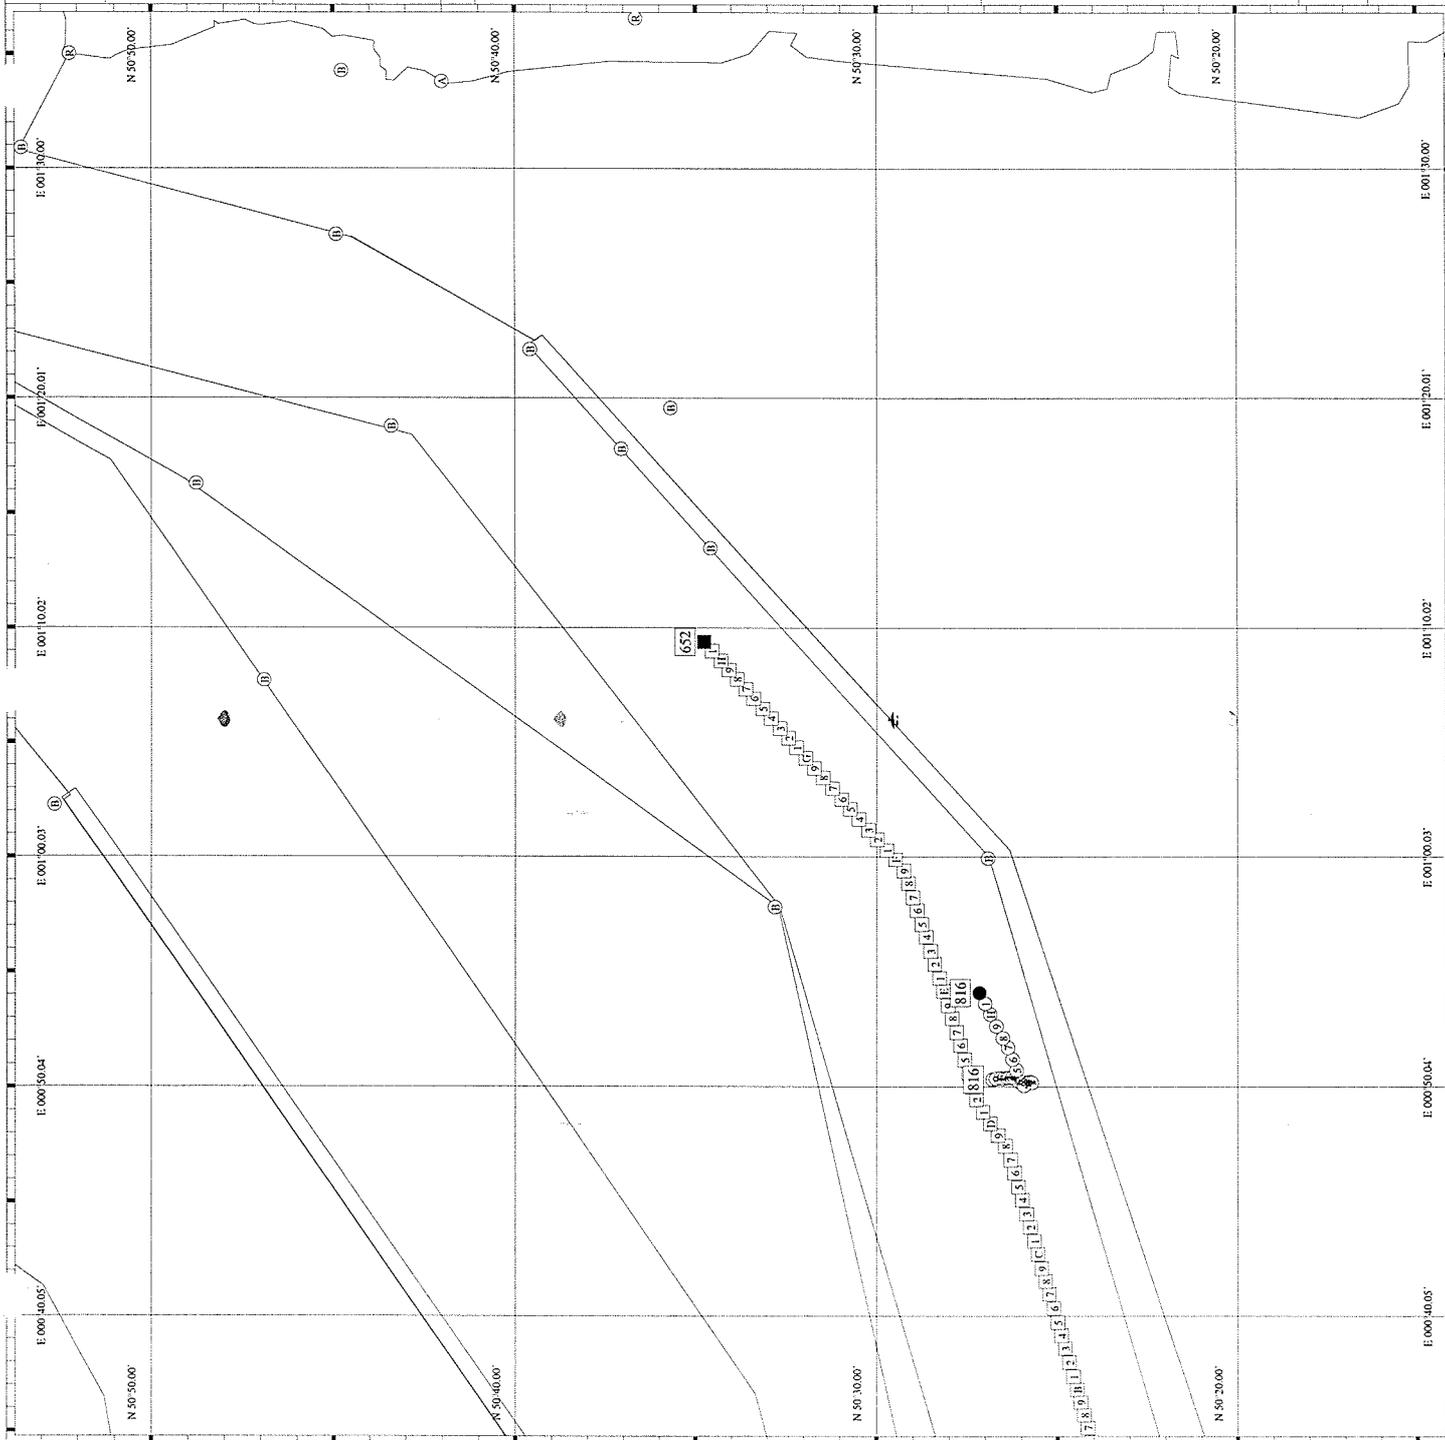
+ Trajectoire de la piste (652) Nom (122 9HIX6-COL) +
 + Debut : 08/04/2003 10:50:03 GMT +
 + n : 08/04/2003 13:16:03 GMT +
 + Pas entre les symboles : 120 s +
 + Système géodésique : ED50 +
 + Unite de vitesse : Nd +
 + Nombre de points (Total/Plottés/Intermédiaires) : (842/72/770) +

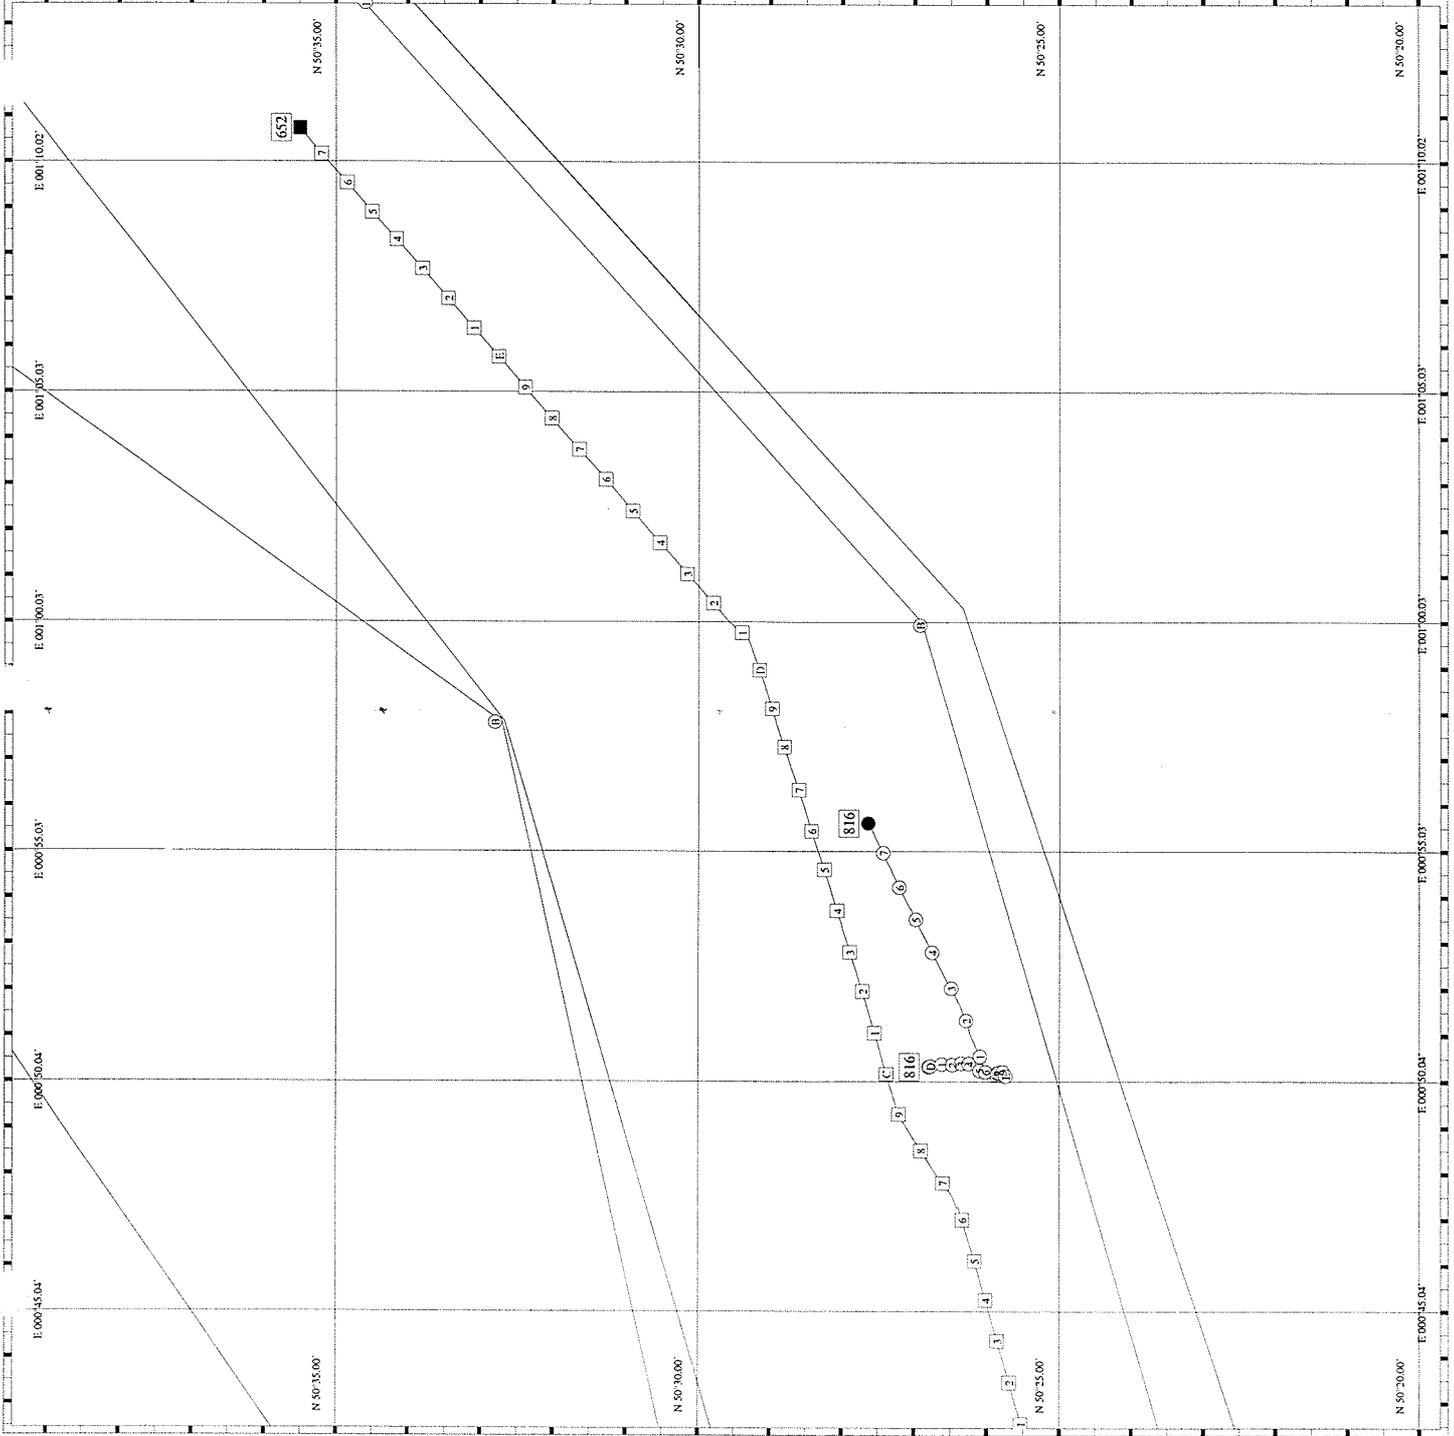
+-----+
+ Trajectoire de la piste (816) Nom (ND LIESSE)
+ Debut : 08/04/2003 10:55:35 GMT
+ n : 08/04/2003 13:22:35 GMT
+ Pas entre les symboles : 180 s
+ Système géodésique : ED50
+ Unite de vitesse : Nd
+ Nombre de points (Total/Plottés/Intermédiaires) : (325/20/305)
