***SD GIRONDE
DUBLIN EXPRESS***

Bureau d'enquêtes sur les événements de mer

Rapport d'enquête technique

ABORDAGE **ENTRE LE REMORQUEUR PORTUAIRE** ***SD GIRONDE*** **ET LE PORTE-CONTENEURS** ***DUBLIN EXPRESS*** **SURVENU LE 1^{ER} AOUT 2008** **DANS LE PORT DU HAVRE**

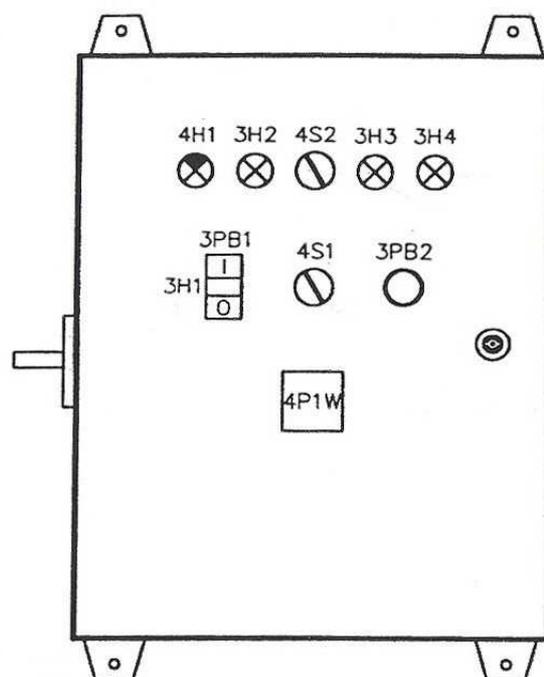
Le démarrage et l'arrêt sont commandés par action sur le bouton poussoir 3BP1, mais il n'y a pas de régulation du fonctionnement par la pression d'air des bouteilles, le compresseur est en marche forcée. La pression d'air est limitée par l'ouverture des soupapes de décharge du compresseur qui ne s'arrête que par déclenchement d'une sécurité.

- 4H1 : Voyant ON PRESSURE
- 3H2 : Voyant OVERLOAD
- 4S2 : Sélection A – B B – A
- 3H3 : AIR – TEMP
- 3H4 : OIL ALARM
- 3BP1 : START / STOP
STAND BY / RUNNING
- 4S1 : AUT – 0 – MANU
- 3PB2 : RESET
- 4P1W : Compteur horaire

Le voyant vert ON PRESSURE était éteint (lampe grillée) mais de toute façon la pression n'était pas atteinte sinon l'alarme « Pression basse air de contrôle » n'aurait pas été déclenchée. Le compresseur était donc arrêté sans cause apparente, à moins qu'il n'y ait eu disjonction et, dans ce cas, l'action sur la touche Marche est inopérante.

- De mettre en place un voyant de signalisation de marche de chacun des compresseurs en service, sur le coffret et en timonerie.
- D'ajouter une alarme sonore et lumineuse « défaut compresseur » regroupant les alarmes de stop par sécurités, la non fermeture de l'électrovanne de purge avec report sur le réseau d'alarme machine du bord et en timonerie.
- D'installer un test lampes sur les coffrets de commande des compresseurs.

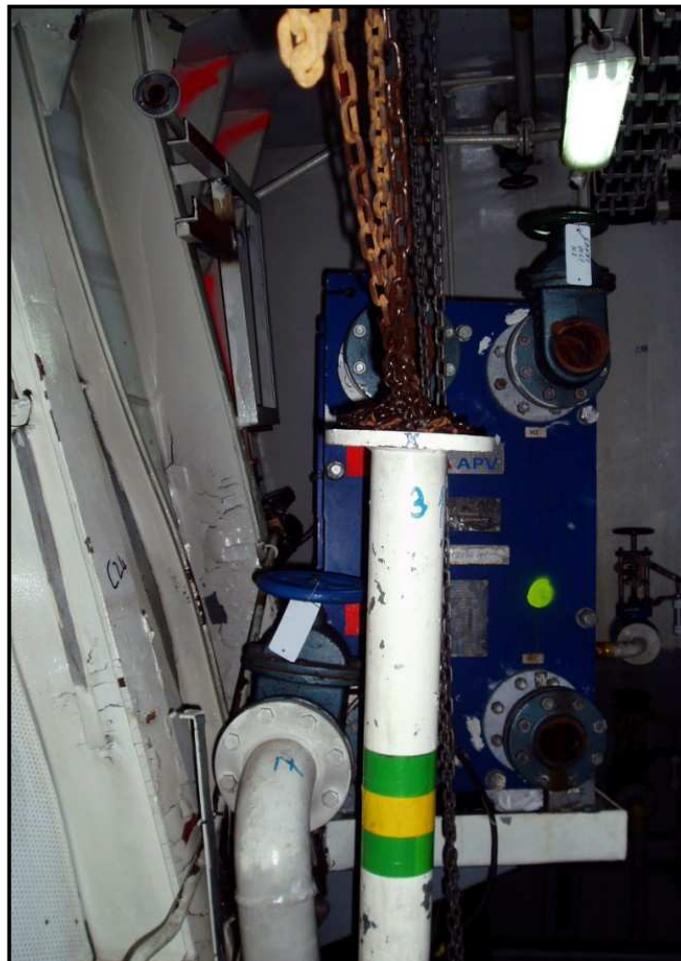
Le choc, en déformant la coque, provoque la rupture des vannes du réfrigérant eau douce du moteur tribord et l'arrêt des deux moteurs de propulsion par manque de réfrigération.

Le choc a entraîné la rupture des tuyautages de réfrigération du moteur tribord, ainsi qu'une voie d'eau sur le bordé du compartiment machine, facilement étalée par le système d'assèchement.

SD GIRONDE – Déformation des membrures du bordé tribord.
Rupture des tuyautages et des vannes du réfrigérant tribord.

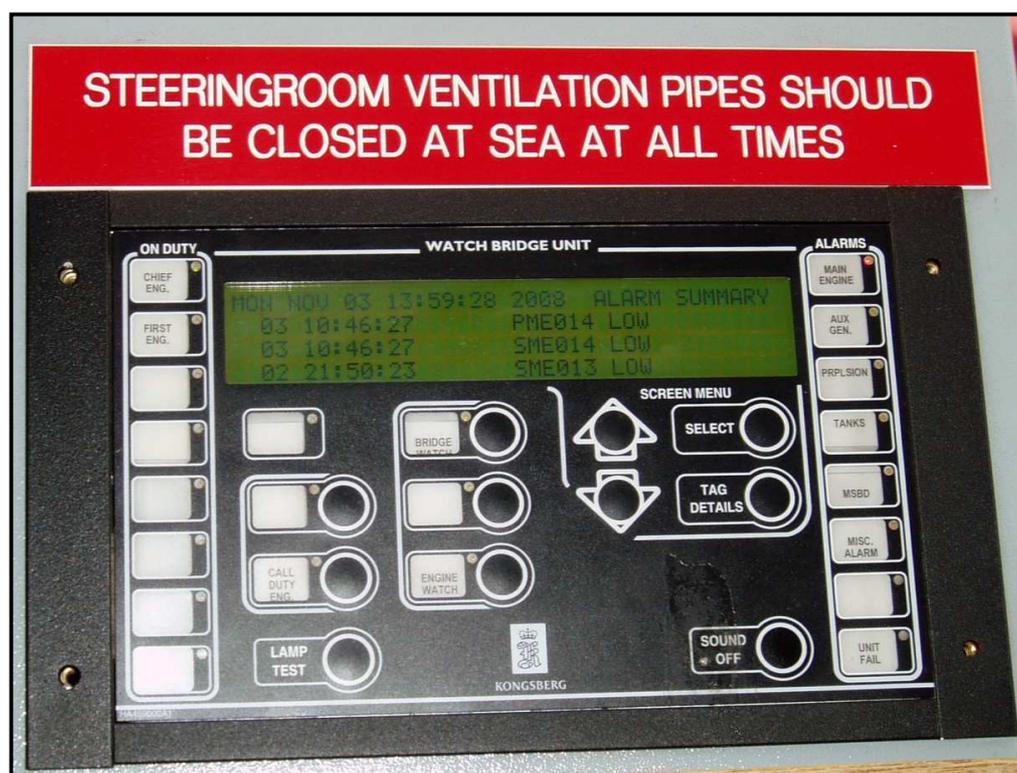
Des seuils d'alarmes mal réglés, notamment celui de l'alarme « pression basse air de contrôle moteur principal », réglé trop bas, ont fait que le défaut de pression d'air n'a été signalé que tardivement. Les moteurs ont été lancés avec une pression d'air de démarrage à la limite du seuil de lancement. Il y avait donc peu de temps pour réagir et retrouver une situation normale avant l'appareillage.

SD GIRONDE - Pupître avant passerelle - Ecran d'affichage des alarmes.

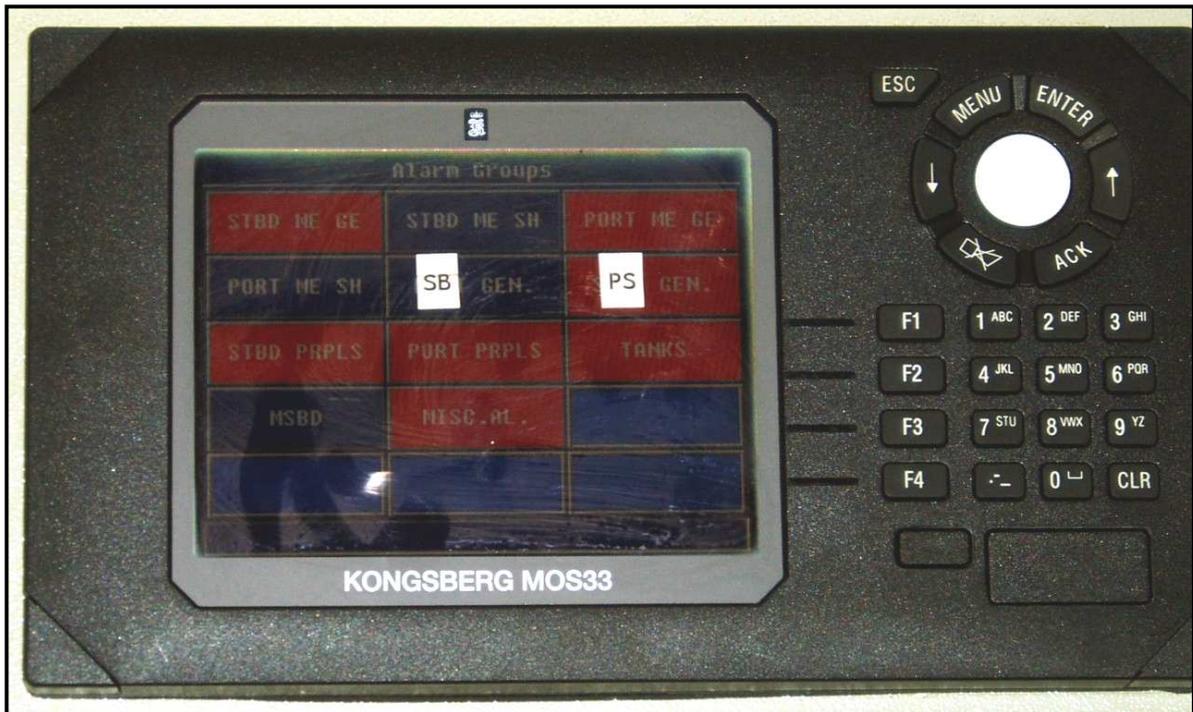
SD GIRONDE – Centrale d'alarmes machine.

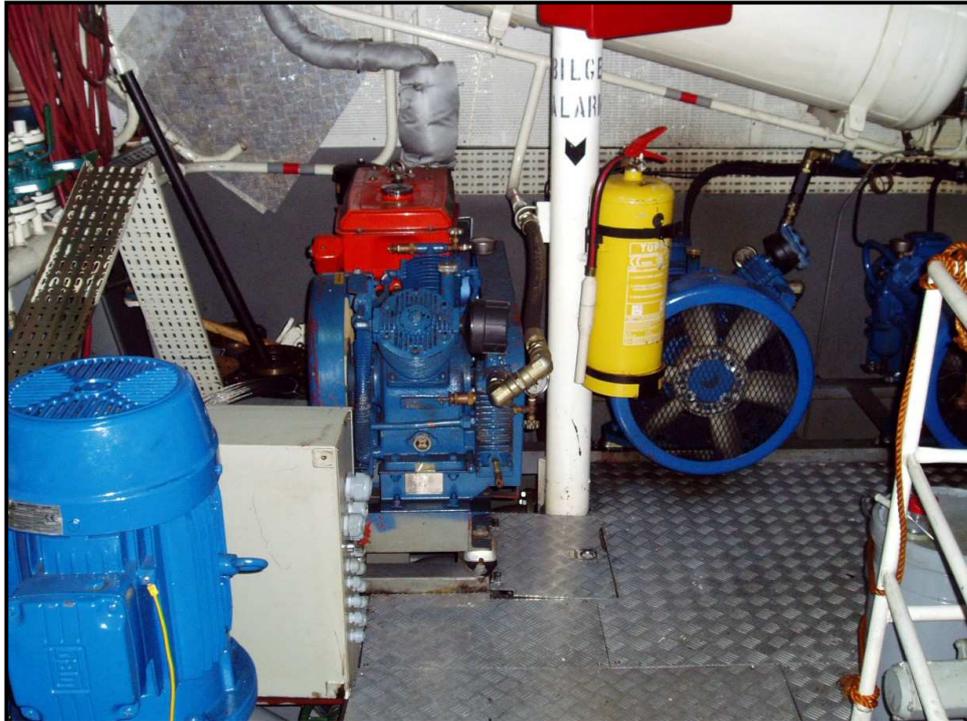
SD GIRONDE – Compresseur d'air de secours.
