Rapport d'enquête

**Abordage entre les navires de pêche MANGA REVA et L'OCARINA
le 13 juillet 2021, au large du Guilvinec
(un navire coulé, un marin blessé)**

Bureau d'enquêtes sur les événements de mer

Rapport publié: mai 2022

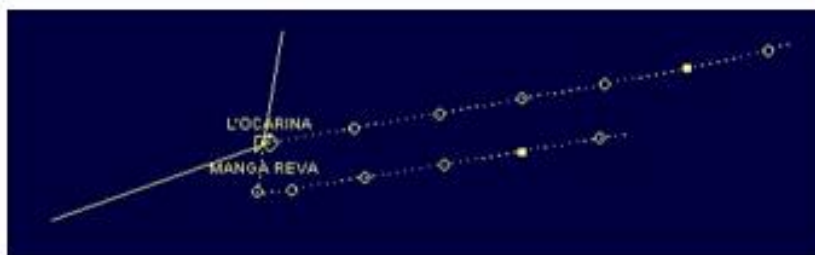
5 :49 :10

À 05h49, L'OCARINA aborde le MANGA REVA sur son tribord arrière. Le prolongement de la quille de L'OCARINA forme une sorte de rostre métallique qui fracture la coque du MANGA REVA sous la ligne de flottaison, provoquant une voie d'eau importante dans le compartiment machine. Un matelot du MANGA REVA est projeté contre la potence, il perd momentanément connaissance, il est blessé au cuir chevelu. Le MANGA REVA se remplit d'eau malgré la mise en route des pompes d'assèchement par le patron.
