Rapport d'enquête technique

**ACCIDENT DU TRAVAIL MARITIME
À BORD DU CHALUTIER *SAINTE JOSSE IV*
LE 7 NOVEMBRE 2014 À BOULOGNE-SUR-MER
(UNE VICTIME)**

Bureau d'enquêtes sur les événements de mer

Rapport publié : avril 2015

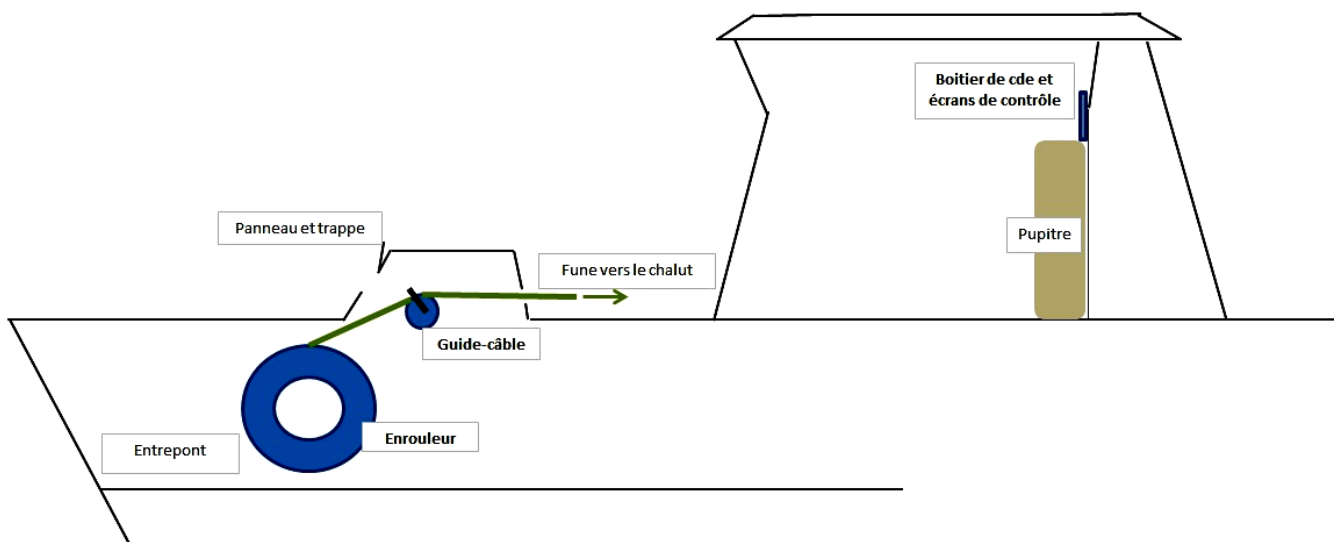
Les 2 enrouleurs (1 de chaque bord, d'une capacité de 2700 m de câble mixte de $\varnothing 40$) sont situés dans l'entrepont sous le gaillard. Chaque enrouleur est composé d'1 treuil et d'1 guide-câble (réa monté sur un chariot à déplacement latéral et motorisation hydraulique). Le guide-câble assure, entre autres fonctions, un enroulement homogène de la fune sur le tambour du treuil.
