Rapport d'enquête technique

**ACCIDENT DU TRAVAIL MARITIME À BORD
DU CASEYEUR / FILEYEUR *FLIPPER III*
LE 23 SEPTEMBRE 2015 EN MER D'IROISE
(1 BLESSÉ GRAVE)**

Bureau d'enquêtes sur les événements de mer

Rapport publié : février 2016

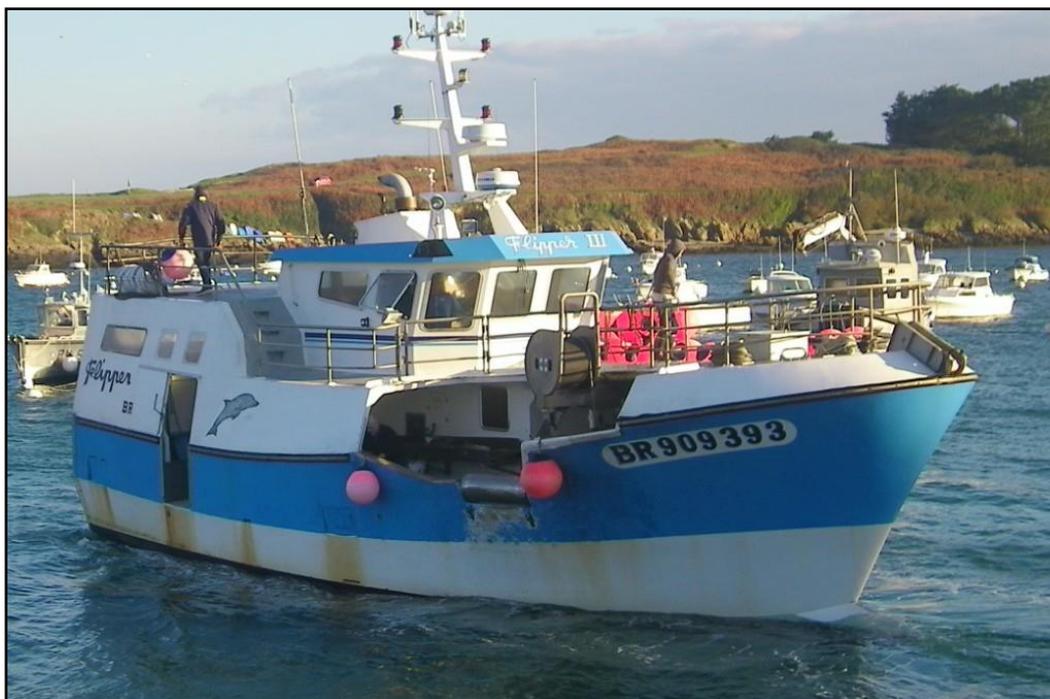
2.1 Description du navire

Le *FLIPPER III* est un navire en plastique à pont couvert construit en 2003 au Chantier Naval Croisicais (CNC). Il est armé en petite pêche, en 3^{ème} catégorie de navigation.

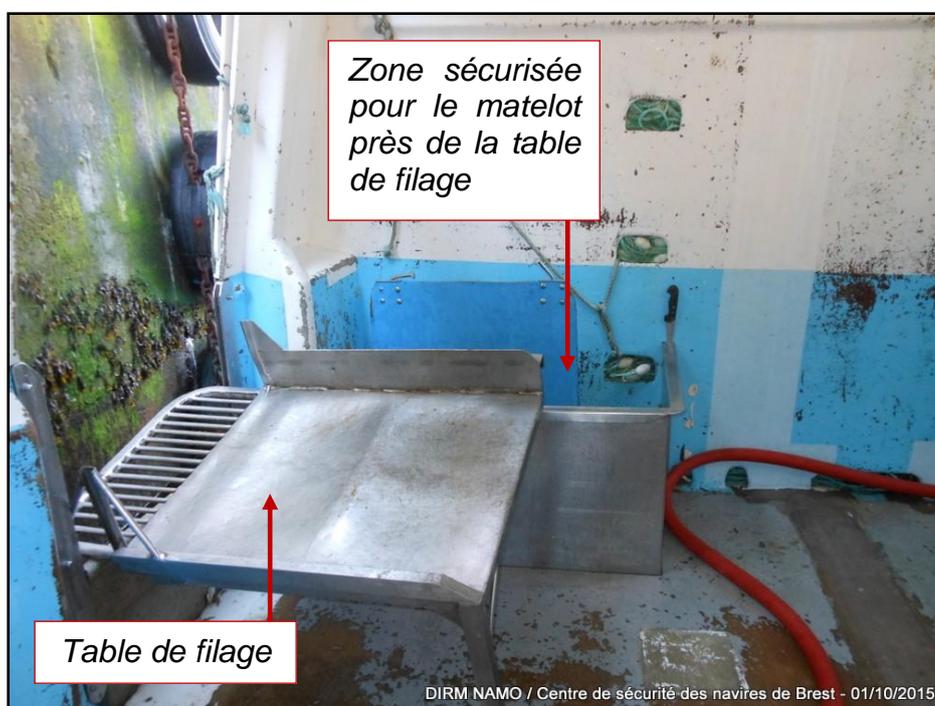
- Casiers reliés à la ligne mère, prêts à être mis à l'eau, sous-pont couvert entre l'arrière du bloc passerelle et la cloison transversale du parc à filets. Surface de stockage environ 9 m² dans laquelle le matelot posté près de la table de filage dispose d'une zone sécurisée par un surbau de 0,60 m.

- Poste de virage sur tribord, équipé d'un vire-casiers hydraulique automatique et d'une table en inox.
- Table en inox sur pont coursive abritée tribord fixée contre la paroi du bloc passerelle pour transfert des casiers vers l'arrière.
- Poste de filage sur tribord.
- Un ensemble ballons et orins d'extrémité de fin de filière, disposé dans la coursive d'accès aux emménagements, ancres de filière sur le pont.
- Panneau du vivier au milieu du pont devant le bloc passerelle.

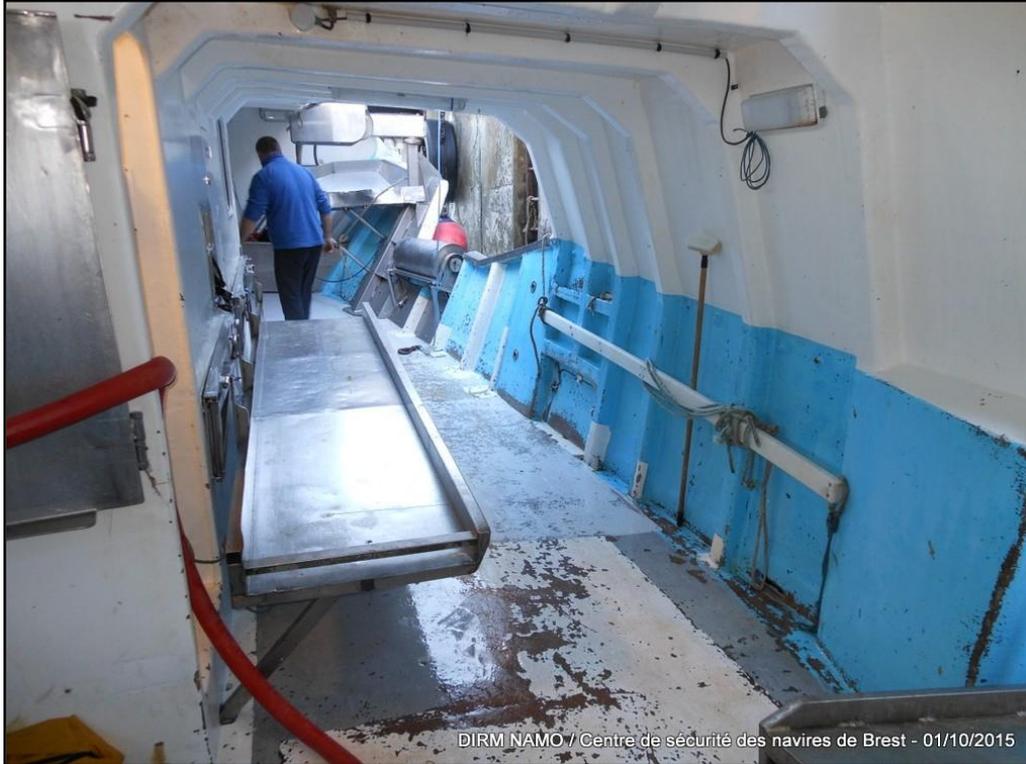
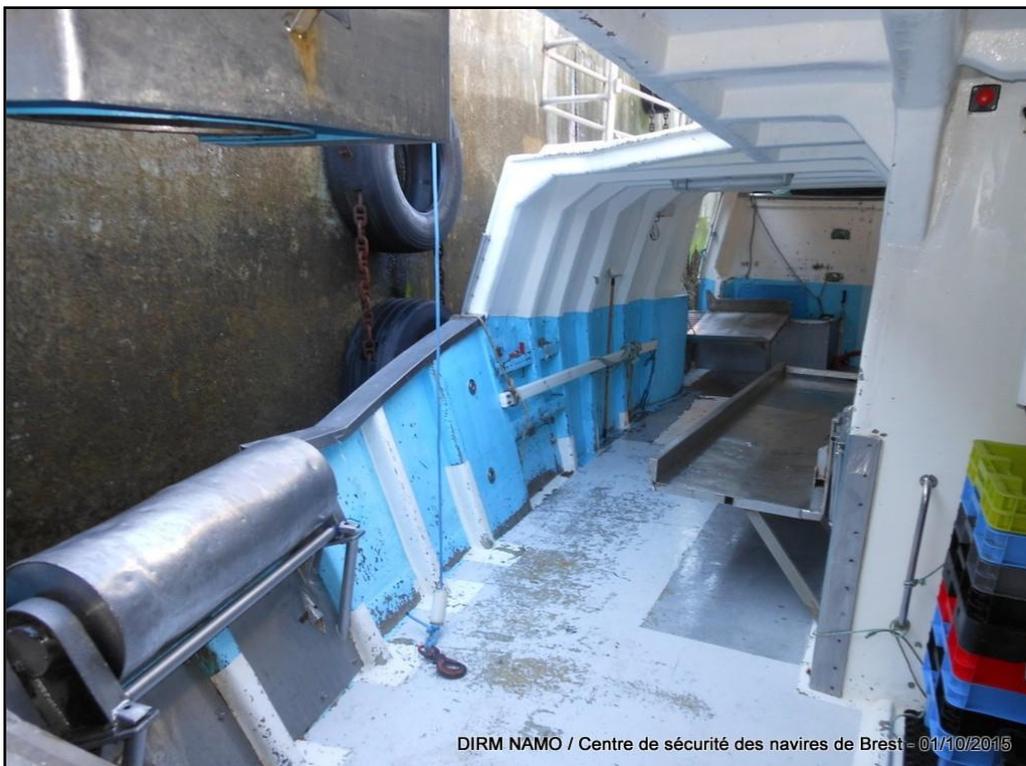
Son pied droit est soudainement happé par un cordage en mouvement, qui l'entraîne vers le pavois et le plaque contre la table de filage. Il tente sans succès de se dégager. Sa jambe droite est fortement comprimée au niveau du fémur, qui se fracture. Le mouvement de la filière l'entraîne sur la table de filage. Les matelots, qui viennent d'alerter le patron, réussissent à le maintenir et à le ramener sur le pont.

La cause essentielle demeure l'ergonomie du poste de travail.
