**ACCIDENT DU TRAVAIL MARITIME
ACCIDENT ELECTRIQUE
SUR LE NAVIRE ROULIER À PASSAGERS *NORMANDIE*
LE 11 AVRIL 2016, DANS LE NORD-OUEST À 25 MILLES DU CAP D'ANTIFER**

Bureau d'enquêtes sur les événements de mer

Rapport publié : décembre 2016

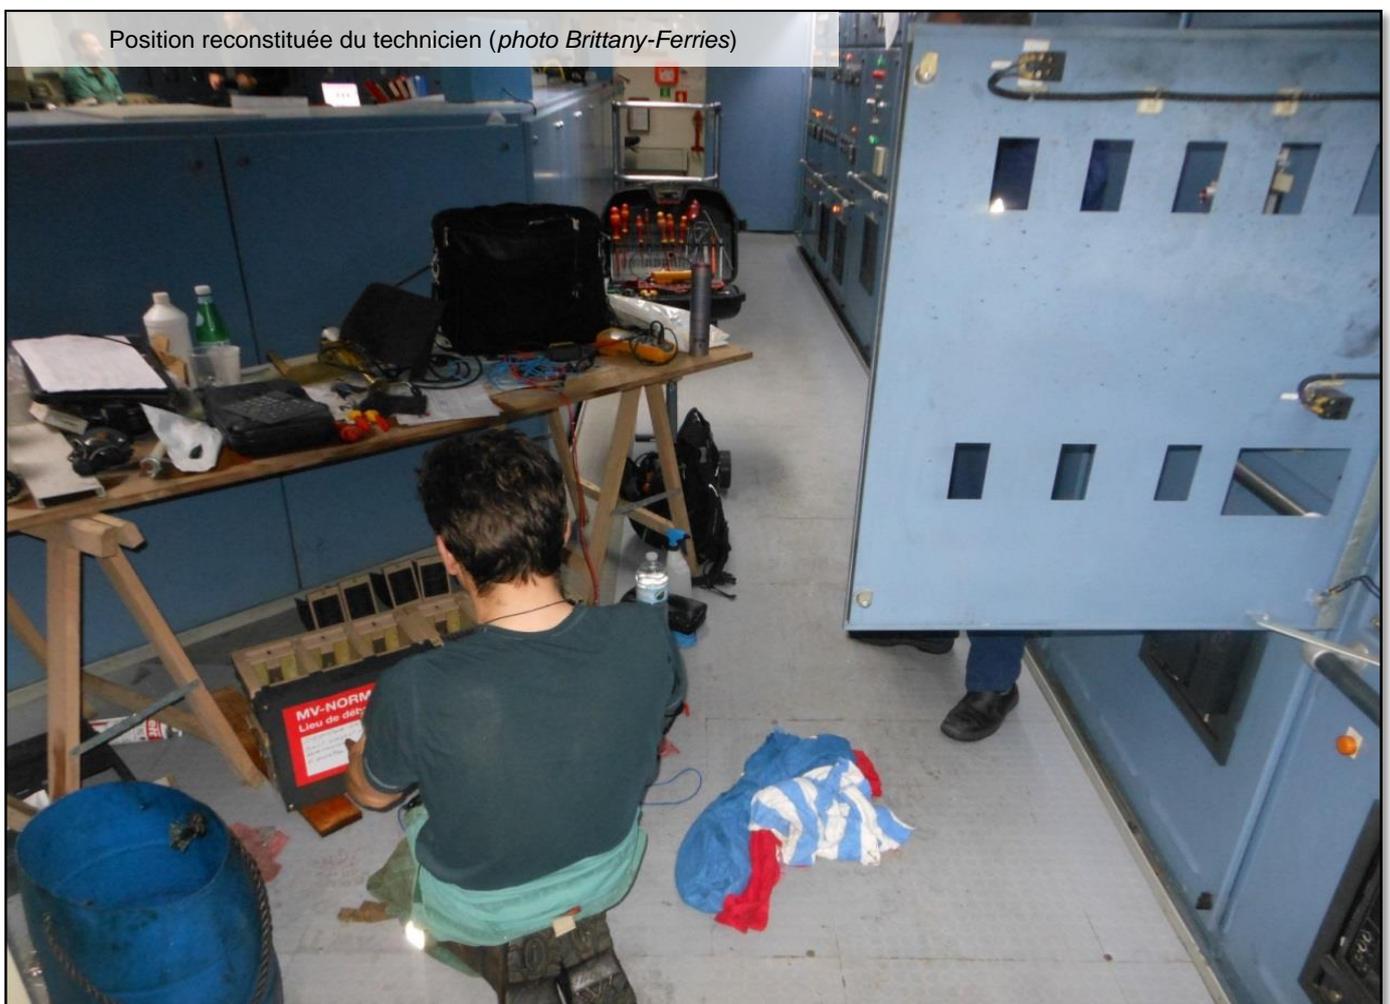
À **16h45**, le chef mécanicien vient voir si le technicien a besoin d'aide. À ce moment, ce dernier est en train d'effectuer des mesures sur le disjoncteur à l'aide d'une mallette et d'un ordinateur portable. Il se trouve devant la cellule n° 9 du tableau électrique, en position accroupie. Masqué par le pupitre machine, il n'est pas visible depuis l'endroit où se trouvent le chef de quart et le second mécanicien. Seules ces trois personnes se trouvent dans le PC machine à ce moment-là.

Entre **16h45 et 17h08**, le technicien décide d'alimenter le disjoncteur *Masterpact*. Pour cela, il branche deux fils aux bornes du disjoncteur 9Q11, pour vérifier sa longueur de fil. Il se souvient avoir enclenché le disjoncteur, mais ne se souvient plus s'il avait connecté les fils au

disjoncteur à terre ou s'il les avait encore en main. Il est cependant certain d'avoir alors provoqué le premier court-circuit.
