Rapport d'enquête

**Accident du travail maritime sur le navire sablier *BANCO*,
le 26 juillet 2017 dans le port de Lézardrieux (une victime)**

Bureau d'enquêtes sur les événements de mer

Rapport publié : janvier 2018

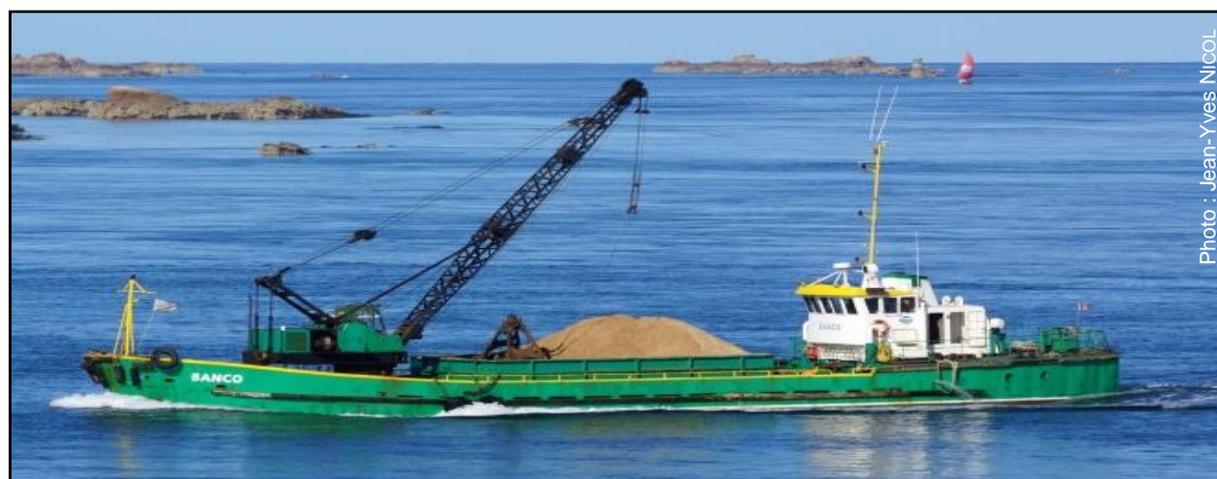
2.1 Le navire

Le *BANCO* est un navire de charge sablier. Il est armé en navigation côtière et possède un permis de navigation en 3ème catégorie restreinte échu le jour de l'accident. L'armateur avait omis de faire proroger son permis à la réception du visa sur le certificat national de franc-bord.
