Rapport d'enquête technique

Accrochage entre le *Mutin* et le voilier *Xtratime of Fan Fan* ,
le 9 mai 2015 en baie de Quiberon

N° d'événement (BEAD-Mer) : 03/2015

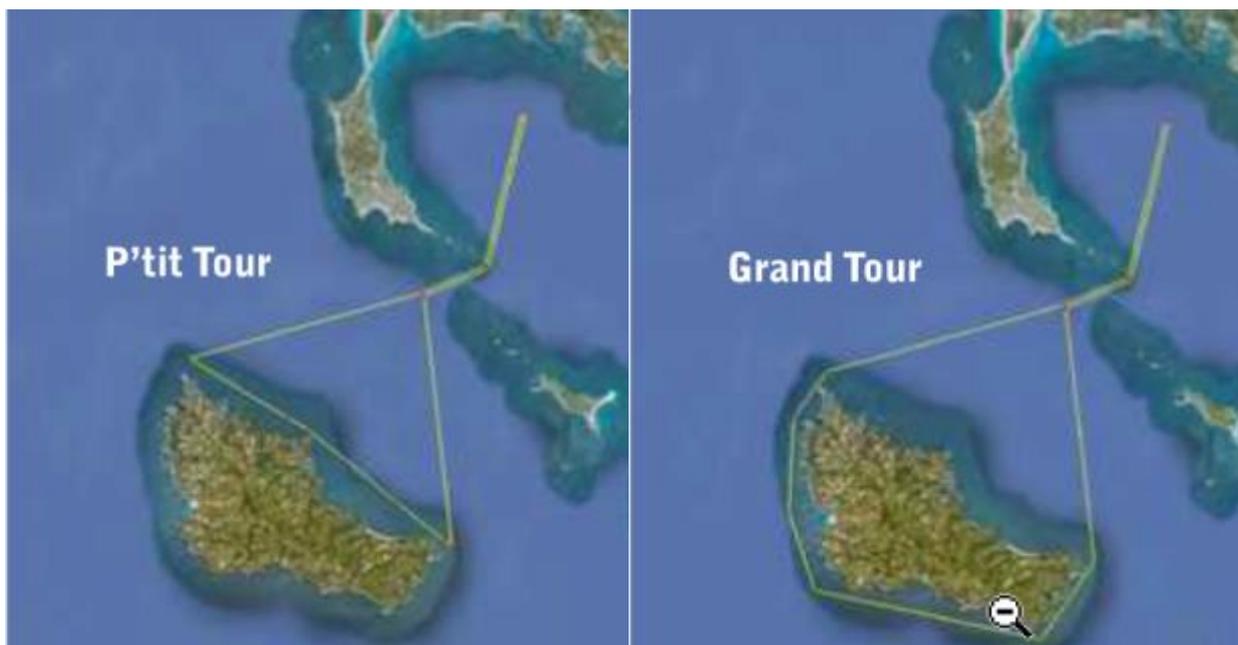
Les deux parcours (iconographie de l'organisateur)

A l'aller comme au retour, les deux parcours imposent de franchir le chenal de la Teignouse en respectant les marques de balisage.

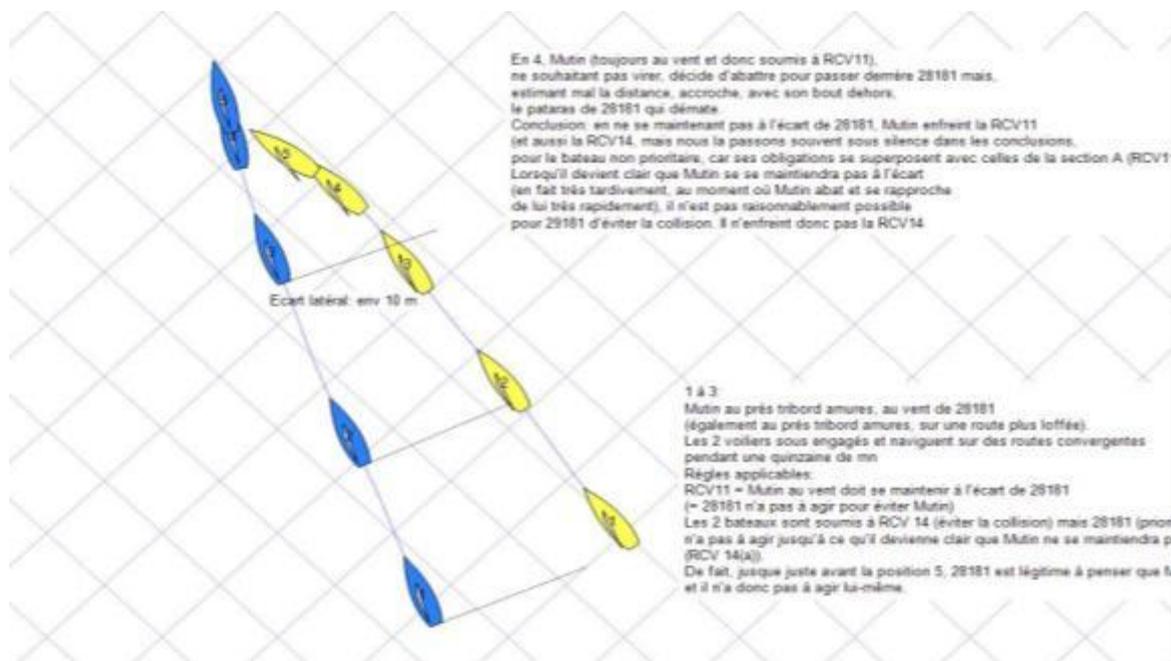
Analyse du jury

Après avoir entendu le commandant du *Mutin* et le skipper du *Xtratime of Fan-Fan*, le président du jury statue à 20h30 que le *Mutin* est responsable, au sens de la course, et argumente sa décision de la façon suivante:

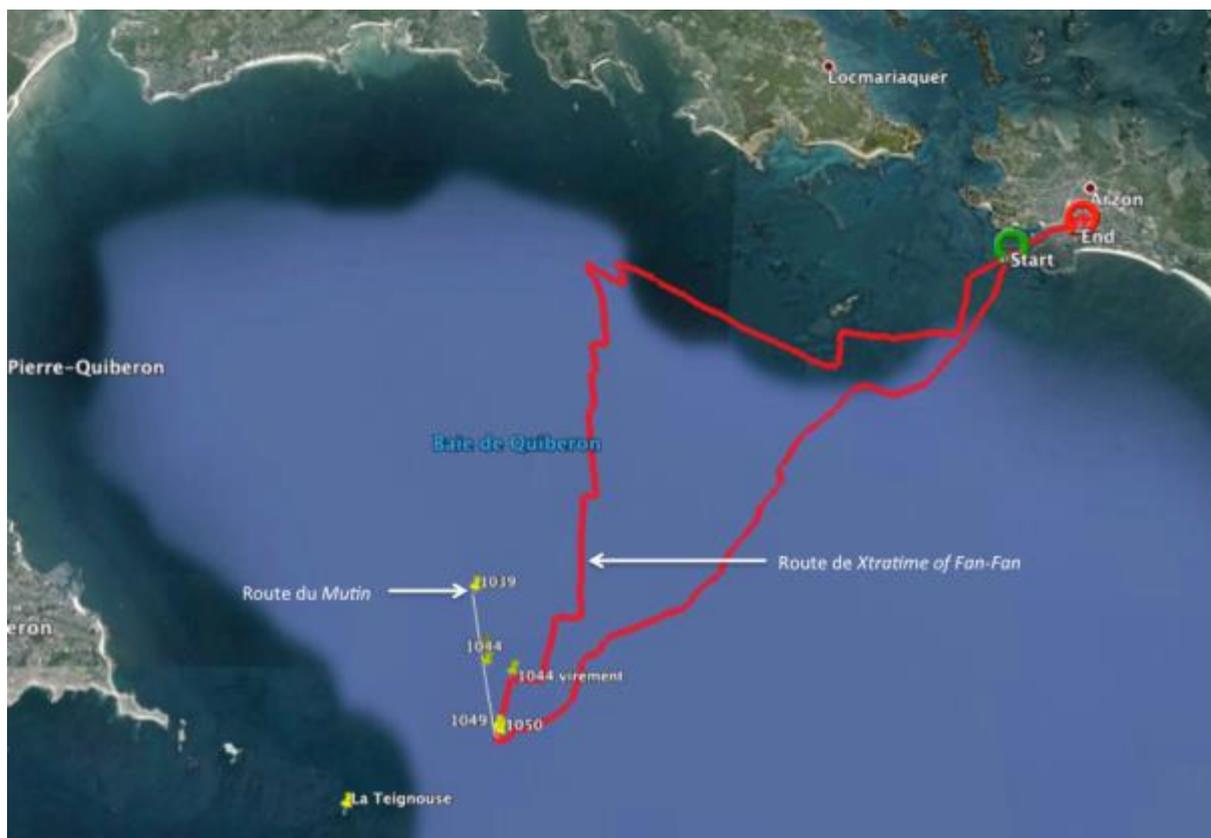
Cinématique complète du Xtratime of Fan Fan et route du Mutin de 1039 à 1050

La route de *Xtratime of Fan-Fan* est extraite de la cartographie Navionics utilisée pour sa navigation et importée dans Google Earth. Les positions du *Mutin* sont extraites des données AIS ainsi que du GPS de son traceur de route et reportées dans Google Earth.

L'heure du virement de bord de *Xtratime of Fan-Fan* (10h44) est déduite de celle de la collision et de la longueur du tronçon du dernier bord². Les témoignages s'accordent sur le fait que le *Xtratime of Fan-Fan* était sur l'avant et sous le vent du *Mutin* au moment du virement.

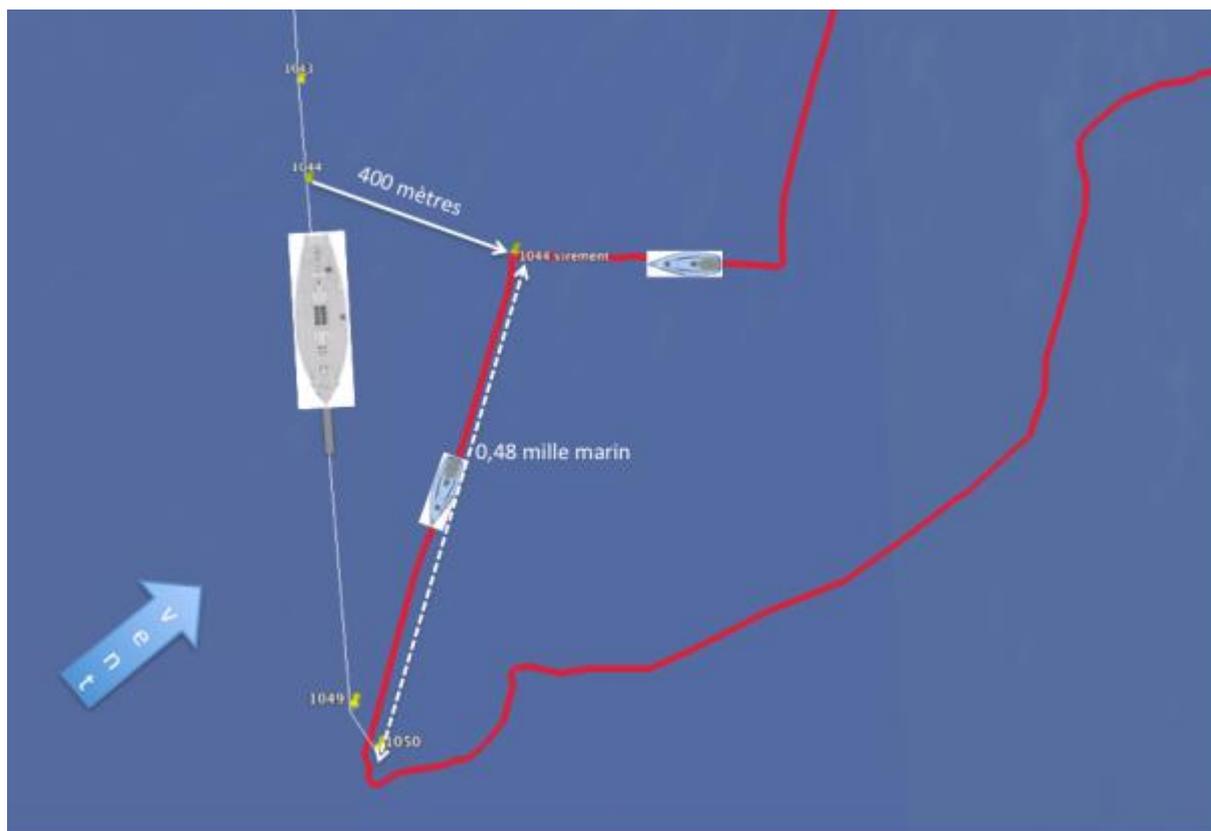
Routes des deux voiliers entre 10h44 et 10h50

A 10h44 environ, dans le 050 du phare de la Teignouse pour 1,6 mille marin, le *Xtratime of Fan-Fan* navigue au près, bâbord amure, route fond au 272 à une vitesse fond estimée de 6 nœuds. Sa route va croiser celle du *Mutin*, en route au près, tribord amure, route fond au 171, vitesse fond 7 nœuds. Le *Xtratime of Fan-Fan* est alors environ dans le 112 à 400 mètres du *Mutin*.

En conservant son cap et sa vitesse, il passerait, 2 minutes plus tard, à 300 mètres sur l'arrière du *Mutin*. Redoutant d'être déventé par les turbulences créées par la voilure du *Mutin*, le *Xtratime of Fan-Fan* décide de virer à 10h44. Au terme du virement, sa route fond est au 192 pour une vitesse fond estimée entre 5,6 et 6 nœuds.

Dès lors, les deux voiliers font des routes convergentes, tous deux tribord amure, le *Xtratime of Fan-Fan* sous le vent et en avant du *Mutin*. A la barre, le commandant du *Mutin* sait qu'il doit désormais manœuvrer pour s'écarter du *Xtratime of Fan-Fan*¹. Le *X 902* lui est rapidement masqué par la trinquette ballon et le « très grand foc ». Le commandant en second présent sur la plage avant du *Mutin* le renseigne sur la position du voilier. Le maître d'équipage ainsi que l'officier en troisième surveillent également le bateau sous le vent.
