Rapport d'enquête

**Chavirage du navire coquillier *LE DÉFI*,
le 29 octobre 2017 devant Port-en-Bessin
(une victime)**

Bureau d'enquêtes sur les événements de mer

Rapport publié : septembre 2018

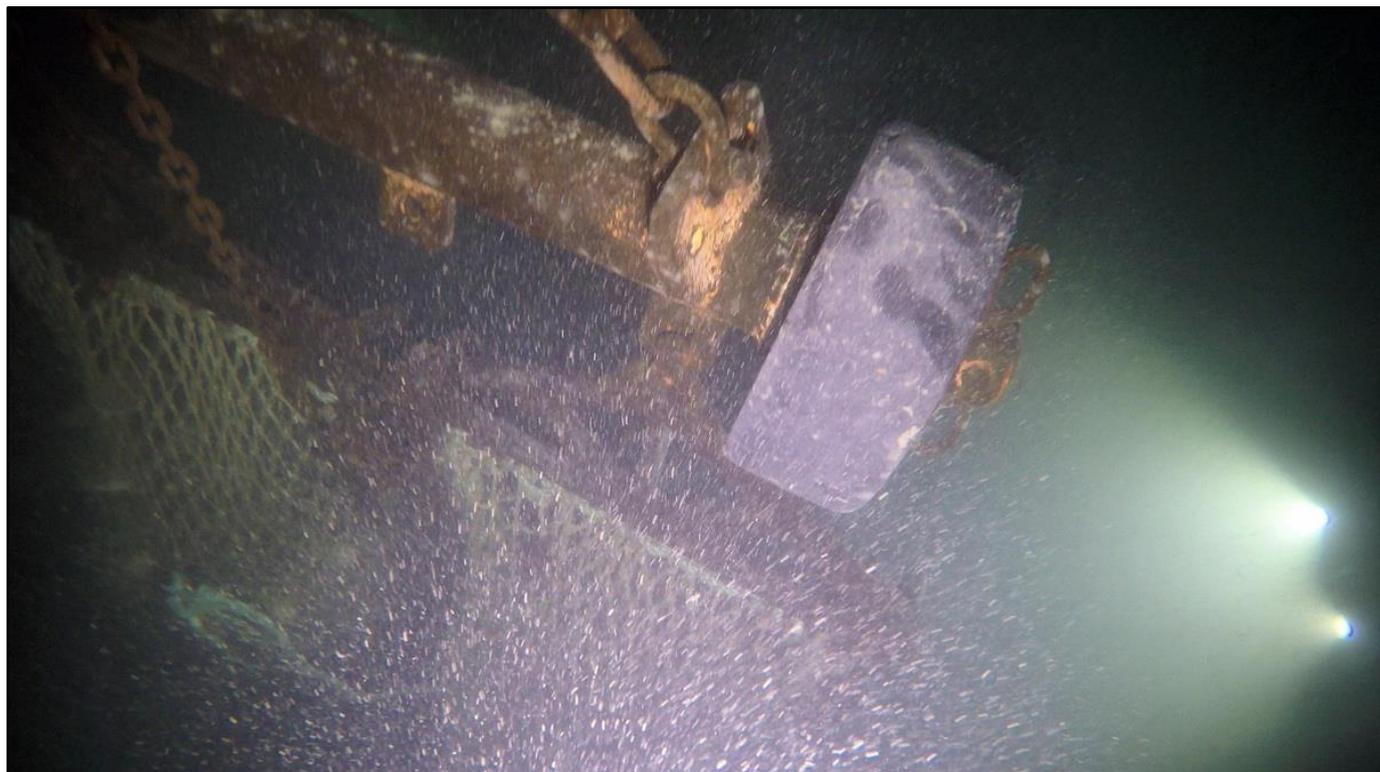
Dragues bâbord

Les conditions d'exploitation ne mentionnaient aucun seuil concernant la charge admissible dans les dragues. Il est apparu nécessaire d'évaluer le poids de chaque bâton de dragues telles que chargées au moment du naufrage.
