# Rapport d'enquête Investigation report

**Chute d'un pilote lors de sa mise à bord sur le navire VAN STAR  
le 22 avril 2021, en Seine**

**Fall of a pilot when boarding the vessel VAN STAR  
on 22 April 2021, in the Seine River**

Bureau d'enquêtes sur les événements de mer

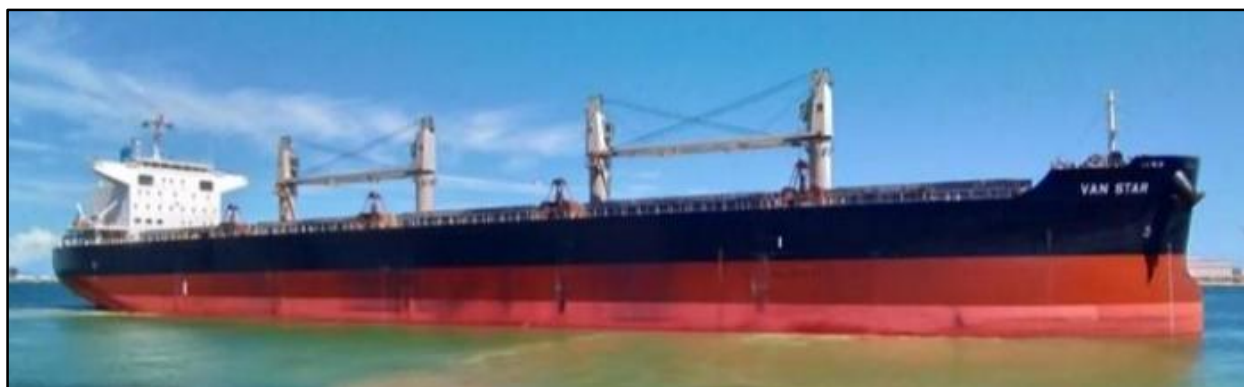
- VAN STAR
- N° OMI : 9573842
- Longueur hors-tout : 199,98 m
- Largeur : 32,24 m
- Creux : 18,60 m
- Jauge brute (UMS) : 34778
- Propulsion : 7185 kW
- Vitesse en service : 14,5 nœuds
- Vitesse AVTL : 6 nœuds
- Coque : Acier
- Construction : 2011
- Pavillon : Panama
- Compagnie : Northstar Ship Management Ltd

Le VAN STAR est un vraquier exploité au tramping. Son dernier port d'escale était Terneuzen aux Pays-Bas et il était chargé de ferraille.

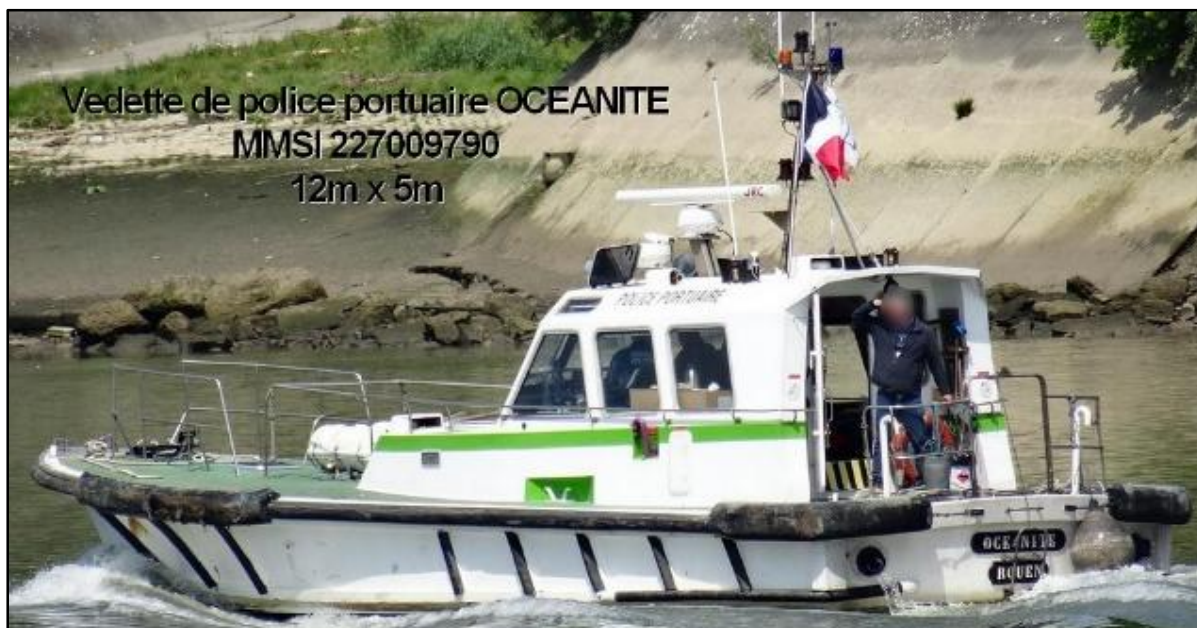
- OCÉANITE
- Immatriculation : LH 666785
- Longueur hors-tout : 14,50 m
- Largeur : 4,30 m
- Jauge brute (UMS) : 17,93
- Propulsion : 398 kW
- Coque : Plastique
- Construction : Avril 1985

L'*OCÉANITE* est une ancienne pilotine de la station de Caen puis de la Seine, elle a été vendue au GPMR en 2010.

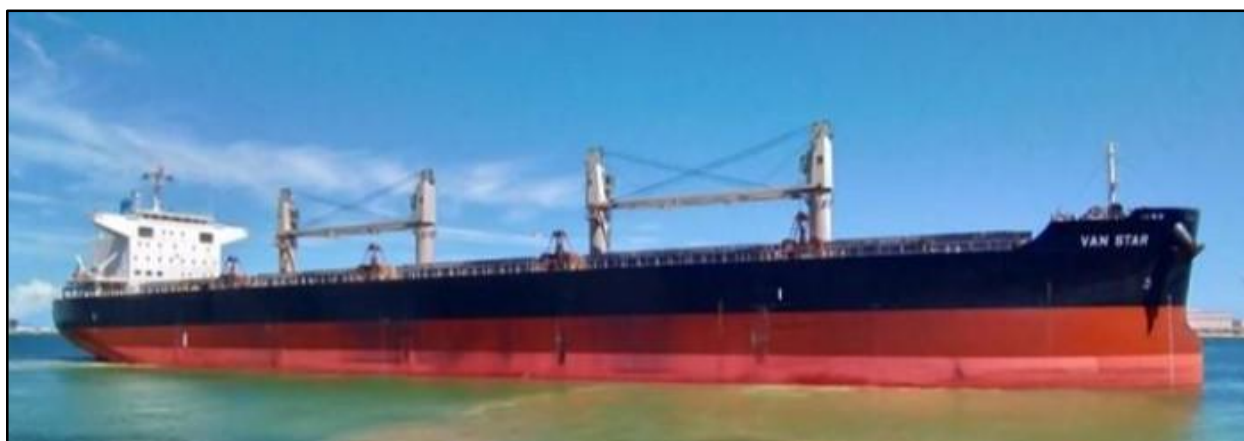
- VAN STAR
- IMO registration number : 9573842
- Length overall : 199.98 m
- Breadth : 32.24 m
- Depth : 18.60 m
- Gross tonnage (UMS) : 34778
- Propulsion : 7185 kW
- Service speed : 14.5 knots
- Dead slow ahead speed : 6 knots
- Hull : Steel
- Construction : 2011
- Flag : Panama
- Company : Northstar Ship Management Ltd

VAN STAR is a tramp vessel. Her last port of call was Terneuzen in the Netherlands and she was loaded with scrap metal.

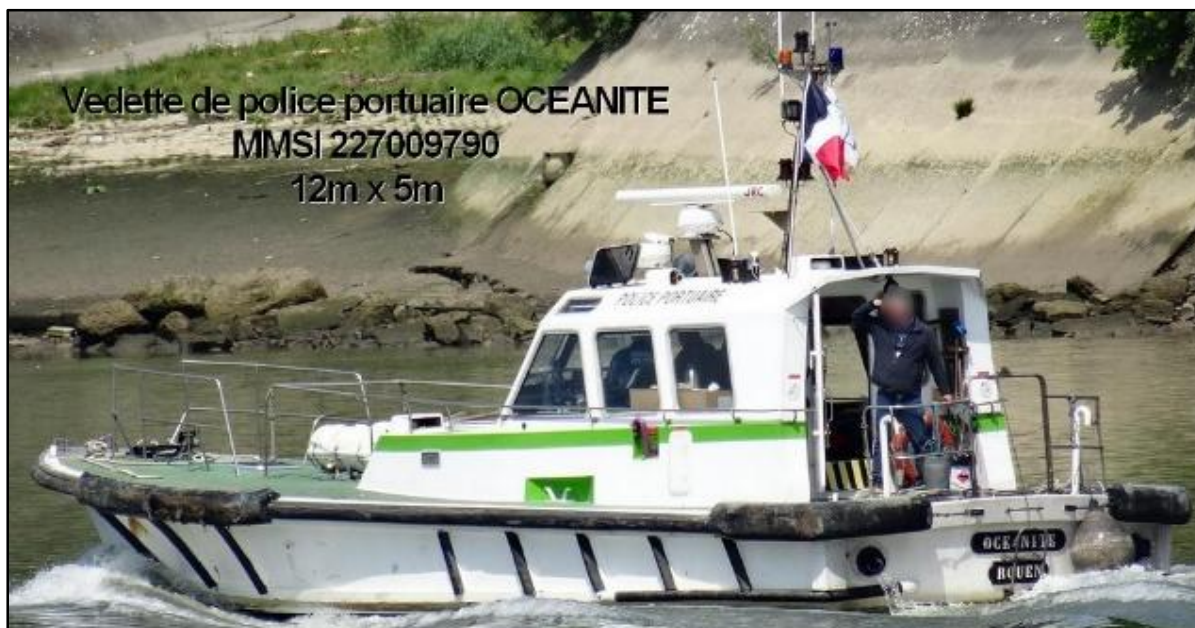
- OCEANITE
- Registration : LH 666785
- Length overall : 14.50 m
- Breadth : 4,30 m
- Gross tonnage (UMS) : 17.93
- Propulsion : 398 kW
- Hull : Plastic
- Construction : April 1985

*OCEANITE* is a former pilot boat from the Caen station and then from the Seine River station, she had been sold to the GPMR in 2010.

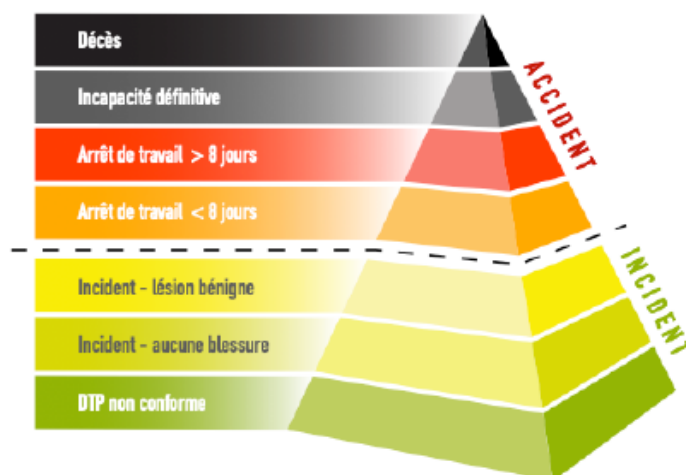
**Nota :** l'étage « DTP non conforme » ne représente ni des accidents ni des incidents mais des dispositifs de transfert non réglementaires.

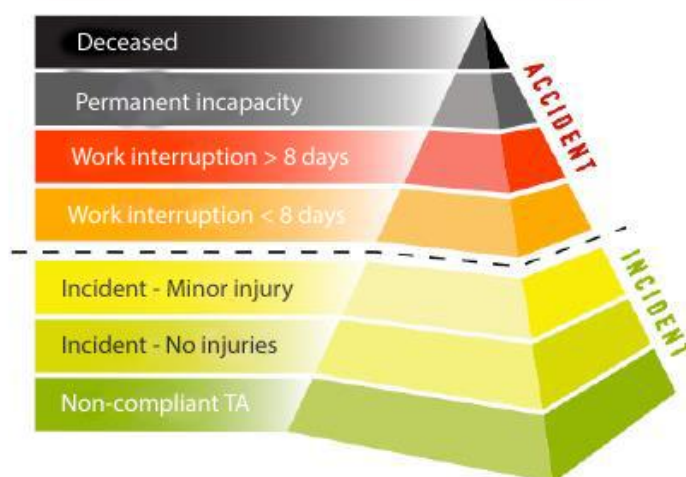
Note: The "Non-compliant TA" stage does not represent accidents or incidents but non-regulatory transfer arrangements
