Bureau d'enquêtes sur les événements de mer

Rapport d'enquête technique

HEURT

du navire roulier à passagers

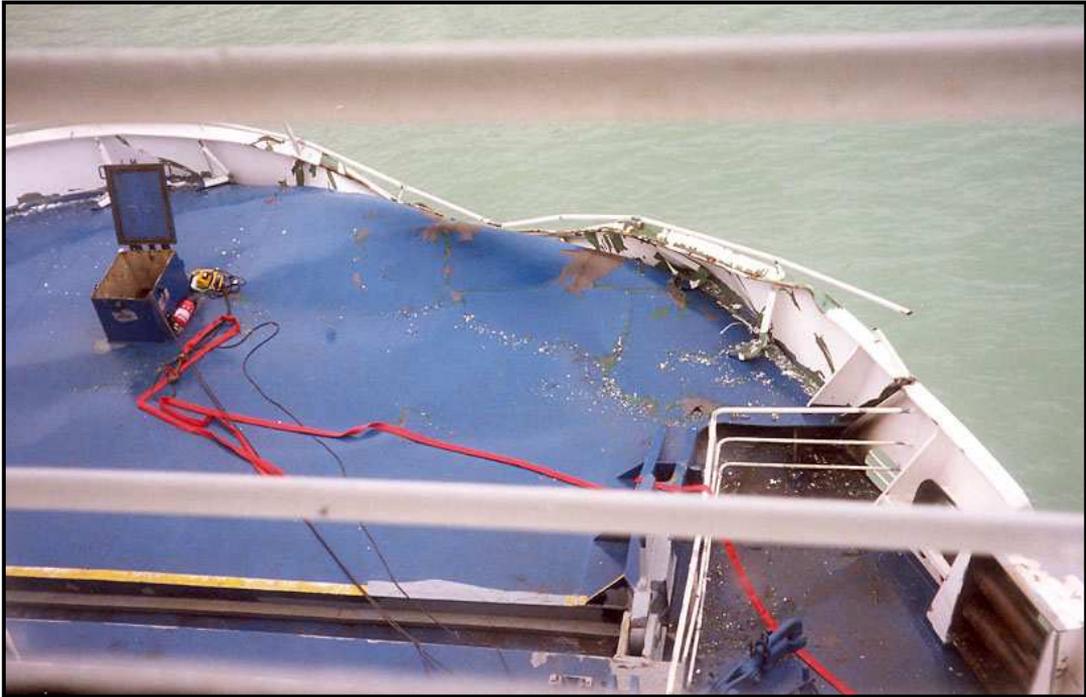
Photo 1

- déformations de structure au niveau du portage du casque à tribord,
- déformations de la partie avant tribord du pont gaillard (photos 1,2,3).

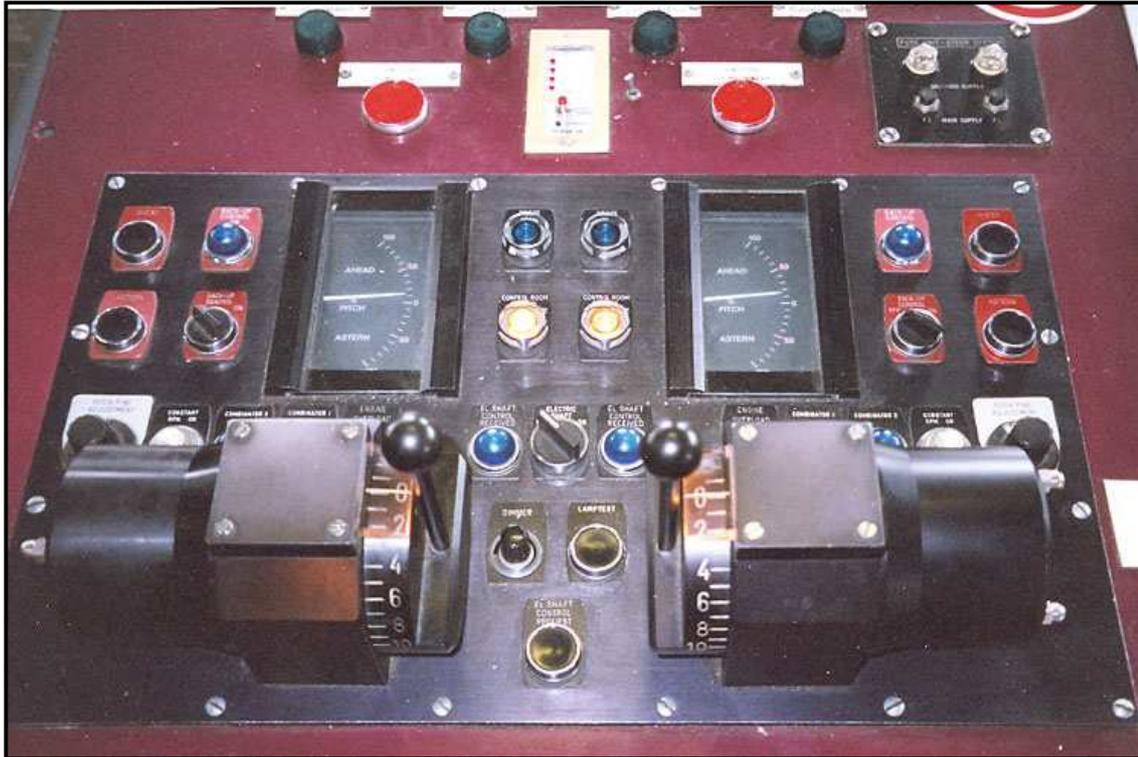
- 3 à la passerelle (un sur le pupitre central, les 2 autres à bâbord et à tribord sur chaque aileron), les liaisons entre les trois postes sont assurées au moyen d'arbres électriques (photos 7 et 8),
- un à la salle de contrôle machine.

Photo 7 : Timonerie – Pupitre central de commande du pas des hélices.

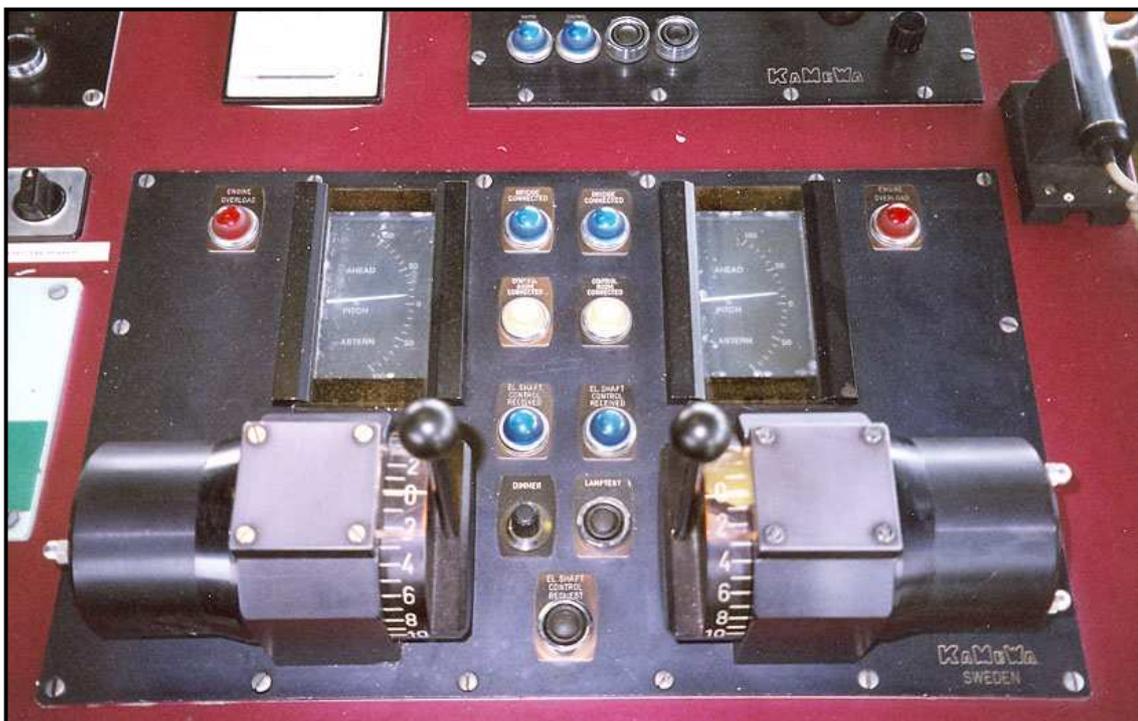
Photo 8 : Timonerie – Pupitre aileron bâbord.

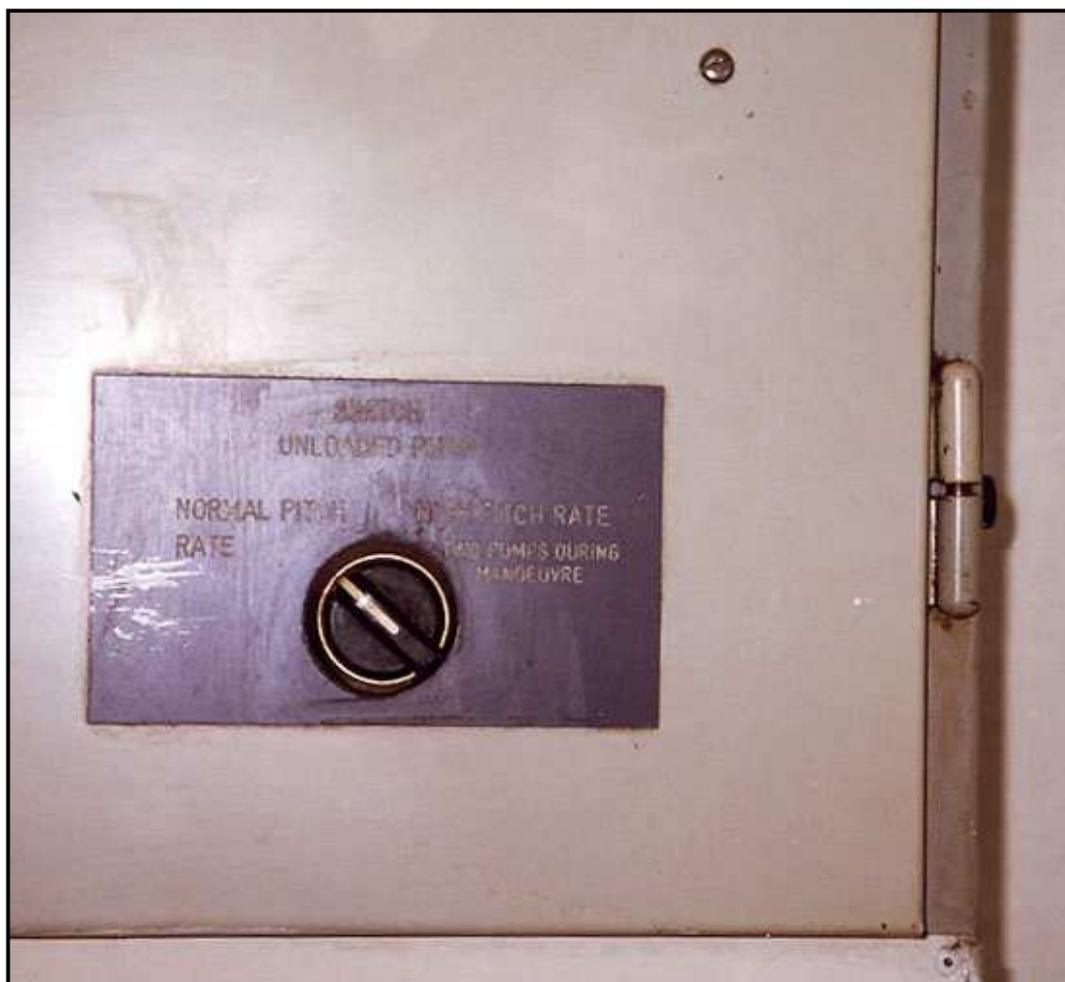
Il existe aussi en timonerie un dispositif de déplacement rapide du pas en commande par levier après sélection dans la cabine de contrôle, qui par fermeture de la soupape de décharge permet un doublement du débit d'huile et donc de doubler la vitesse de déplacement des pales (photo 9).

Photo 9 : Salle de contrôle.

Sélecteur de commande de vitesse de variation du pas d'hélice.
