# Rapport d'enquête technique

**ÉCHOUEMENT DU CHALUTIER *BAIE DES ANGES*  
LE 29 NOVEMBRE 2013 À L'ENTRÉE DU PORT DU TRÉPORT**

Bureau d'enquêtes sur les événements de mer

Rapport publié : novembre 2014

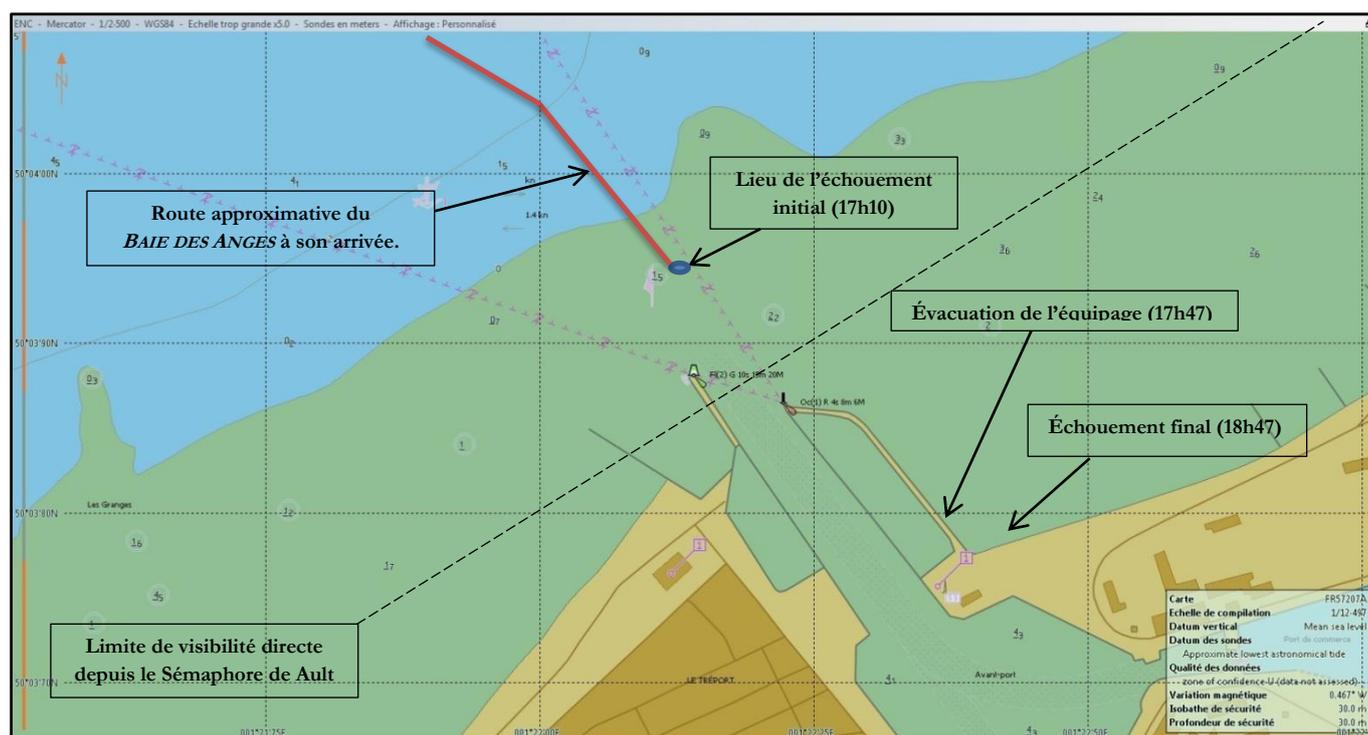
Le navire poursuit sa dérive vers les enrochements situés au pied de la jetée. Au moment où les emménagements et la machine sont envahis et que la coque commence à se disloquer, le patron, légèrement blessé, est hélitreuillé. Le navire est détruit par la mer le lendemain.
