# Rapport d'enquête Marine investigation report

**Heurt d'un quai par le porte-conteneurs *AS FLORETTA*  
le 6 avril 2018 en Seine (terminal Radicatel)**

**Contact with a quay made by the container ship *AS FLORETTA*  
on 6 April 2018 on Seine River (Radicatel Terminal)**

Rapport publié : septembre 2018

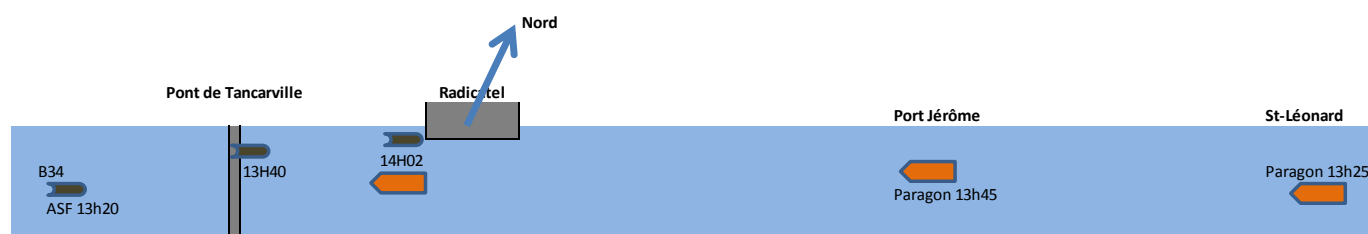
À **14h02**, l'AS *FLORETTA* heurte l'angle du quai Radicatel.

Après l'accostage, le pilote et le commandant de l'AS *FLORETTA* effectuent une évaluation de l'avarie occasionnée à la coque à l'aide d'une embarcation des lamaneurs.

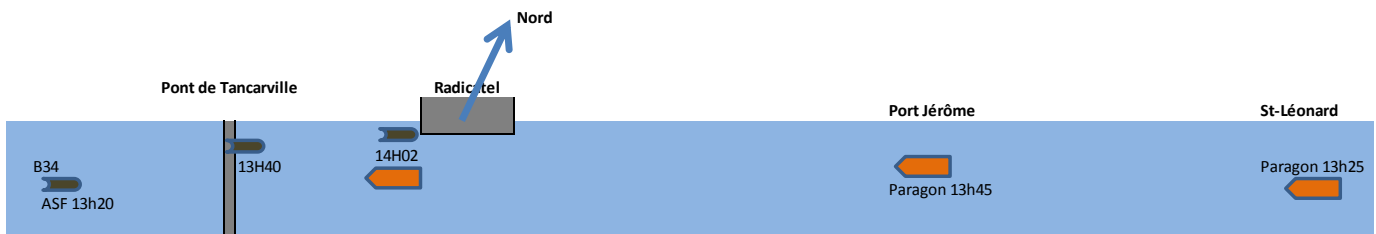
At **2.02 pm**, AS *FLORETTA* made contact with *Radicatel* quay.

After berthing, the pilot and the master of AS *FLORETTA* assessed the damaged caused to the hull using a boatmen's craft.
