Rapport d'enquête technique

CHUTE A LA MER

MAKAIRE

SURVENUE LE 14 JUILLET 2009

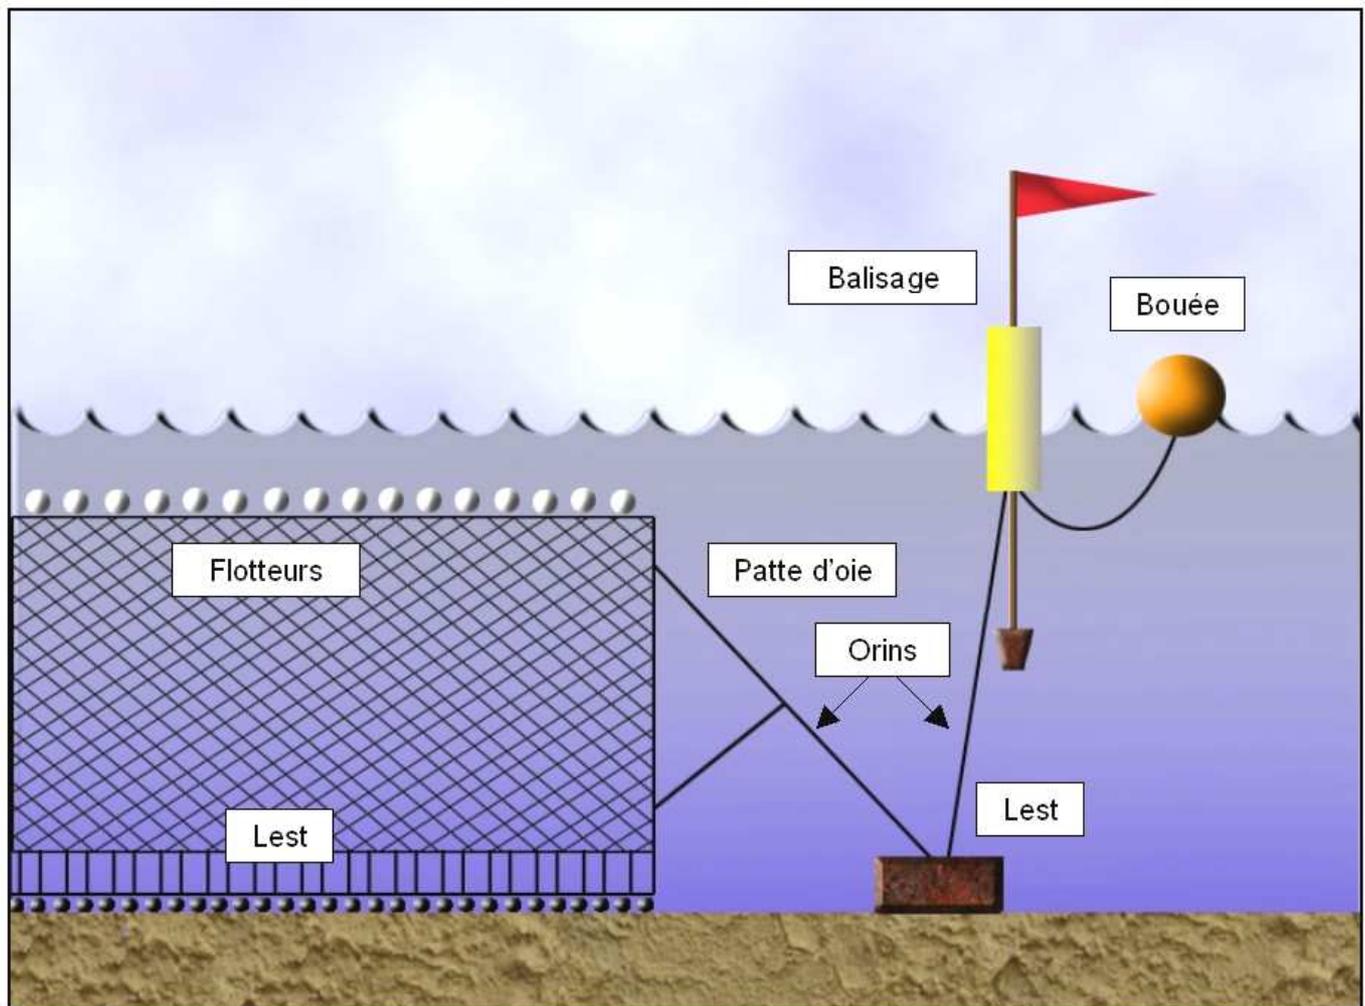
A la fin du filage, la perche la bouée et le lest reliés au dernier filet de la nappe, sont mouillés.

Pour cela, au cours du mouillage du dernier filet, le matelot de tribord passe au matelot de bâbord l'extrémité d'un orin. Ce marin, après avoir pris du mou, fait un nœud de plein poing à environ 1,5 à 2 mètres de l'extrémité de l'orin et y fixe le mousqueton de la bouée, laquelle est rangée le long du pavois à tribord. Il attache alors l'extrémité de l'orin à la perche et se tient prêt à les jeter à la mer. De son côté, le matelot de tribord relie l'autre extrémité de l'orin au lest, auquel il rattache la patte d'oie du filet encore à bord.

Lorsque le filage du dernier filet arrive à son terme, le lest d'une part, la bouée et la perche d'autre part, sont jetés par-dessus bord par chacun des deux matelots.
