Bureau d'enquêtes sur les événements de mer

INCENDIE

DU THONIER SENNEUR

**SURVENU LE 23 JANVIER 2007
AU LARGE DE LA COTE D'IVOIRE**

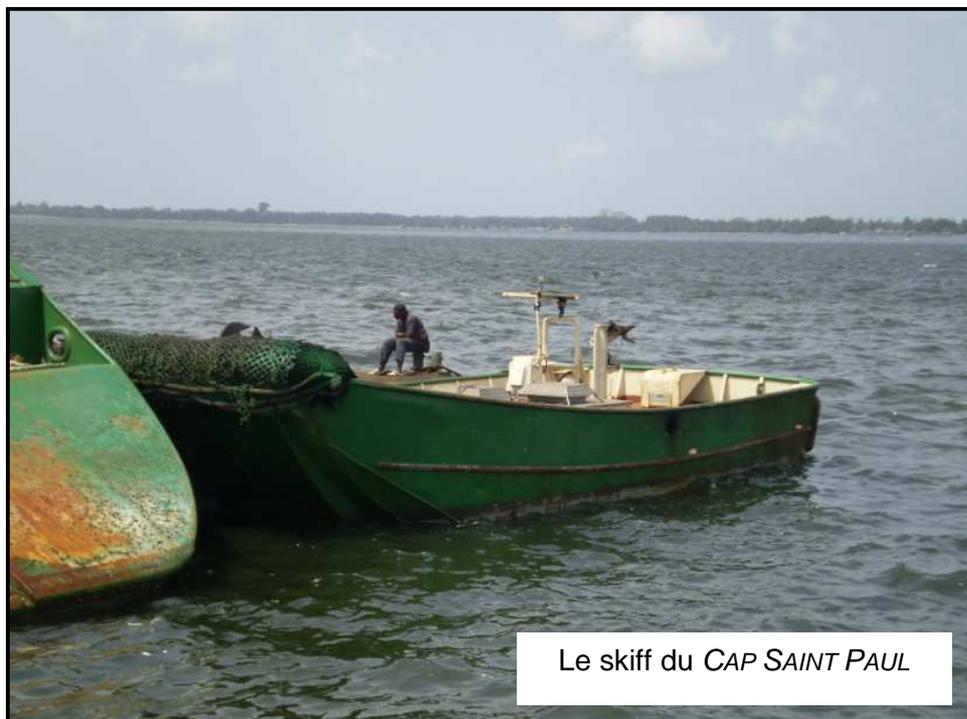
Le navire est équipé de deux annexes de service : une vedette et un skiff de 440 cv d'une capacité de 30 personnes.

Le skiff du *CAP SAINT PAUL*
