**INCENDIE DE LA CARGAISON
À BORD DU PORTE-CONTENEURS *CMA CGM ROSSINI*
LE 15 JUIN 2016, DANS LE PORT DE COLOMBO (SRI LANKA)**

**FIRE OF THE CARGO
ABOARD THE CONTAINER SHIP *CMA CGM ROSSINI*
ON 15 JUNE 2016, IN THE PORT OF COLOMBO (SRI LANKA)**

Bureau d'enquêtes sur les événements de mer

Rapport publié : mars 2017

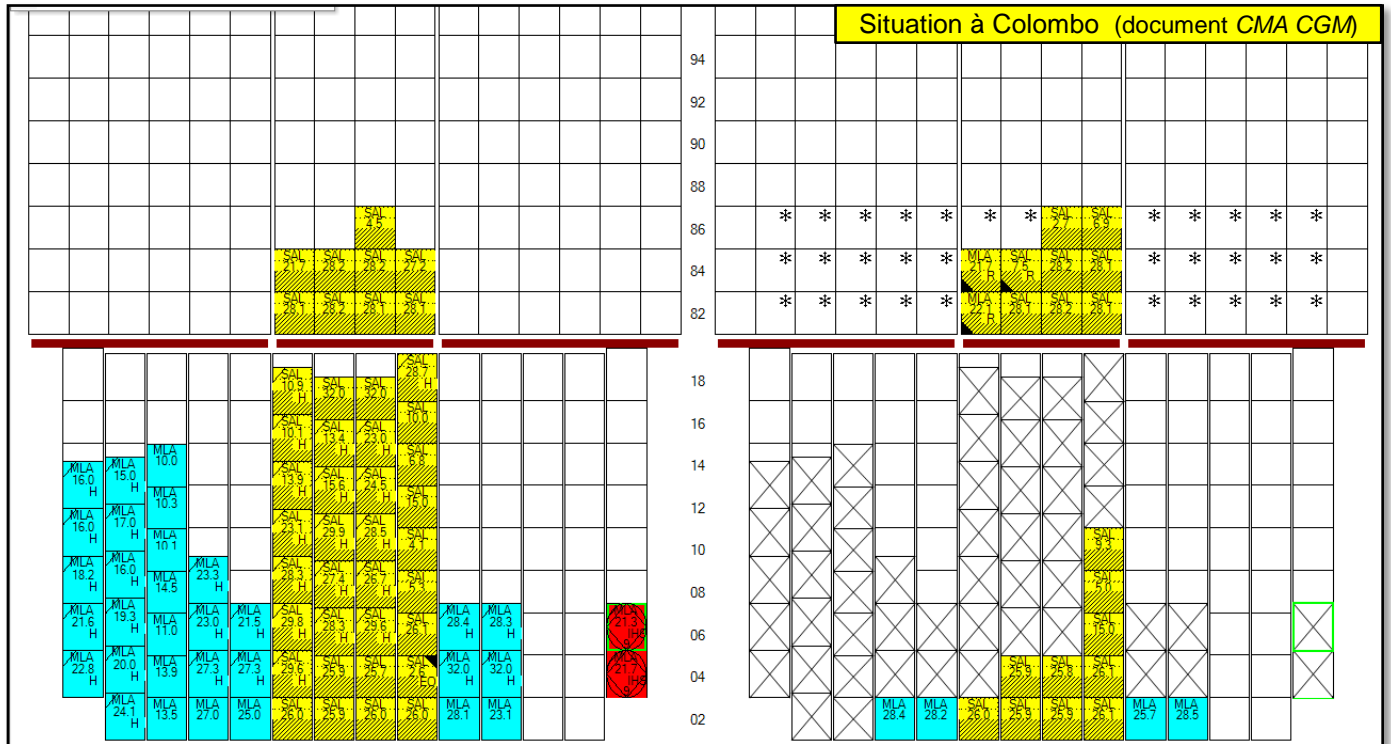
un bottom tank, aux plans 04 et 06 de la pile 13. C'est le conteneur du plan inférieur (04) qui est à l'origine de l'incendie. L'explosion du conteneur du plan 04 a propagé l'incendie à celui du plan 06.

Les conteneurs les plus proches sont situés aux piles 5 et 7, vers le centre de la cale.

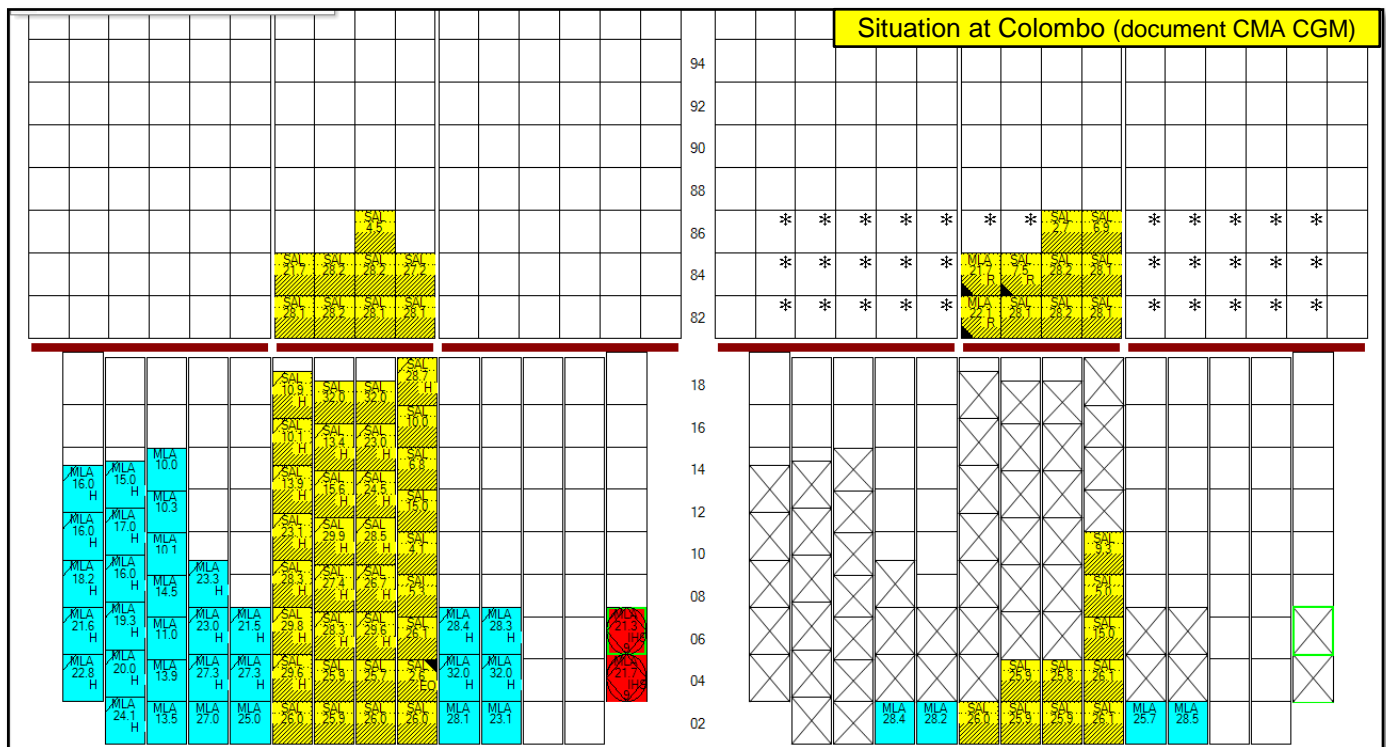
Bay 34 (even numbers for 40 foot containers) was made of bay 33 and 35 (odd number for 20 foot containers). Both containers were laying on a bottom tank, at tiers 04 and 06 of row 13. The source of the fire was in the container on the lower tier (04). The explosion of tier 04 container spread fire to tier 06 container.

Closest containers were located at row 5 and 7, toward the centre of the hold.

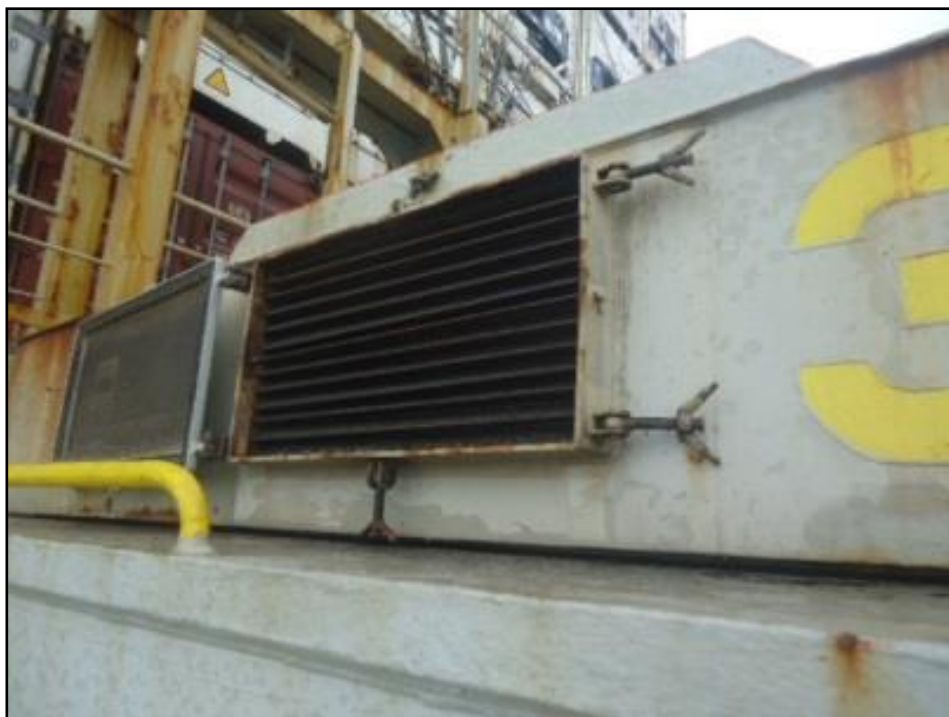
Ventilation cale

Adaptateur sur
ventilation cale pour
injection mousse
