# Rapport d'enquête technique Marine safety investigation report

**INCENDIE DU COMPARTIMENT MACHINE  
À BORD DU PAQUEBOT D'EXPÉDITIONS *LE BORÉAL*  
LE 18 NOVEMBRE 2015, AU LARGE DES ILES MALOUINES**

**FIRE IN THE ENGINE COMPARTMENT  
ON BOARD THE EXPEDITION-CRUISER LINER *LE BOREAL*  
ON 18 NOVEMBER 2015, OFF FALKLAND ISLANDS**

Rapport publié : juillet 2016

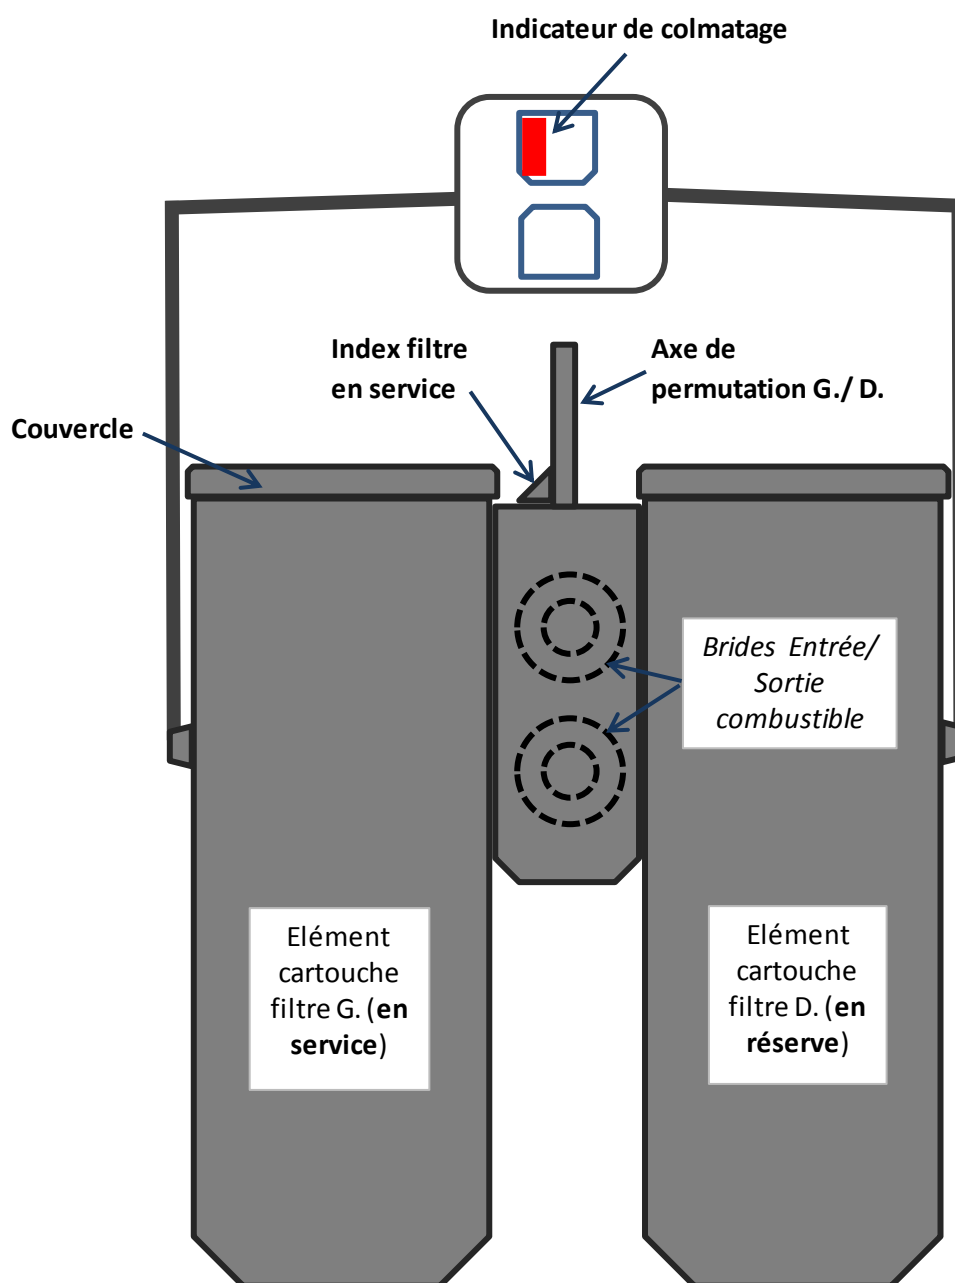
Schéma filtres duplex / Duplex filter

Au cours du démontage du couvercle de l'élément gauche du filtre du DG3, à l'origine de la fuite, et effectué par le bord en présence du *BEA*mer, il a été constaté que la tenue de l'un des 3 écrous n'était plus assurée, les derniers filets du goujon étant cassés à l'intérieur de l'écrou. Cette rupture confirme les nombreuses interventions qui sont effectuées sur ces filtres.
