# Rapport d'enquête sur le naufrage de l'*ERIKA* survenu au large de la Bretagne le 12 décembre 1999

Le présent rapport a été établi, d'une part dans les formes prévues par les dispositions du décret du 20/01/81 relatif aux commissions d'enquête technique et administrative après accidents et incidents de mer et de son arrêté d'application du 16/12/97 portant création du Bureau-enquêtes-accidents / mer (*BEAmer*) et d'une **Commission permanente d'enquête sur les événements de mer (CPEM)**, et d'autre part en application des termes des **Résolutions n°A.849(20) du 27/11/97 et A.884(21) du 25/11/99 de l'Organisation maritime internationale (OMI) sur les enquêtes après accidents et incidents de mer** et de la **Convention internationale du droit de la mer** de 1982.

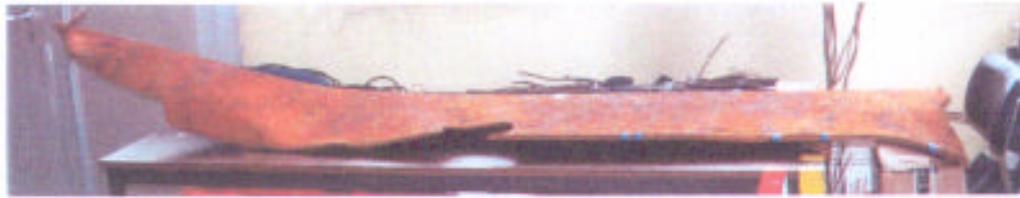
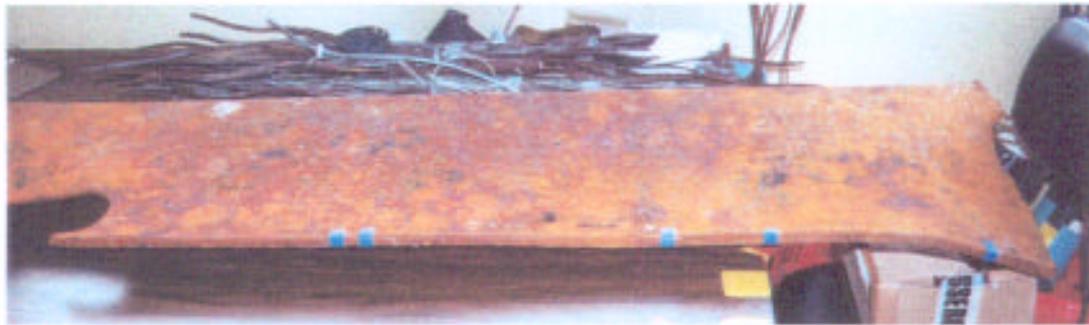
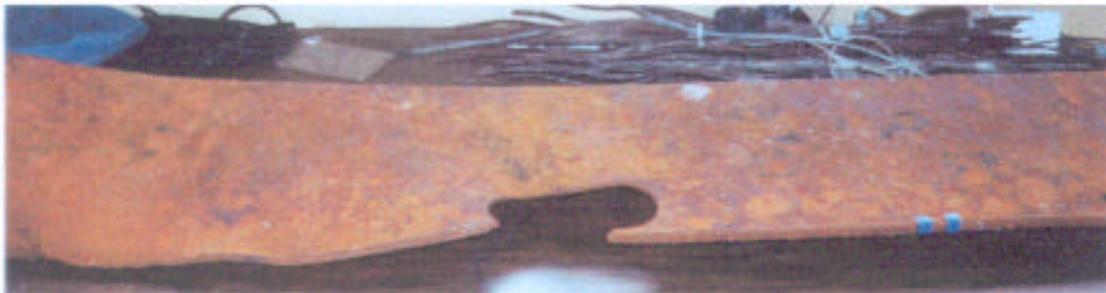
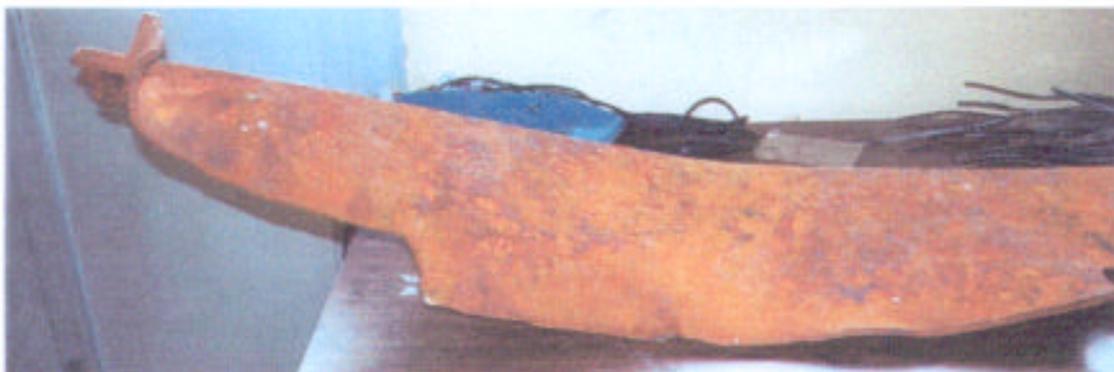
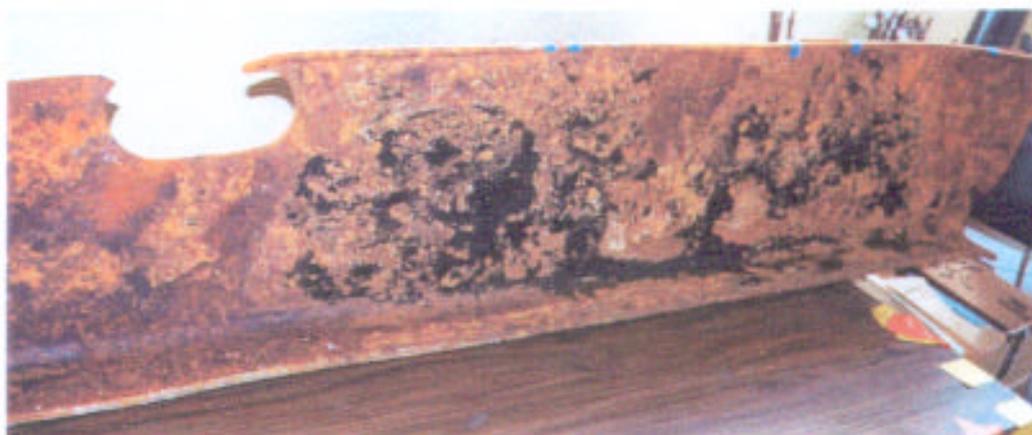
*Figures 1 – 2 – 3 – 4 – 5* : Vues générales du prélèvement – opercule ouvert – déformation permanente importante – présence d'hydrocarbures noirs adhérents – marques bleues au droit des cordons de soudure discontinus (« réparations »).

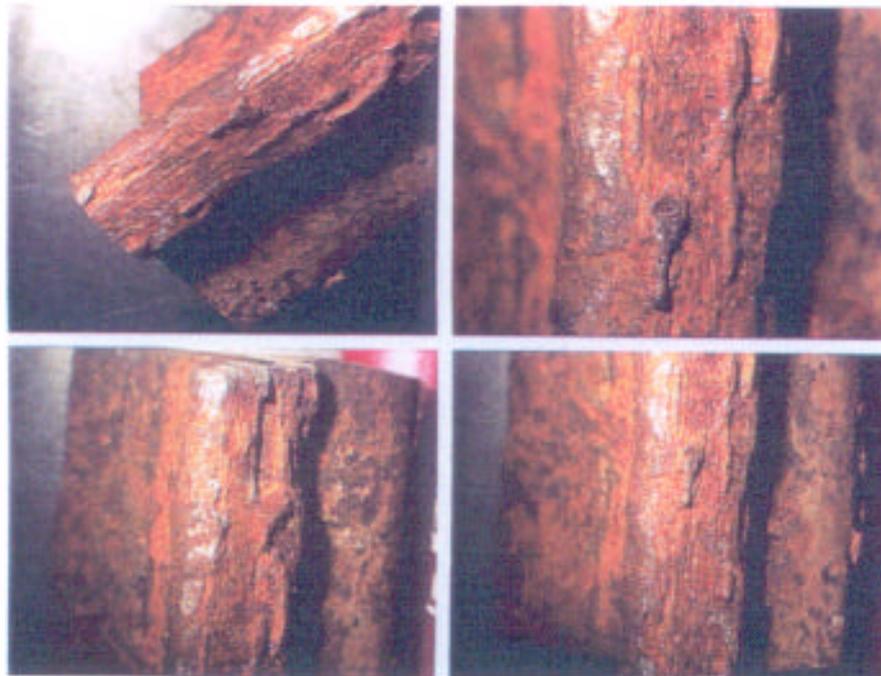
*Figure 19 :*

On note également la présence de trois cordons multipasses de huit centimètres environ de longueur, distants de 20 à 25 centimètres sur un seul côté de la liaison raidisseur / tôle. Les ruptures de ces cordons semblent plus récentes ; on note en particulier le relief créé par l'arrachement local de la tôle support (figure 19).

*Lignes marquant l'arrachement de la tôle support au droit des cordons de réparation de la liaison raidisseur / tôle.*

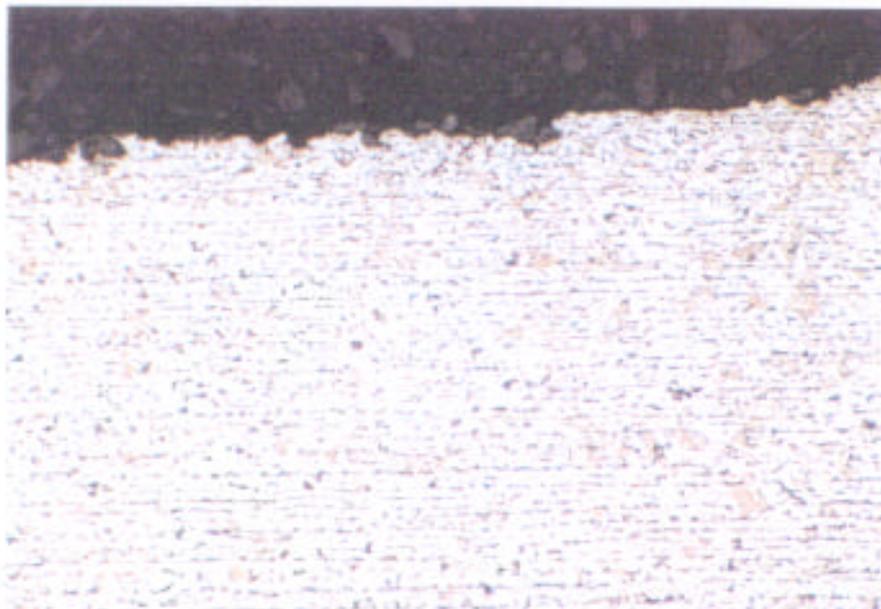
*Figure 20 :*

*Coupe L – Grande aile – G x100  
Ferrite (claire) – Perlite (tâches noires) – alignements marquant le laminage.*

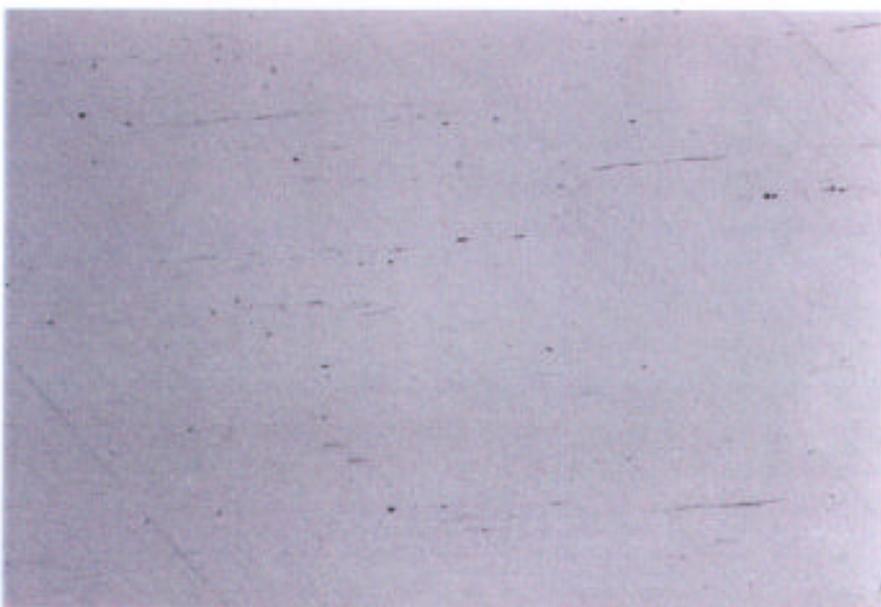
*Figure 21 :*

*Coupe L – G x 100  
Inclusions de type alumine (C2) et sulfure (A4).  
Les sulfures sont les inclusions allongées.*

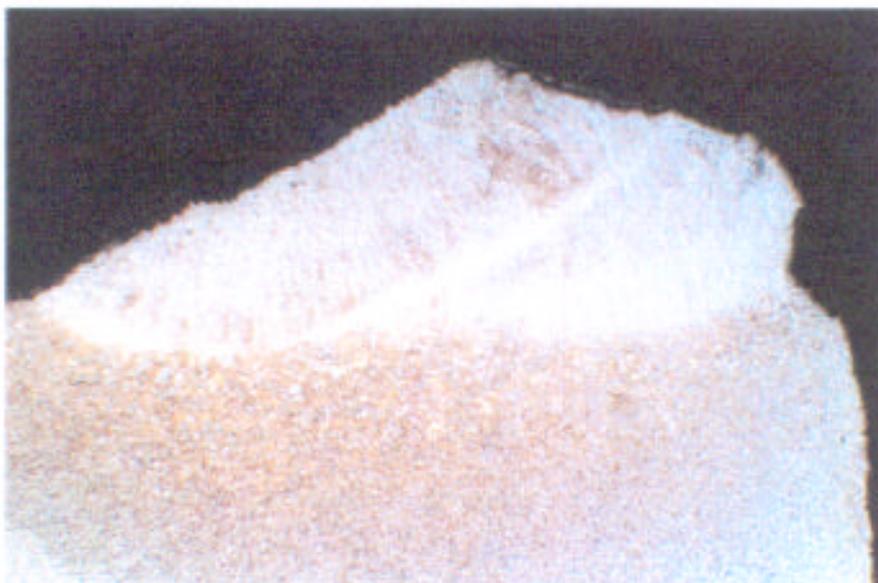
*Figure 24 :*

*Coupe 1 – G x 20  
Cordon d'origine bipasse rompu.*

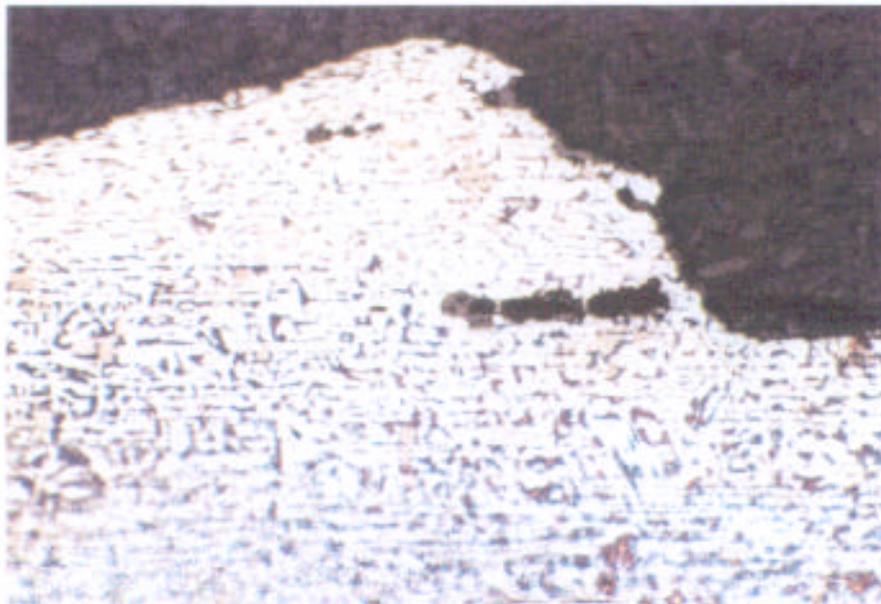
*Figure 25 :*

*Coupe 1 – G x 15  
Cordon de réparation avec un  
fragment de tôle  
Support arraché.*

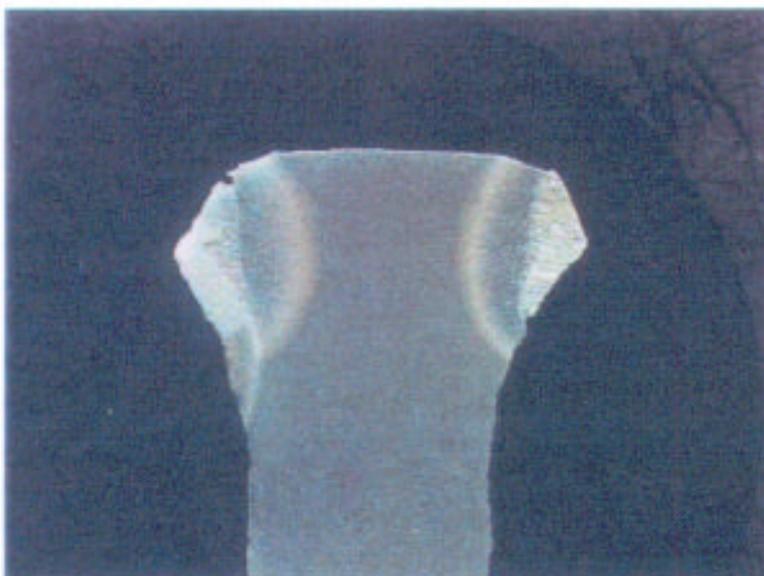
*Figure 26 :*

*Coupe 1 – G x 100  
Structure de la tôle support  
(détail de la figure 25)*

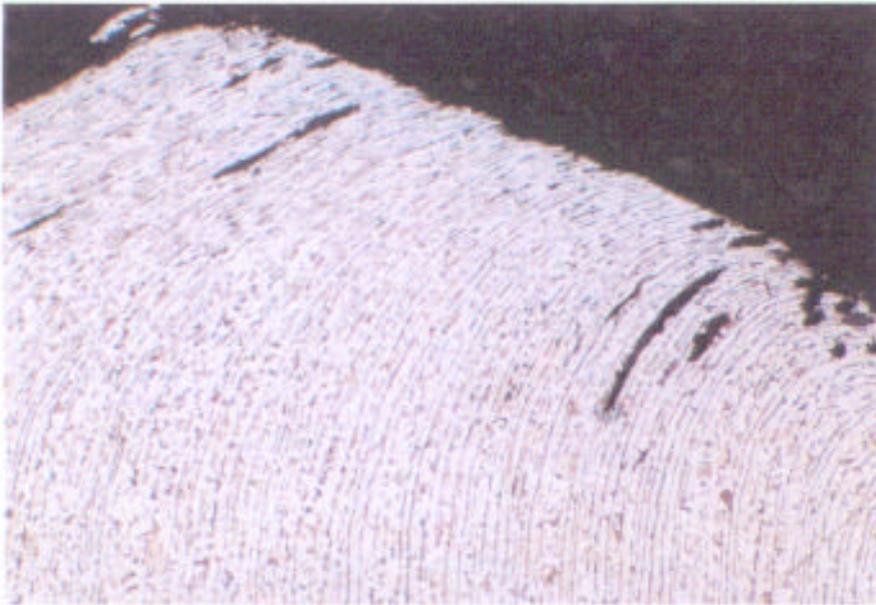
*Figure 27 :*

*Coupe 2 – G x 3,7  
Cordons d'origine rompus avant  
réparation : 1 cordon  
monopasse, un cordon bipasse.*

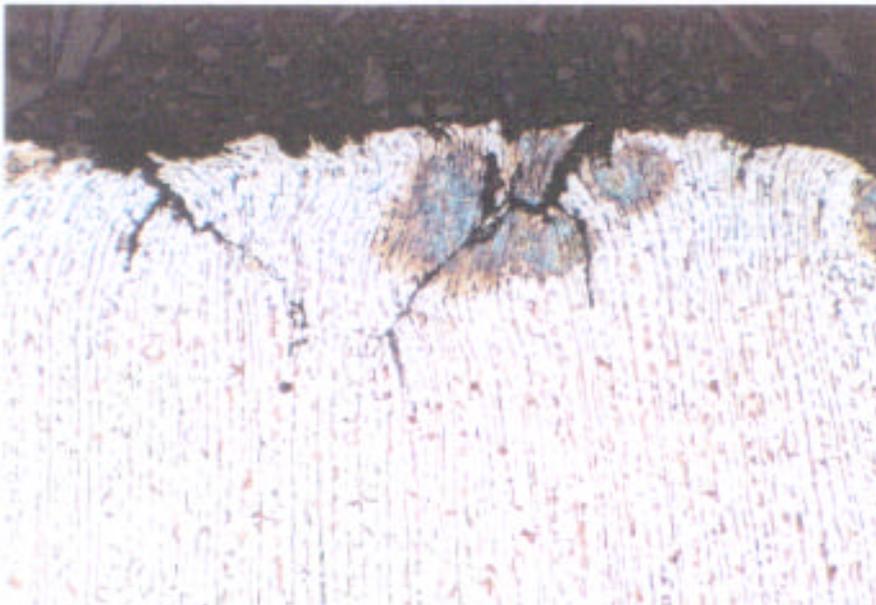
*Figure 31 :*

Les ruptures ont été précédées d'une forte déformation plastique (figures 31 et 32).

*Coupe 4 – G x 100  
Déchirure du profilé après  
déformation plastique.*

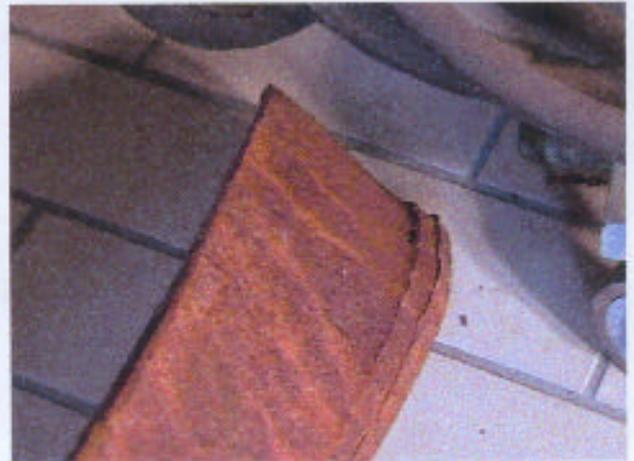
*Cordons desoudure rompus : liaison entre ailes.*

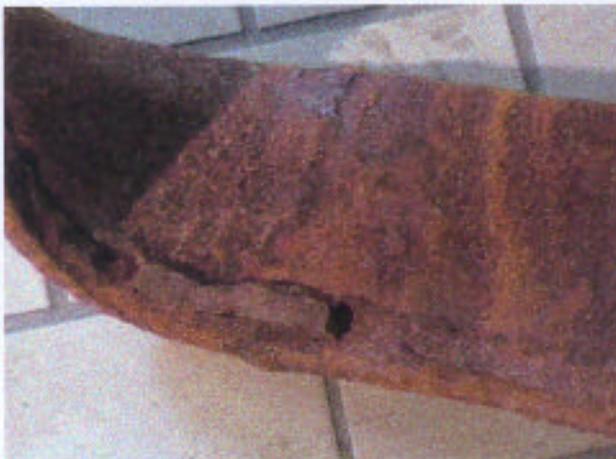
*Élément de la grande aile soudée à la petite aile.*

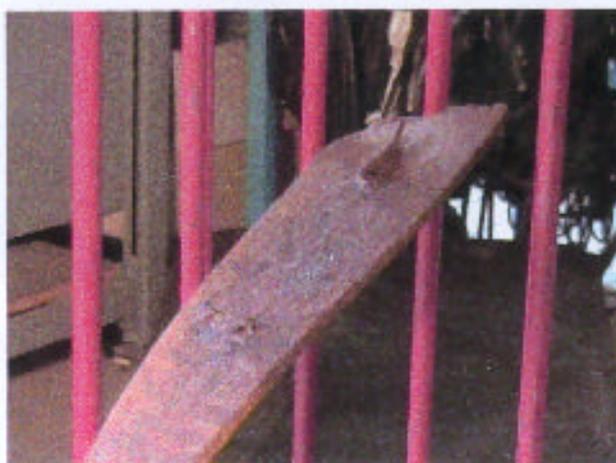
*Pièces soudées en extrémité non identifiées.*

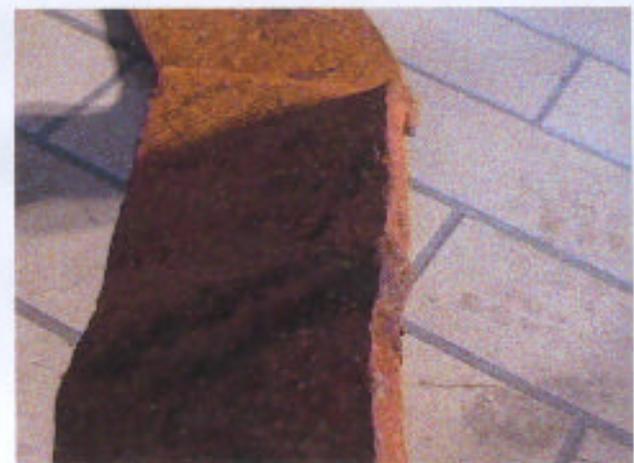
*Cordon desoudure de continuité  
(cordons interpénétrés).*

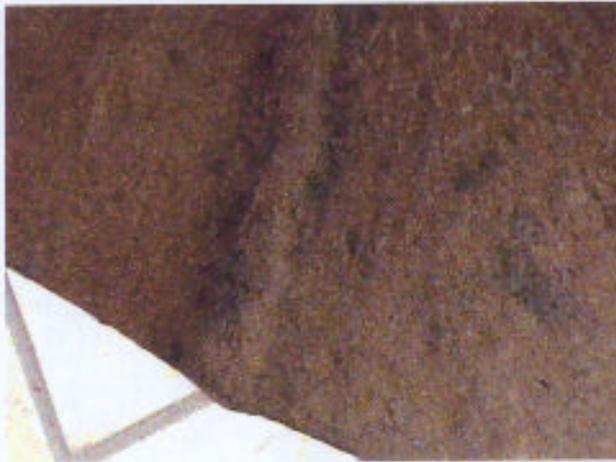
*Cordon de soudure de continuité.*

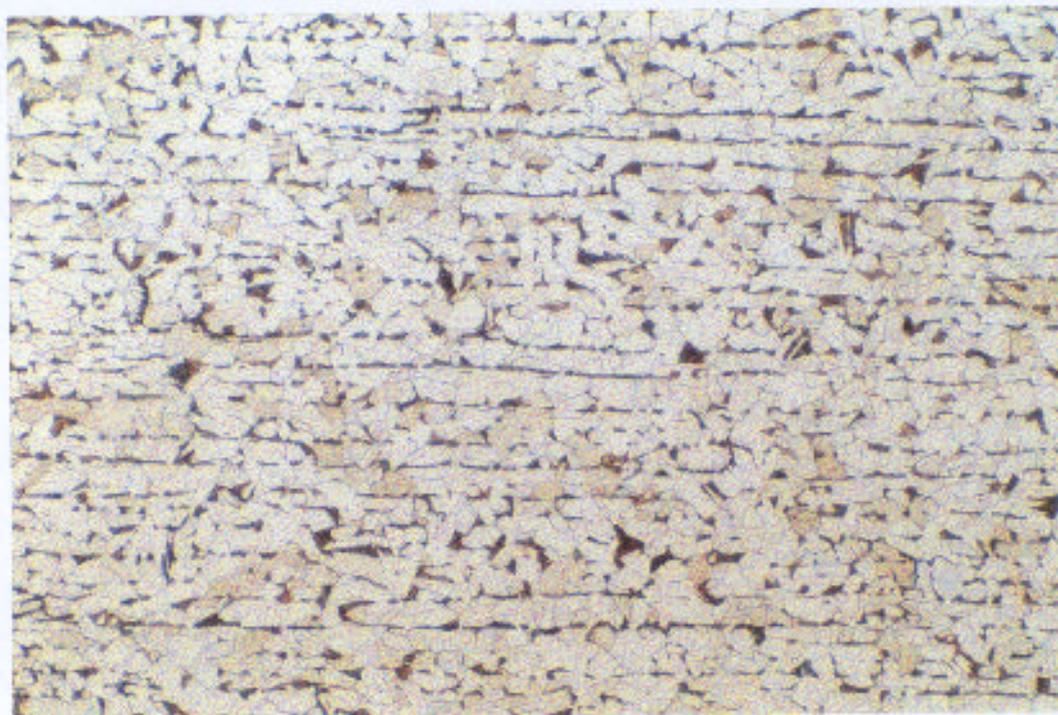
*Figure 9 :*

La figure 9 montre les inclusions du métal de base.

*G X 100  
 Coupe L  
 Inclusions type  
 sulfure A4 et  
 oxydes D2 selon  
 NF 04-106.*

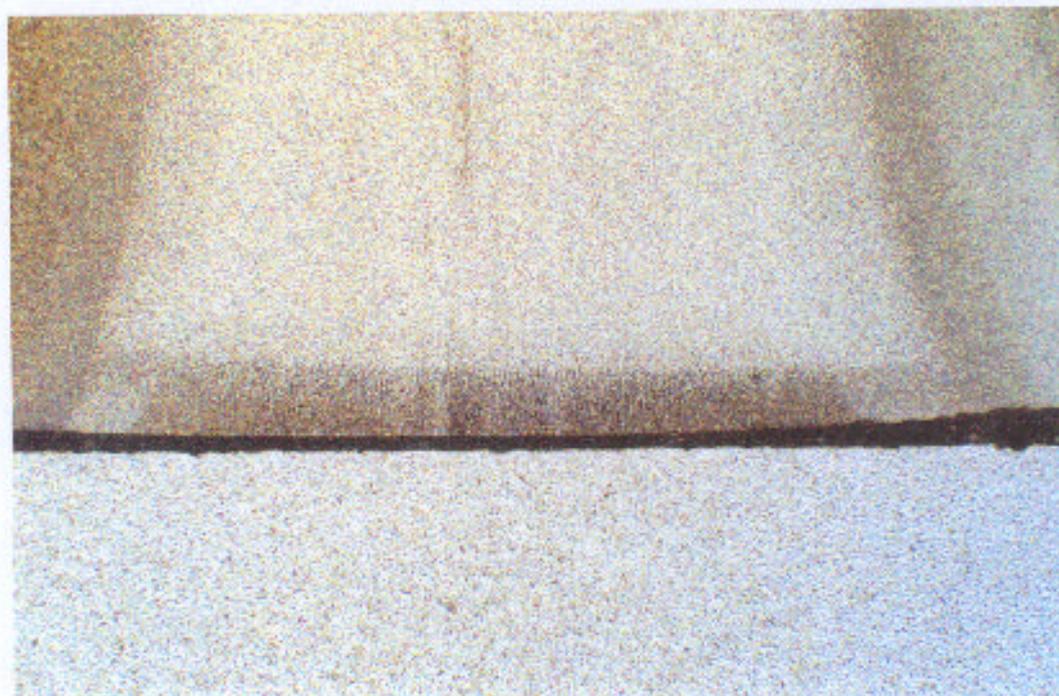
*Figure 11 :*

La figure 11 montre une coupe transversale de la liaison entre les deux plots formant le L : on remarque la zone affectée thermiquement par la coupe thermique des plats et par les soudures.

*G X 15 - Coupe T*
