Rapport d'enquête technique

NAUFRAGE

DU CABOTEUR FLUVIO-MARITIME

SURVENU LE 22 JUILLET 2011

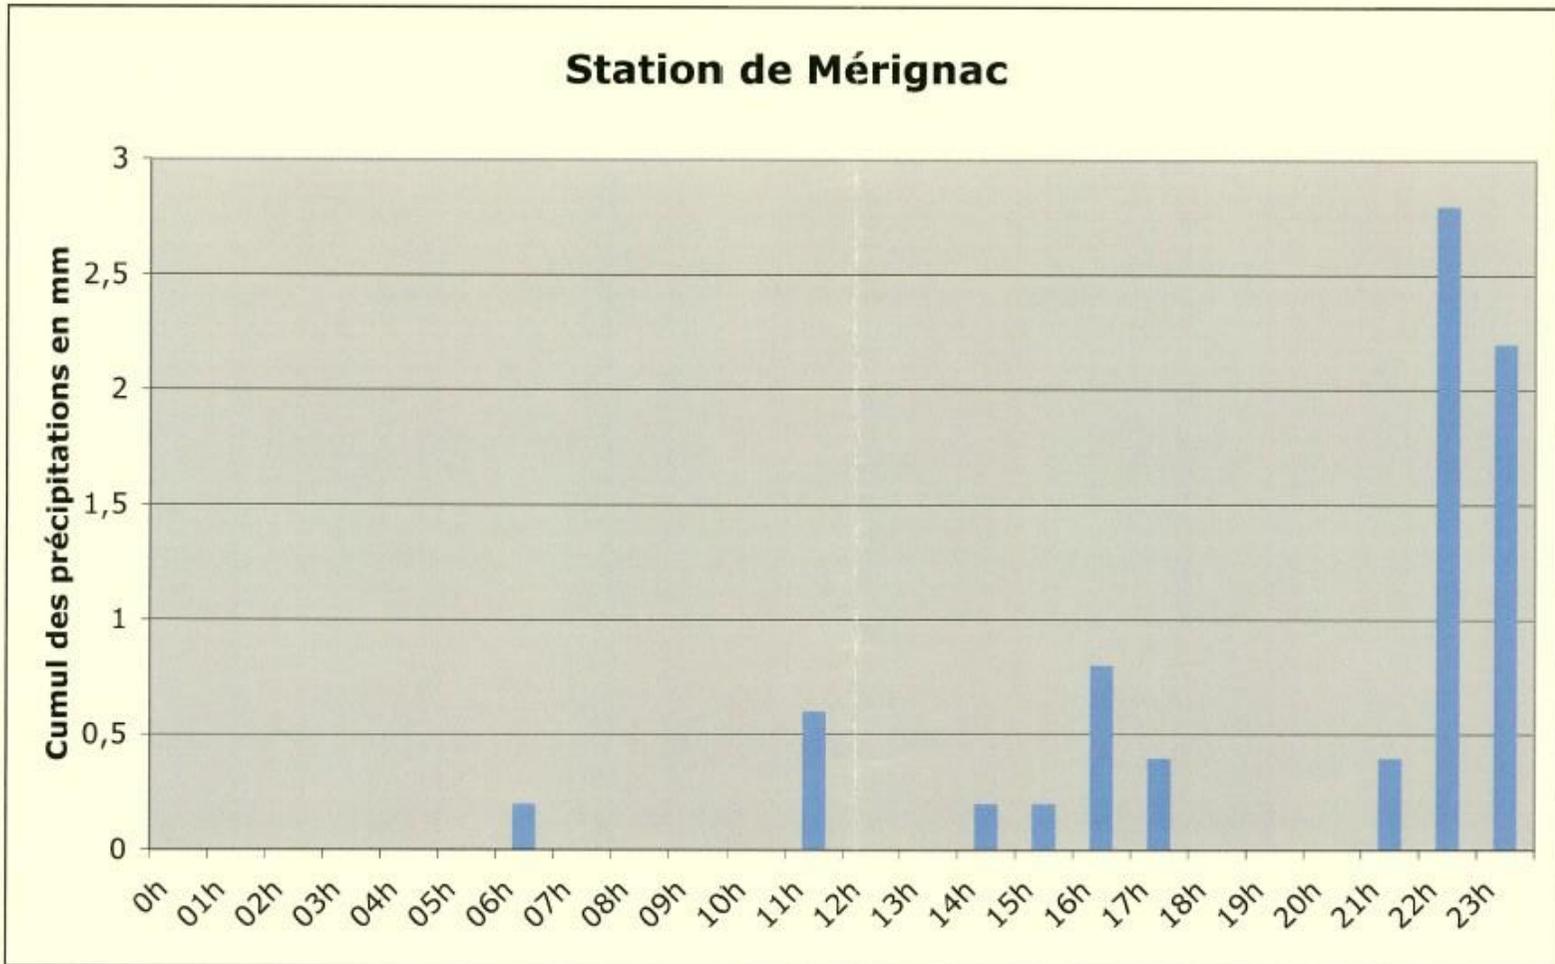
Station de Mérignac

- 200 mt of Ceramat had been stocked on the quay during part of the morning (0.6 mm of rain from 8.00 am and 11.00 am).
- The cargo stocked in the silo was a priori still very waterlogged, as drying conditions were not gathered.
