Rapport d'enquête technique

NAUFRAGE

CAP BLANC

survenu le 1^{er} décembre 2008

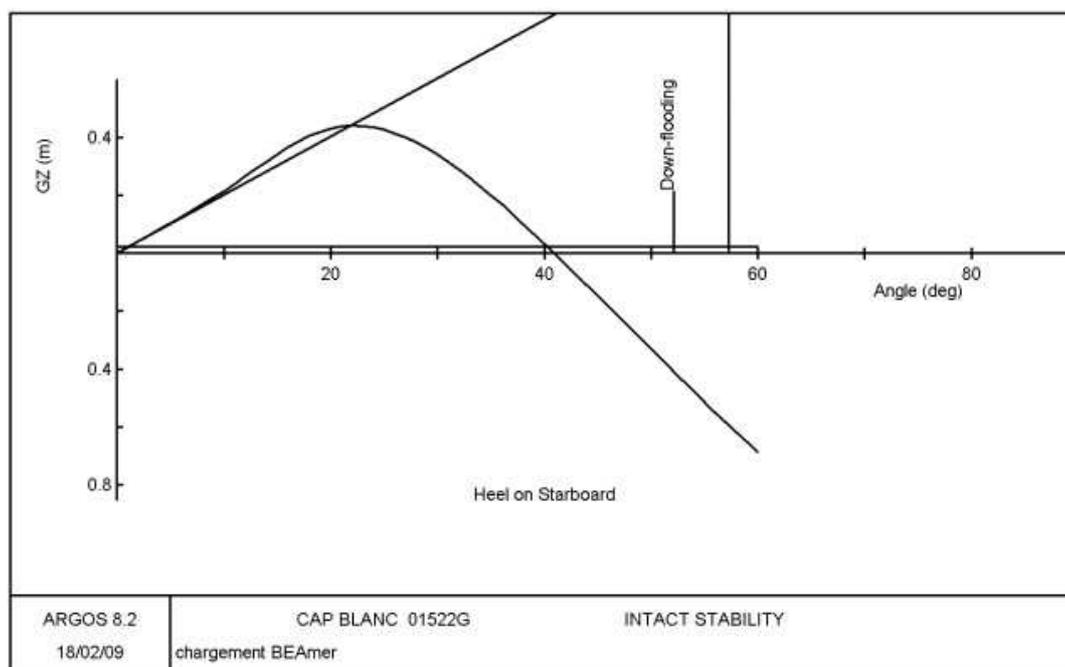
ARGOS 8.2.s : 93114M
INTACT STABILITY

A l'exception d'un critère OMI non satisfait (angle pour lequel le couple de redressement du navire doit être maximum, cf annexe F 4/8), les calculs fournis ne mettent toutefois pas en évidence une stabilité statique très dégradée.

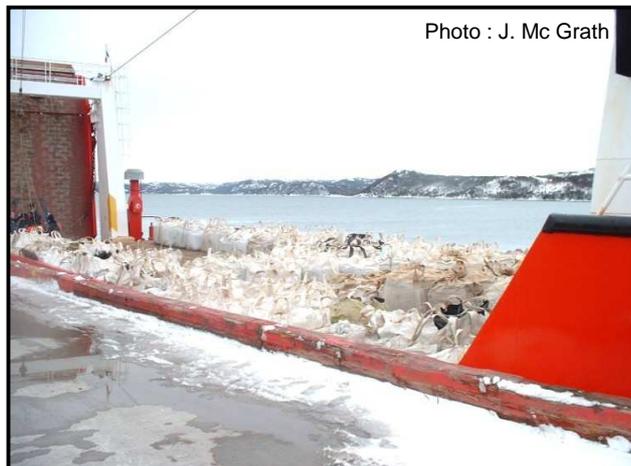
Voyage du 26 février 2007
(chargement de 209 tonnes de sel de déneigement)
Passage on 26 February (load of 209 t of de-icing salt)

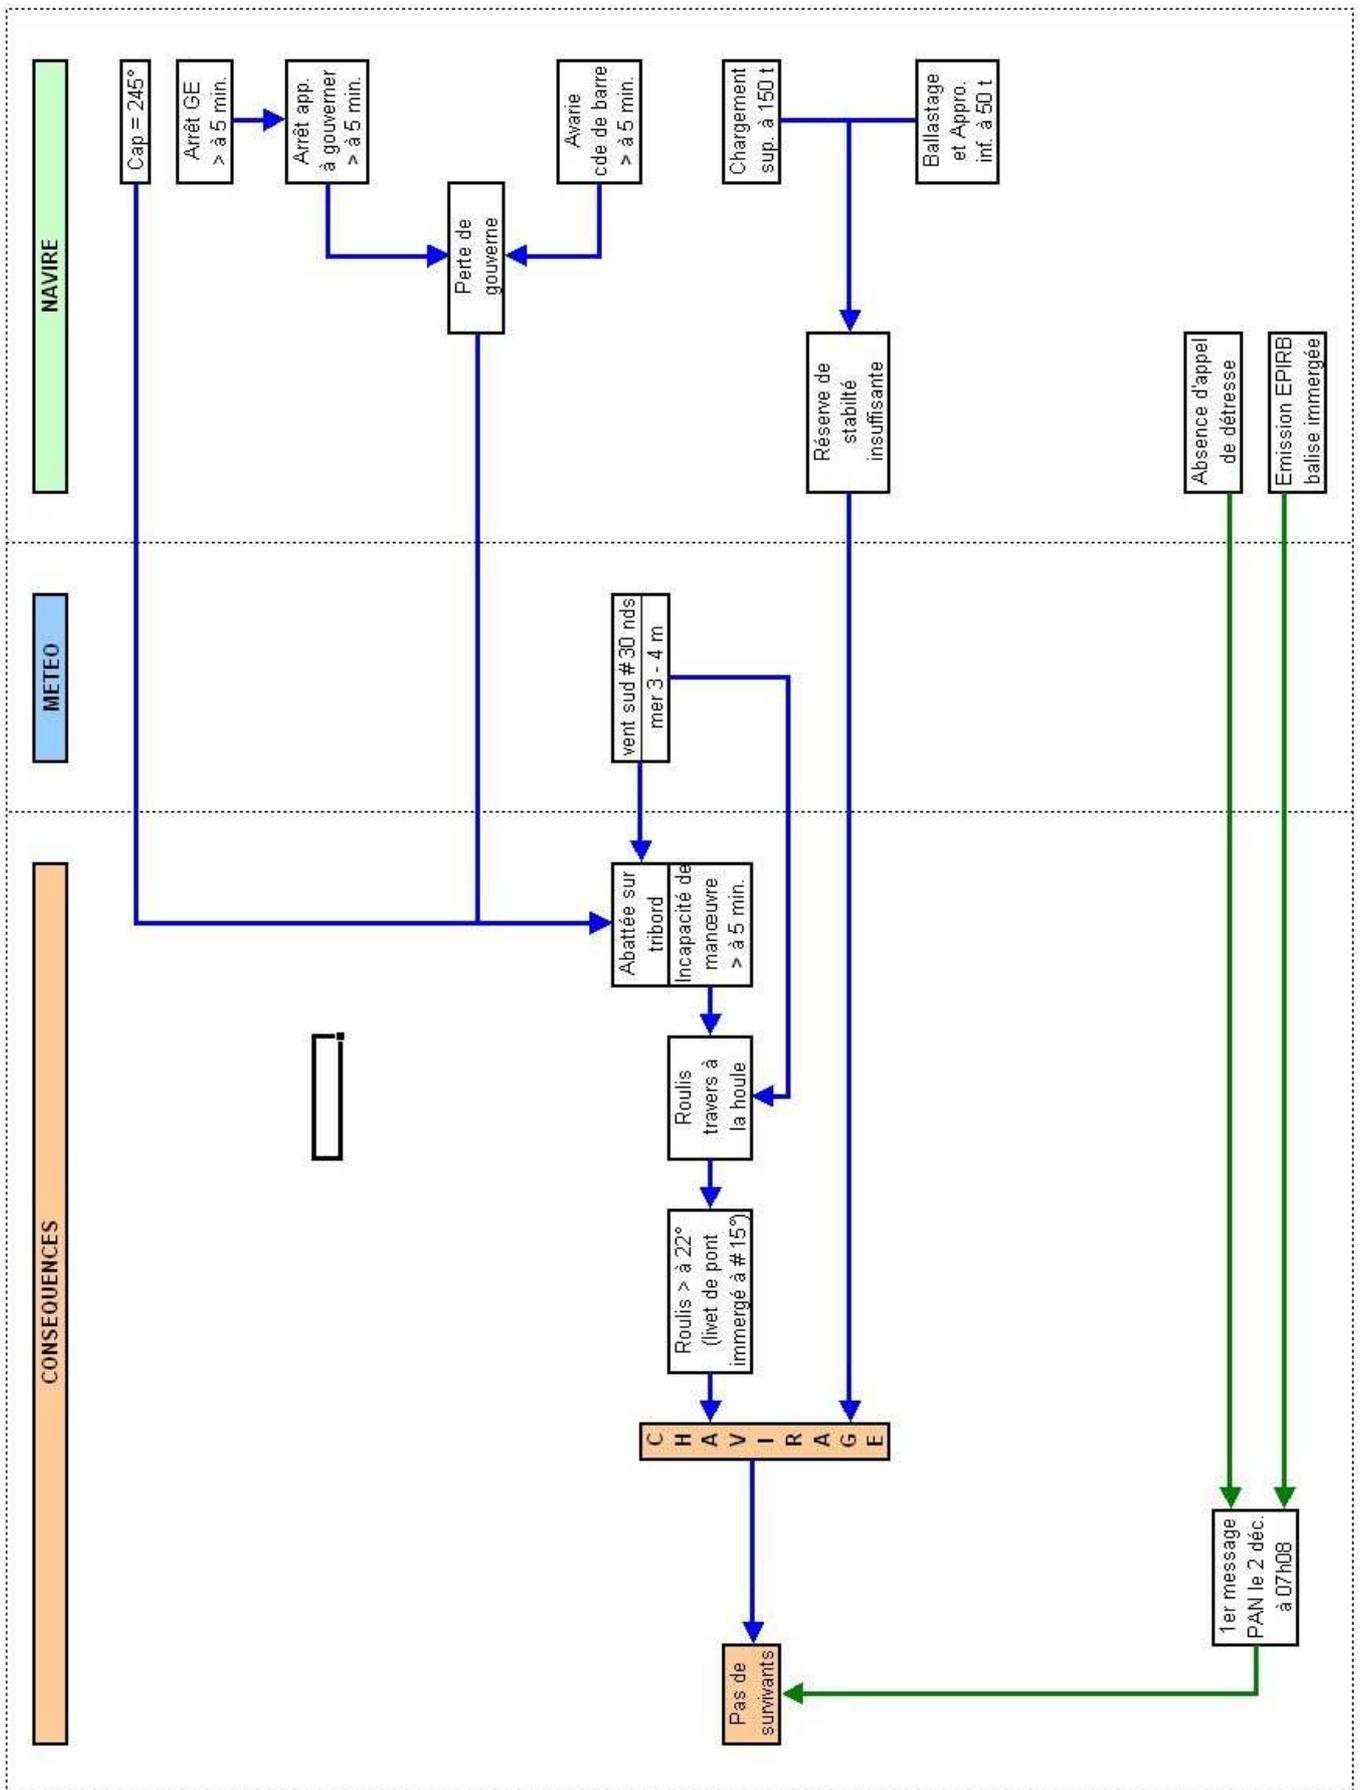
Arbre des causes
(simplifié)
Cause-and-effect diagram
(simplified)

Heure du chavirement
Capsizing time
