Rapport d'enquête

**Nafrage du *BLACK PEARL*,
le 20 février 2018 au large de Royan
(une victime, un disparu)**

Bureau d'enquêtes sur les événements de mer

Rapport publié : décembre 2018

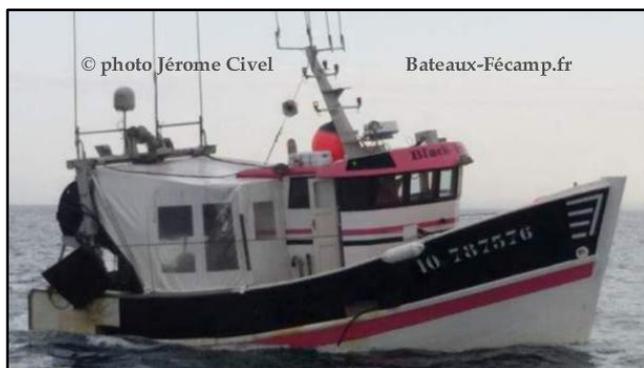
Navire

Caractéristiques principales du navire :

- Immatriculation : IO 787576
- Type : chalutier
- Longueur HT : 11,70 m
- Largeur : 4,04 m
- Jauge brute (UMS) : 9 UMS
- Propulsion : 144 kW
- Coque : bois
