Rapport d'enquête technique

NAUFRAGE

DU FILEYEUR-CASEYEUR

**SURVENU LE 30 SEPTEMBRE 2008
AUX ABORDS D'OCTEVILLE-SUR-MER
(SEINE-MARITIME)**

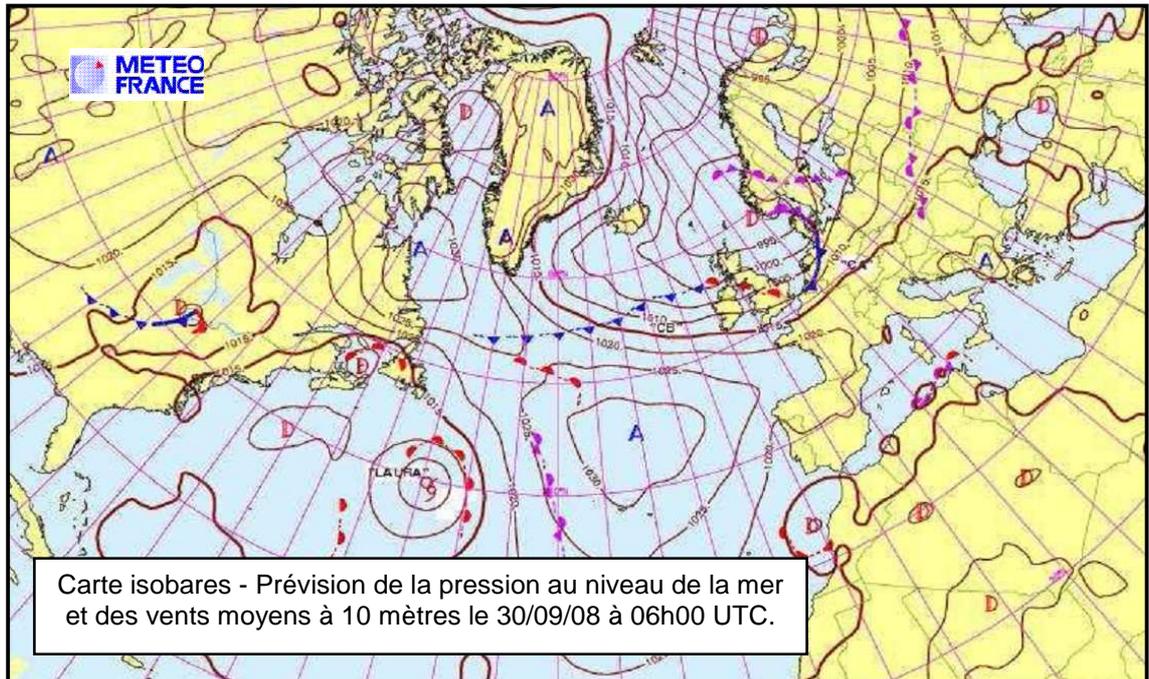
VENT : Le vent, de secteur ouest durant toute la période, est resté stable en direction mais a fraîchi légèrement dans la matinée du 30 septembre 2008, pour passer de 20/25 nœuds à 25/30 nœuds.
