# Rapport d'enquête

**Naufrage du *LE MORDU*  
le 6 décembre 2019, au large de Fécamp  
(deux victimes)**

Bureau d'enquêtes sur les événements de mer

Rapport publié : janvier 2021

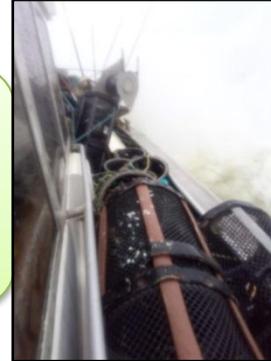
De Matelot à Ami  
10h31  
**Je ramasse avant**  
**la furie sinon je**  
**vais tout perdre**

De Matelot à Ami  
10h32  
**Je remet tout**  
**mardi mercredi**

De Matelot à Ami  
10h34  
**2tonnes dans le**  
**bateau**  
**vitesse maximale**  
**10noeuds j'ai**  
**peur pour passer**  
**les passes avec**  
**les rouleaux**
