Rapport d'enquête technique

NAUFRAGE

PAIX DU CIEL

SURVENU LE 15 DECEMBRE 2006

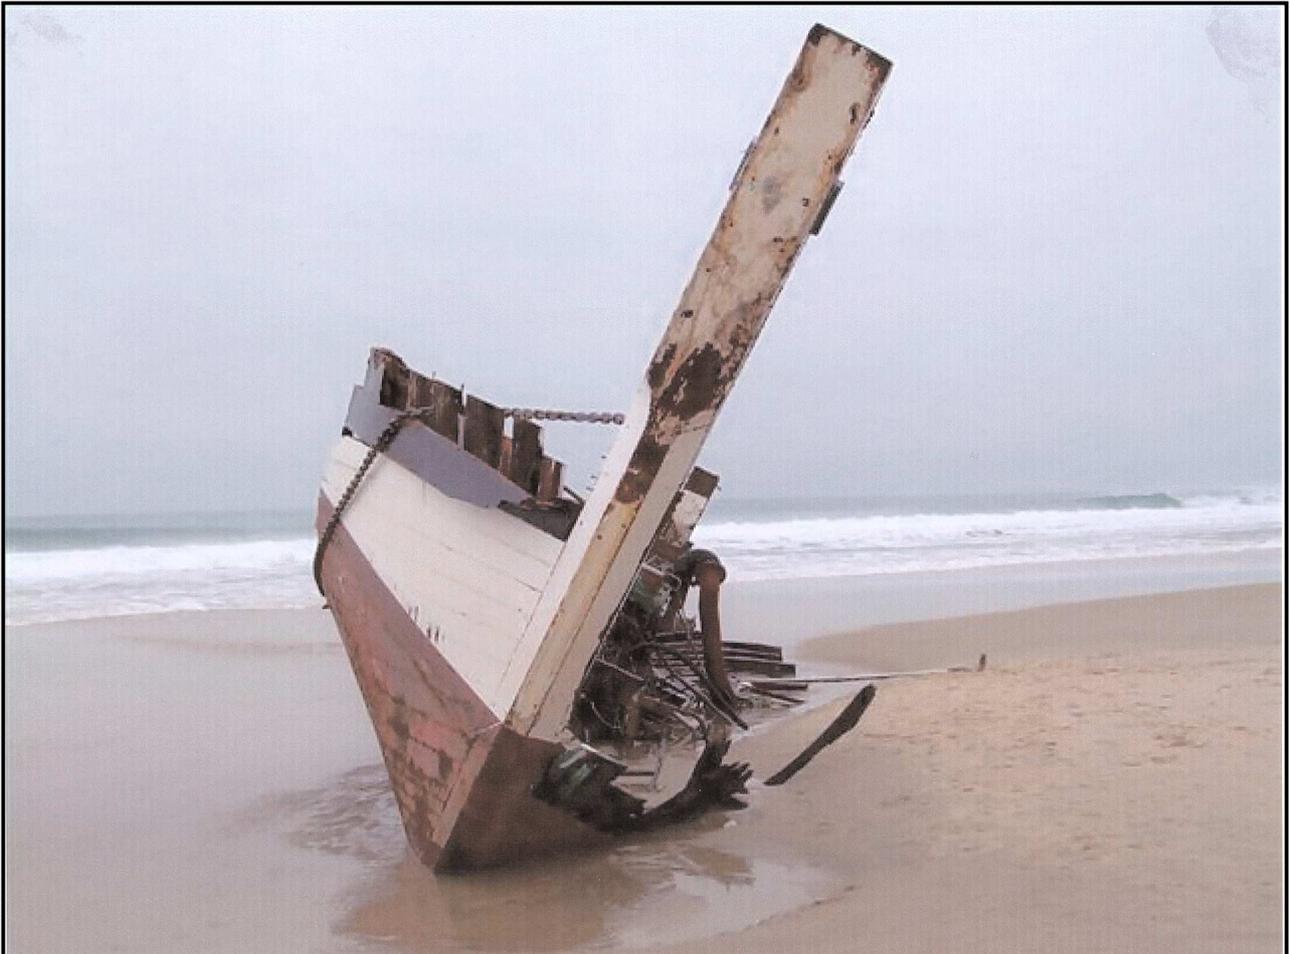
Épave du chalutier *PAIX DU CIEL* sur la plage d'Hourtin

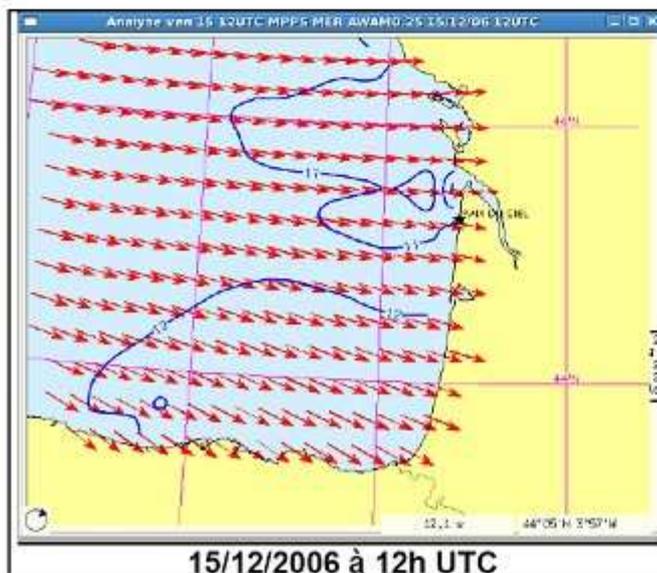
Analyse de la période de la houle totale

Flèches rouges = direction de la houle
Isolignes = période de la houle (secondes)
