Rapport d'enquête technique

**RUPTURE D'AMARRAGE
À BORD DU NAVIRE ROULIER À PASSAGERS *PAGLIA ORBA*
LE 20 NOVEMBRE 2015, DANS LE PORT DE MARSEILLE**

Bureau d'enquêtes sur les événements de mer

Rapport publié : mai 2017

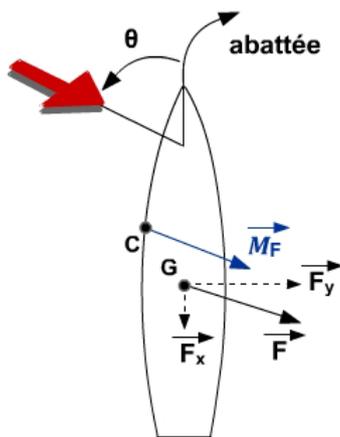
La force exercée par le vent sur les œuvres mortes du navire est décrite par le schéma ci-contre :
 Θ : gisement du vent par rapport au navire.
 F : force du vent exercée sur le navire
 F_x : composante longitudinale de cette force
 F_y : composante transversale de cette force
 M_f : moment de lacet dû au vent

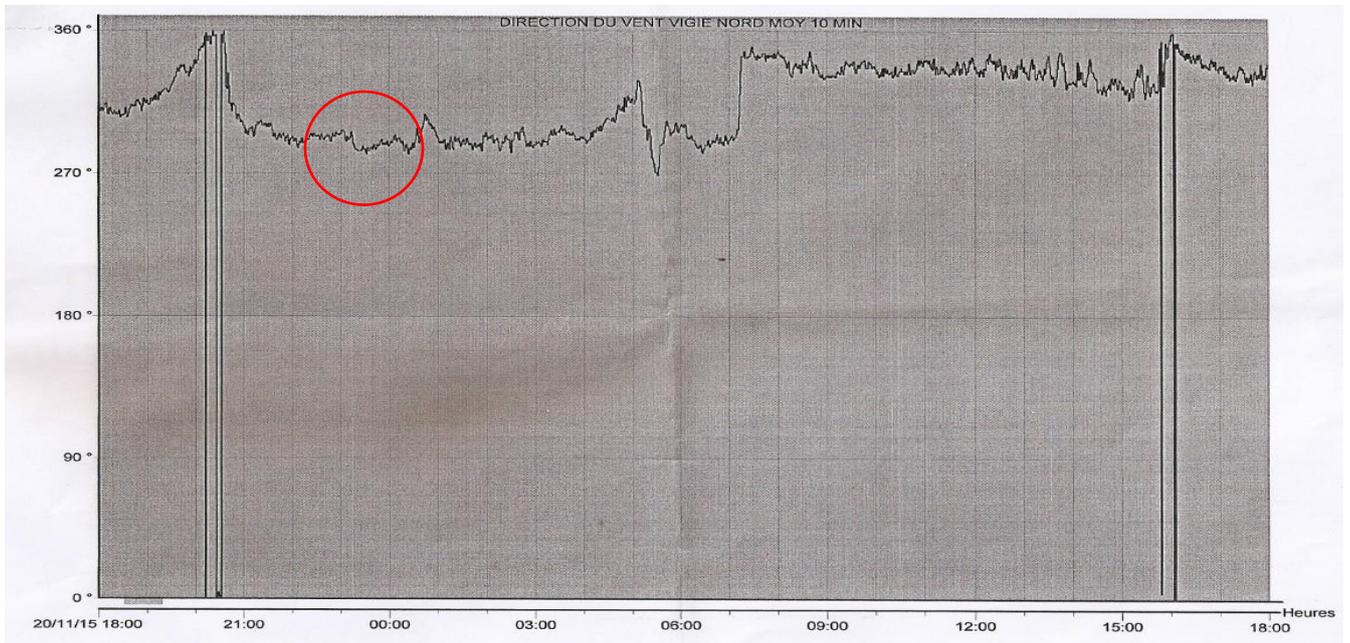
Direction du vent du 20/11/15 à 18 heures au 21/11/15 à 18 heures

- Vers 23h05, au moment où le lieutenant de garde a fait une ronde d'amarrage, le vent était relativement stable depuis près d'une heure en gisement autour de 33° bâbord, avec une vitesse, pendant cette période, située en moyenne entre 25 et 35 nœuds (27 nœuds environ à 23h05).
- Vers 23h18, lors de la rupture des amarres et du dévirage des guindeaux, les relevés montrent une concomitance entre une augmentation brusque du gisement du vent (de 33° bâbord à 44° bâbord) et une rafale qui atteint la vitesse de 50 nœuds (25 m/s).

Il est à noter que les capitaines considèrent que le vent enregistré dans la passe Nord est généralement plus faible que celui du milieu de la jetée (en effet, au moment de la rupture des amarres, l'anémomètre du bord indique un vent de 54 nœuds).

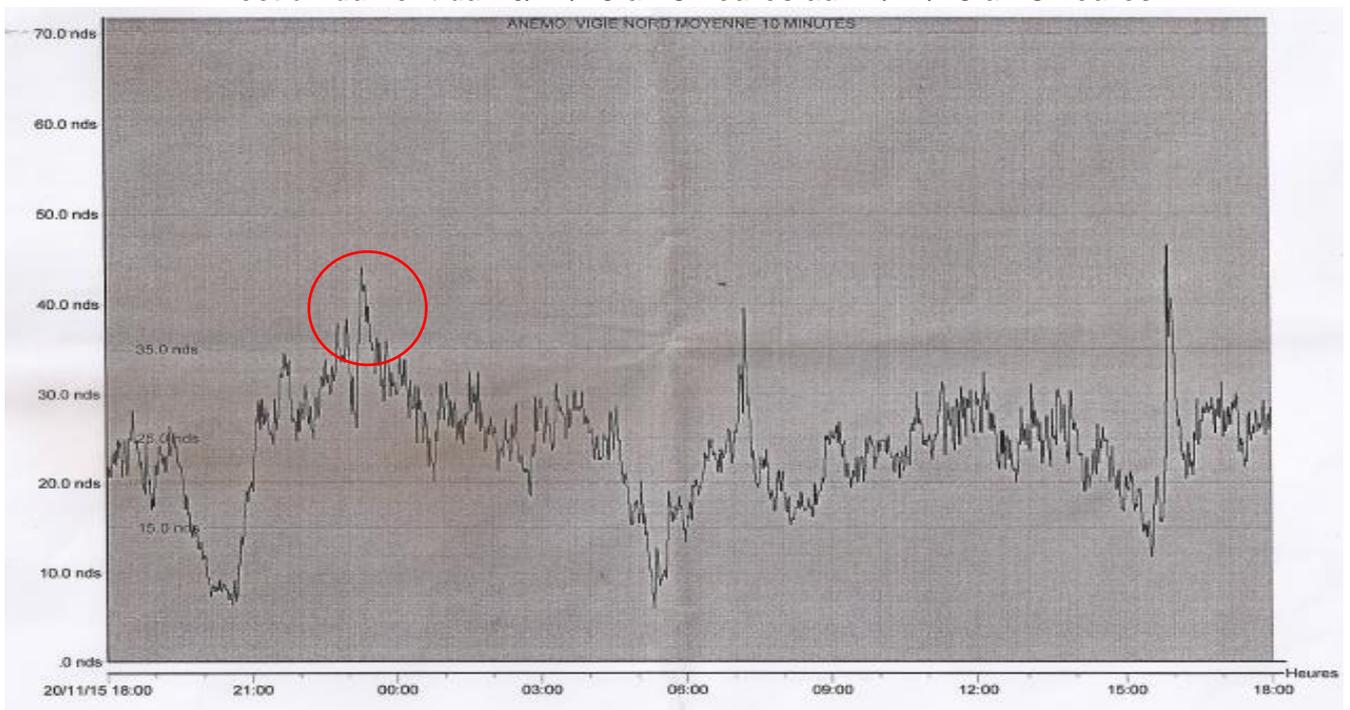
Vent moyenné sur 10 mn du 20/11/15 à 18 heures au 21/11/15 à 18 heures

Ces conditions de force de vent sont inhabituelles à cette période de l'année. Selon l'étude demandée à Météo France, sur une période comprise entre 2001 et 2011, les vents relevés entre une direction de 280° et 300° ne dépassent les 28 nœuds sur une journée que dans 0,1% des cas, le vent maximum instantané ne dépasse, lui, les 40 nœuds que dans moins de 0,4 % des cas.

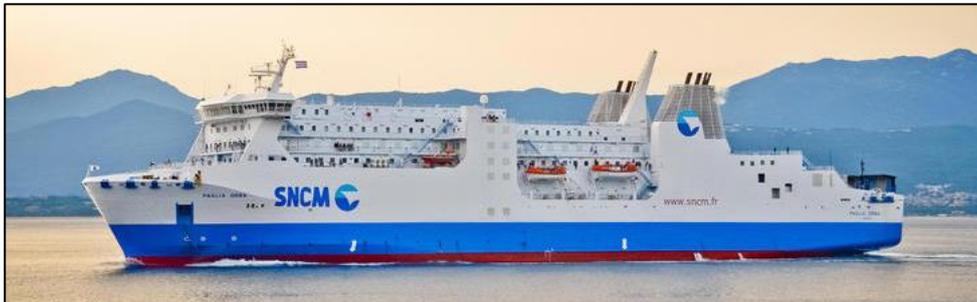
Répartition zones en surface	% surface latérale totale	forme	Coef C_y
Zone 1 (cheminée, passerelle)	15%	cylindre	0,5
Zone 2 (emménagements)	35%	Alvéolé (terrasses)	1,4
Zone 3 (coque)	50%	Plane (muraille)	1,1
Surface totale	100%	/	1,1

Le coefficient moyen par surface élémentaire est de l'ordre de 1,1.

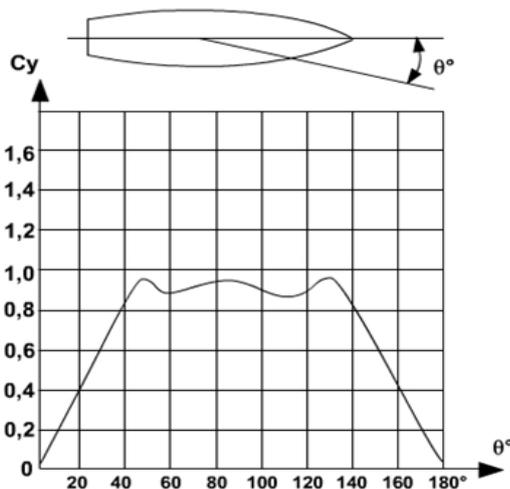
Coefficient transversal total C_y

Ce coefficient est variable en fonction de l'incidence et il est maximal à partir de 50° . L'essentiel des efforts ayant été exercés ce jour-là pour des incidences comprises entre 30° et 44° , on retiendra un C égal à 1, qui donne, pour une incidence (gisement du vent) de 44° un coefficient transversal $C_y = C * \sin 44^\circ$ soit 0,7.

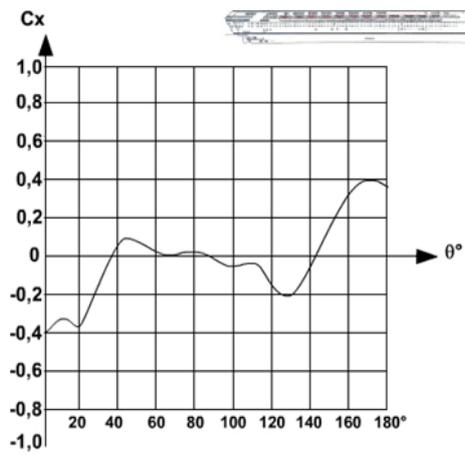
Coefficient longitudinal C_x

On estime le C_x à sa valeur maximale qui selon la courbe ci-contre est de l'ordre de 0,15 pour une incidence de 45°. Ceci correspond, pour une incidence (gisement du vent) de 44°, à un coefficient transversal $C_x = C \times \cos 44^\circ$ soit 0,11.
