Rapport d'enquête technique

**TALONNAGE DU NAVIRE À PASSAGERS *GUILLEMOT*
SURVENU LE 31 JUILLET 2012
A LA POINTE DU CHAMP DU PORT
(COMMUNE D'ERQUY - CÔTES D'ARMOR)
(16 BLESSÉS LÉGERS)**

Bureau d'enquêtes sur les événements de mer

Rapport publié : juillet 2013

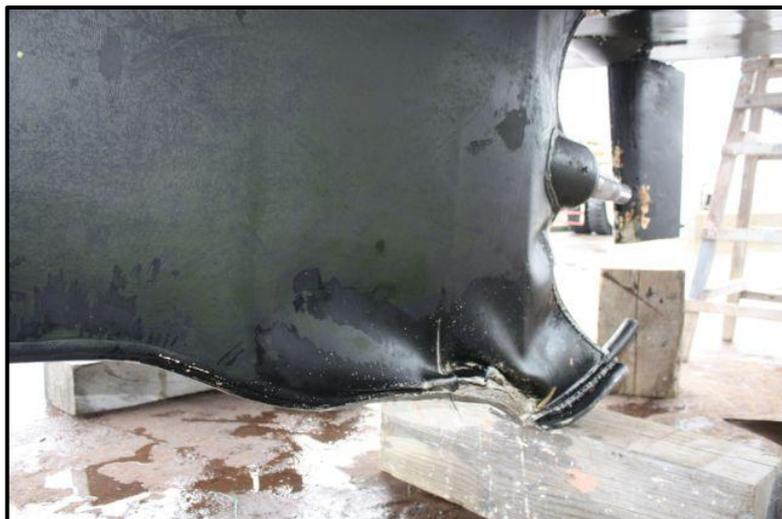
Une plongée effectuée plus tard permettra de constater une déformation au niveau du « saumon » tribord.

À **20h30**, plongée sous la coque pour évaluation des dégâts.
