Bureau d'enquêtes sur les événements de mer

## ENVAHISSEMENT DU COMPARTIMENT MACHINE, ECHOUAGE ET PERTE TOTALE DU NAVIRE RAVITAILLEUR DE PLATE-FORME ***ATHENA***

**SURVENU LE 26 JUIN 2007  
AU LARGE DE POINTE-NOIRE (CONGO)**

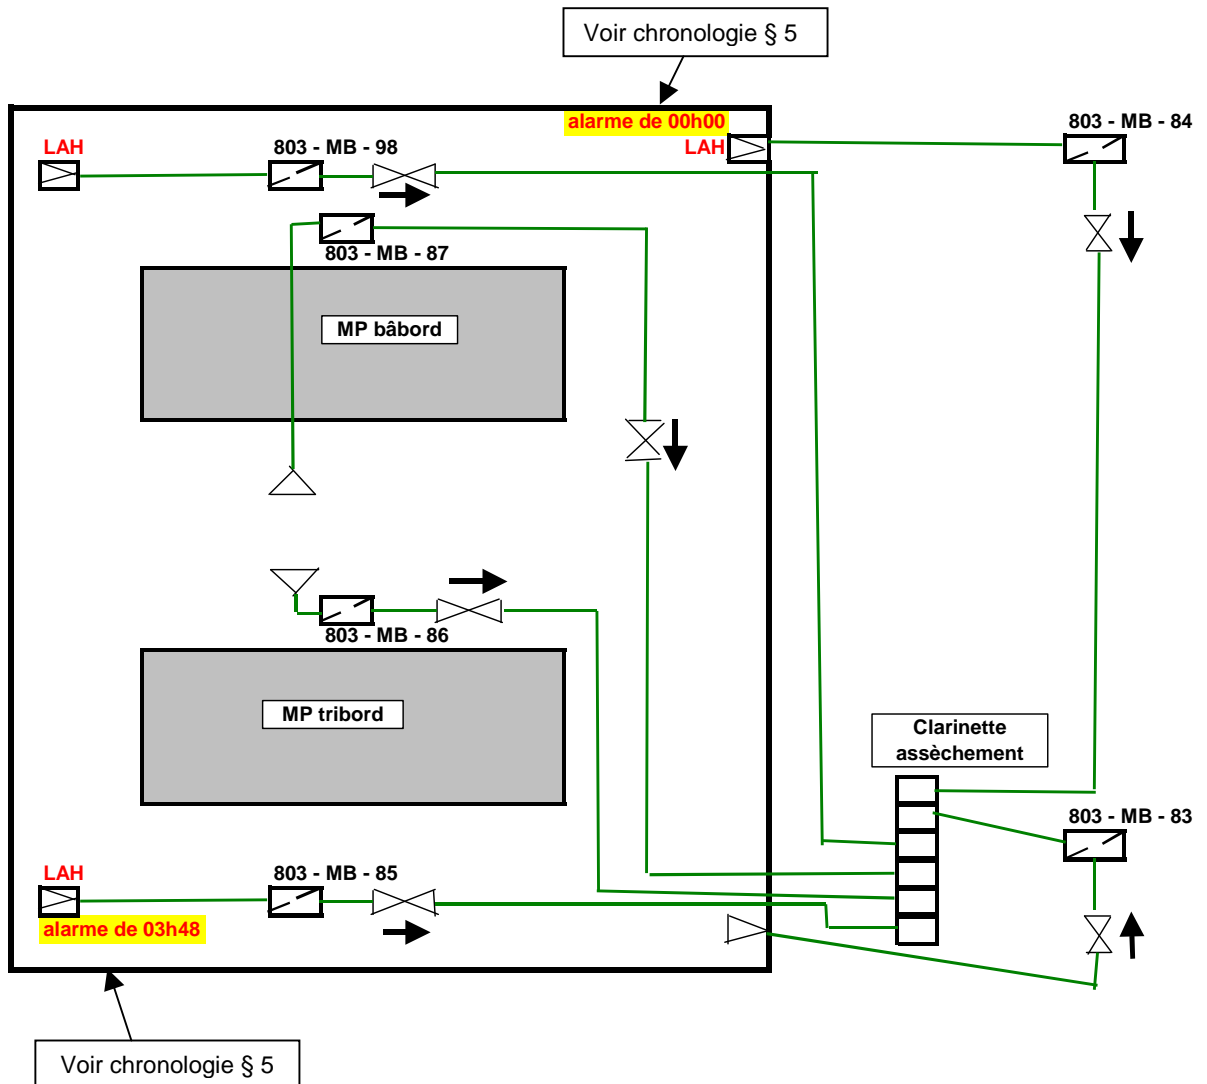
### Schéma de principe des liaisons puisards (803 – MB - XX) vers clarinette:

Le compartiment moteurs comprend six puisards dont trois sont équipés d'une alarme.

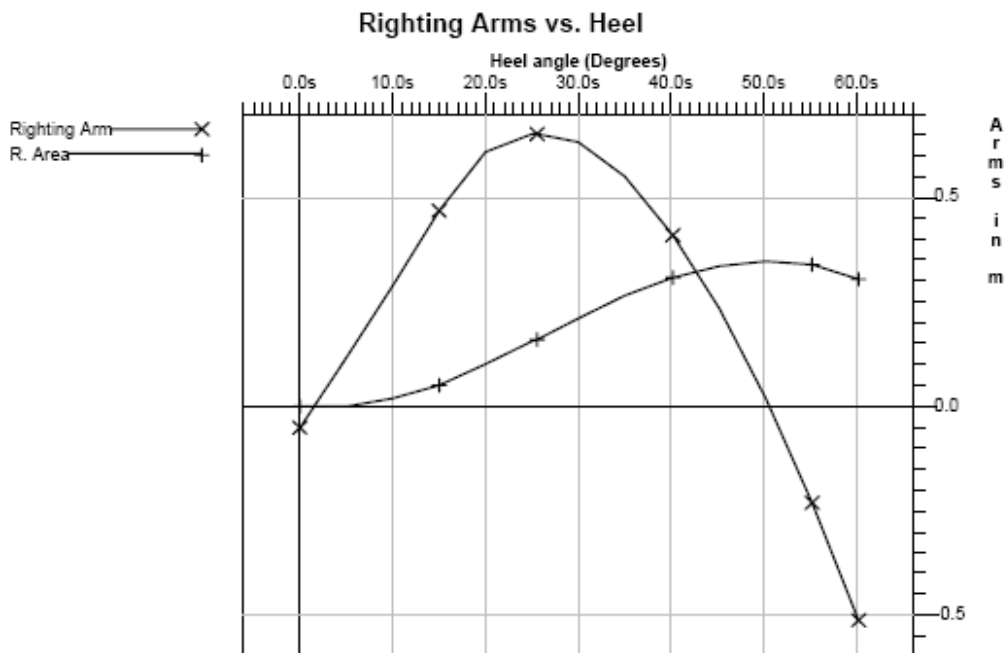
### IMO RES A.469, INTACT STABILITY

Limit	Min/Max	Actual	Margin	Pass
(1) Area from 0.00 deg to MaxRA	>0.0550 m-R	0.162	0.107	Yes
(2) Area from 30.00 deg to 40.00 or Flood	>0.0300 m-R	0.095	0.065	Yes
(3) Righting Arm at 30.00 deg or MaxRA	>0.200 m	0.632	0.432	Yes
(4) Absolute Angle at MaxRA	>15.00 deg	25.45	10.45	Yes
(5) GM Upright	>0.150 m	1.845	1.695	Yes
