# Rapport d'enquête simplifié

**ABORDAGE ENTRE LE CHALUTIER FRANÇAIS *BILLABONG*  
ET LE NAVIRE CITERNE FINLANDAIS *PURHA*  
LE 9 NOVEMBRE 2012 AU LARGE DE BELLE-ÎLE**

Bureau d'enquêtes sur les événements de mer

Rapport publié : mai 2013

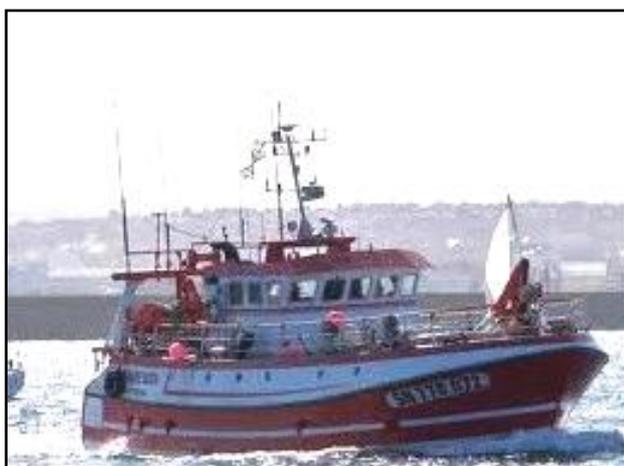
### *BILLABONG* :

Longueur hors-tout : 16,50 m ;  
Largeur : 5,81 m ;  
Jauge brute : 48,25 Tx ;  
Puissance : 294 kW ;  
Immatriculation : LO 691333 ;  
Année de construction : 1986.

Chalutier à coque en acier, armé en 2<sup>ème</sup> catégorie en pêche côtière avec un équipage de 4 personnes (le patron avait demandé une réduction à 3 pour des sorties n'excédant pas 48 heures en 2008. La fiche corrigée, visée par le CSN, n'avait pas reçu le visa du DDTM). Le 7 novembre 2012, la DDTM avait demandé au patron de régulariser la décision d'effectif ce qui a été fait le 26 novembre 2012.

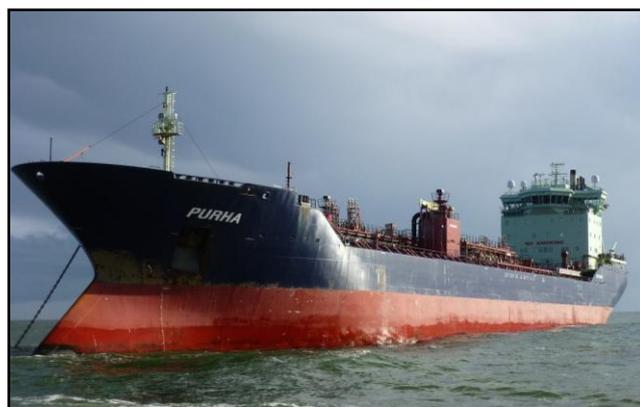
### *PURHA* :

Navire de type pétrolier/chimiquier construit en Chine en 2003. Armé et opéré par Neste Shipping Oy, il est classé au Det Norske Veritas.

Pavillon : Finlandais ;  
Numéro OMI : 9255268 ;  
Longueur hors-tout : 169,50 m ;  
Largeur : 23,75 m  
Jauge brute : 15980  
Puissance du moteur principal : 9450 kW ;  
Propulseur d'étrave : 1200 kW.
