Rapport d'enquête simplifié

**ACCIDENT DU TRAVAIL MARITIME
À BORD DU PALANGRIER FRANCO ESPAGNOL *KEROULAN*
LE 7 JANVIER 2013 AU LARGE DE LA POINTE DE GRAVE**

Bureau d'enquêtes sur les événements de mer

Rapport publié : juillet 2013

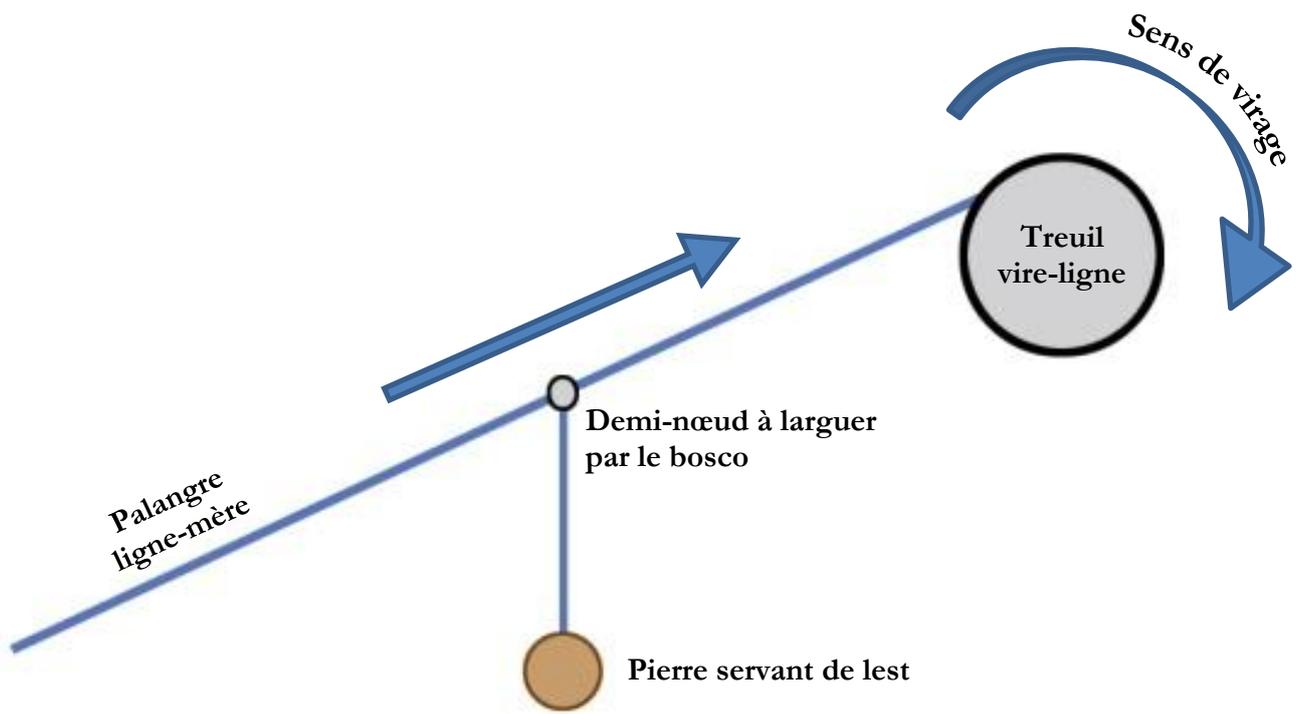
Vue en coupe

- 1 2013-E-047 : Poste de travail à risque pour un homme seul.
- 2 2013-E-048 : L'absence d'un système d'arrêt d'urgence de type coup de poing, à proximité du vireur, pouvant être mis en œuvre par un marin droitier ou gaucher (sur la droite des tubes guide-ligne par exemple) a contribué à l'accident.
