Rapport d'investigation préliminaire

CROIX DU SUD 1

Bureau d'enquêtes sur les événements de mer

ÉCHOUEMENT DU NAVIRE DE PÊCHE *CROIX DU SUD 1* SURVENU AUX ÎLES KERGUELEN, LE 12 MAI 2011

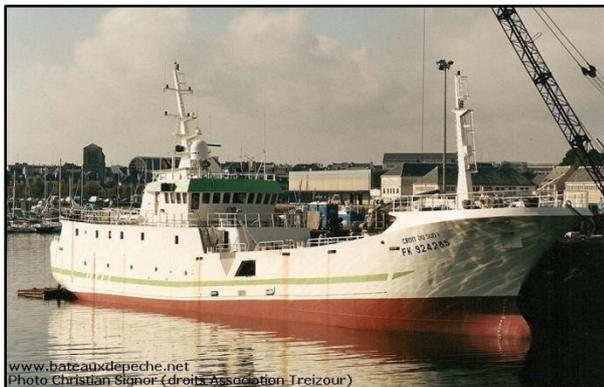
Navire de pêche en acier de type ligneur, armé à la grande pêche, construit en 1999.

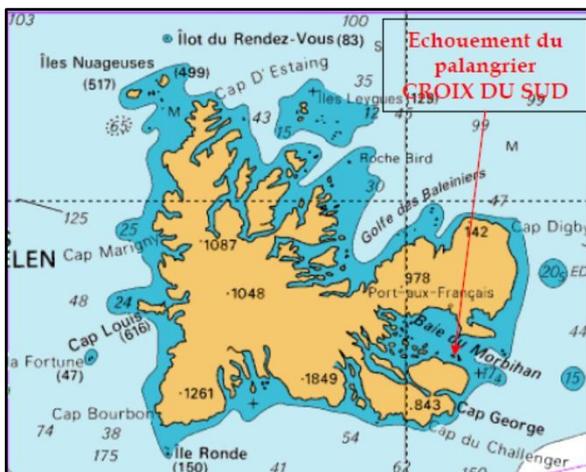
Vers 20h00, le navire s'échoue sur un plateau rocheux de la presqu'île de Ronarc'h, à la position 49° 32,95' S et 070° 17,68' E (163/Port aux Français/12,1 milles).

La gîte du navire est de 20° et il tosse sur la roche du fait de la houle australe et de la mer du vent. En revanche, il n'y a pas de voie d'eau ni de pollution. Aucun blessé n'est à déplorer.
