Rapport d'investigation préliminaire

VALANZO

INCENDIE À BORD DU CASEYEUR VALANZO DANS LE PORT DE MORTAGNE SUR GIRONDE LE 14 JUIN 2011

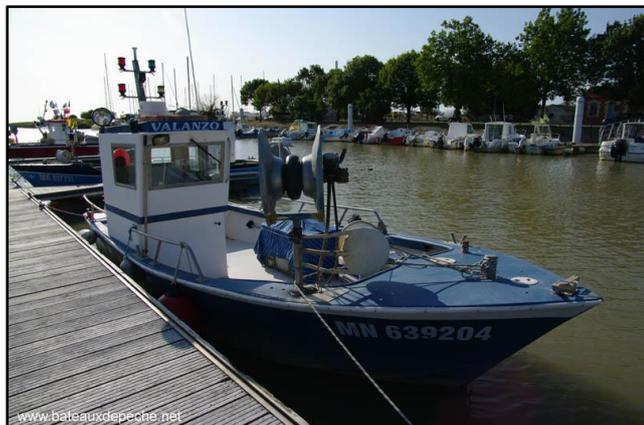
NAVIRE

VALANZO : navire à coque en plastique construit en 1986 (MN 639 204) – L : 6,75 m – Jauge : 4,39 tx – Propulsion : 59 kW.
