**NAUFRAGE DU CHALUTIER *APHRODITE*  
LE 2 AVRIL 2013 AU LARGE DES SABLES D'OLONNE**

Bureau d'enquêtes sur les événements de mer

Rapport publié : juillet 2013

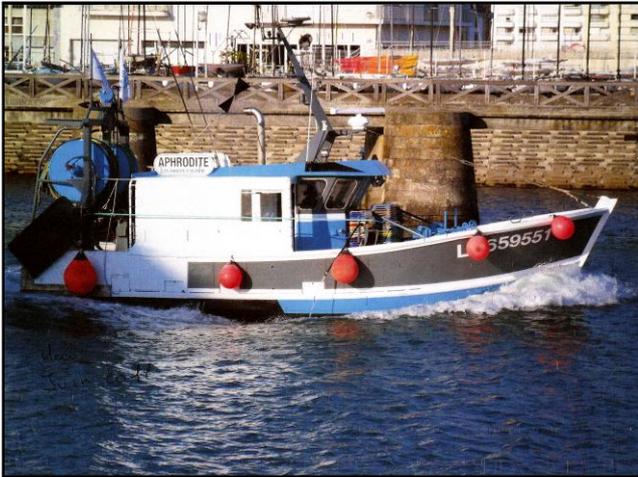
### *APHRODITE* :

Chalutier à coque en bois, construit en 1983, immatriculé 659551 aux Sables d'Olonne.
