### **NAUFRAGE DU LIGNEUR *MAIATZEKO LOREA* SURVENU LE 19 AVRIL 2014 AU LARGE DE CAPBRETON**

Bureau d'enquêtes sur les événements de mer

Rapport publié : avril 2015

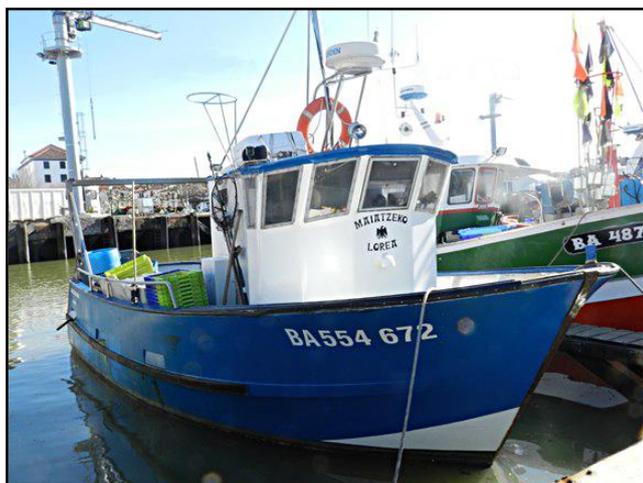
## LE NAVIRE

Le *MAIATZEKO LOREA* est un ligneur en polyester construit en 1982 par les chantiers Beneteau. Il est immatriculé à Bayonne sous le n° 554672 et est autorisé à naviguer en 3<sup>ème</sup> catégorie.

Longueur hors-tout : 9,50 m ;  
Largeur : 3,60 m ;  
Jauge : 8,05 UMS ;  
Franc Bord : 500 mm ;  
Moteur : Boni 103 kW ;  
Vitesse maxi : 8 nœuds.

La coque est divisée en 3 compartiments (poste avant, compartiment machine, cale à glace et local barre) non étanches, conformément à la réglementation en vigueur à cette époque. Tous ces compartiments communiquent entre eux par un réseau d'anguillers.
