# Rapport d'enquête technique

## **ABORDAGE**

***AVENTURE III***

***KATHARINA***

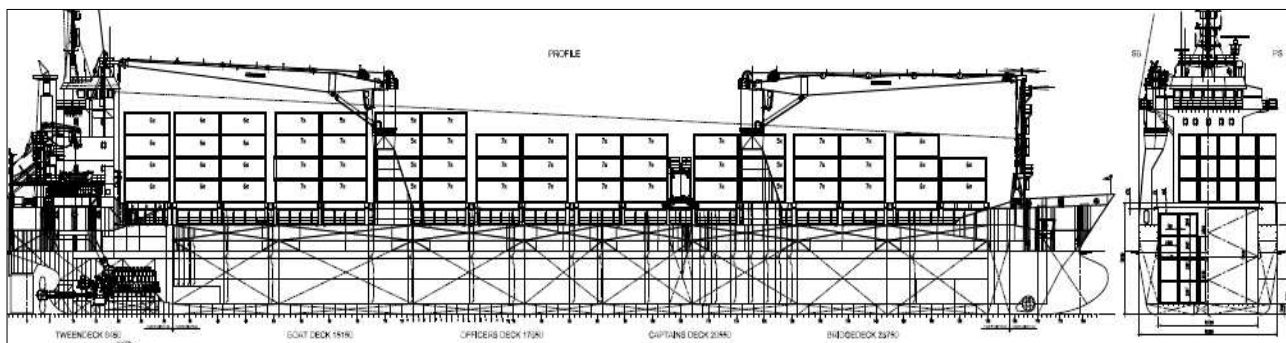
Cargo polyvalent « Combi Freighter » construit à Yichang (Chine) en 2008 par Damen Shipyards Group.

Vue du navire en version porte-conteneurs

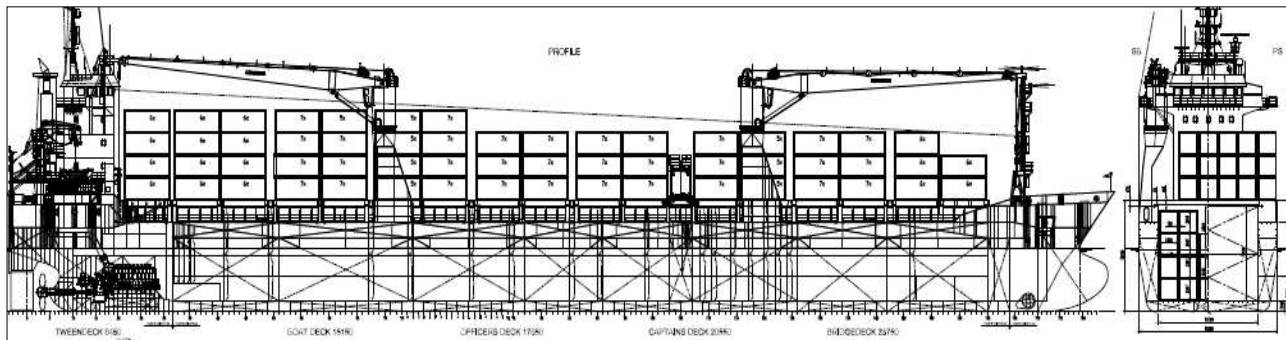
She is a “Combi freighter” type multipurpose cargo vessel built in 2008 by Damen Shipyard Group in Yichang (China).

View of the vessel in a container ship version
