**DESARRIMAGE ET  
PERTE A LA MER D'UNE  
PONTEE DE GRUMES  
LE 24 JANVIER 2002  
EN BAIE DE SEINE  
A BORD DU CARGO TUNISIEN**

***JERBA***

**RAPPORT  
D'ENQUETE  
TECHNIQUE**

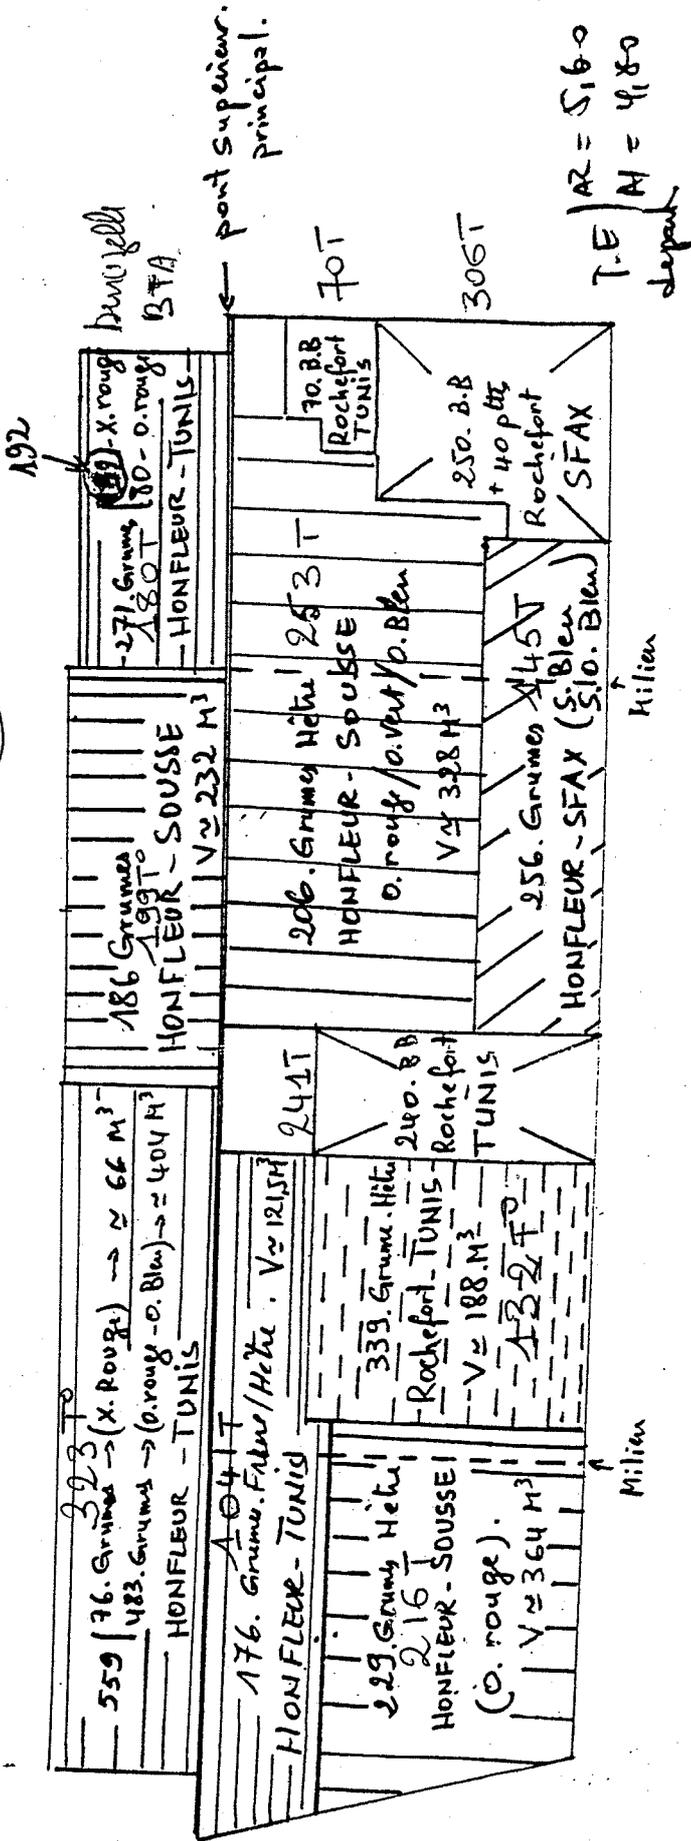
Hon fleur

TUNIS = 739 Grume BTA (O. Bleu - Orange)  
+ 268 Grumes (X. rouge)  
pallets jaunes

Le plan de chargement, joint en annexe, n'indique que le chargement en volume et/ou en quantité des lots de marchandises. Les poids correspondant n'y sont pas mentionnés, mais peuvent être retrouvés sur les manifestes de chargement qui, en ce qui concernent les grumes se retrouvent sur le plan de chargement. Le rapport de mer du capitaine indique quant à lui un chargement de 2730 t de marchandises au départ de Honfleur, dont 1 660 t en cale et 1 070 t en pontée.
