# Rapport d'enquête technique

**INCENDIE ET NAUFRAGE DU NAVIRE DE PÊCHE SAMATHEO  
LE 29 JUILLET 2016 À 7 MILLES AU LARGE DES CÔTES LANDAISES**

Bureau d'enquêtes sur les événements de mer

Rapport publié : avril 2017

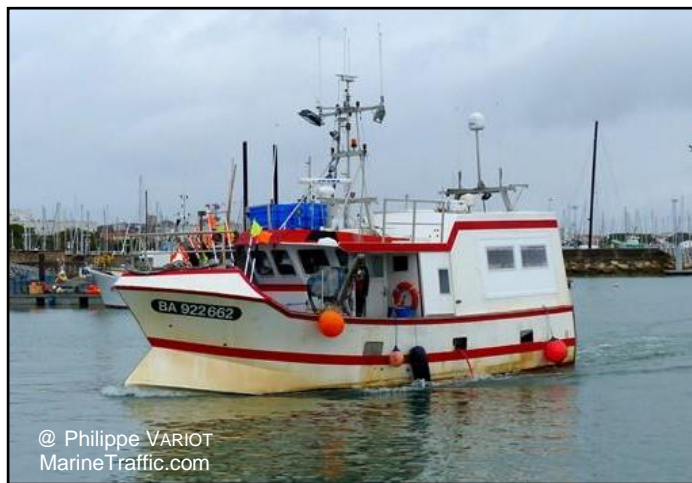
Le *SAMATHEO* est un navire en plastique construit au chantier Plastipêche de l'Aiguillon-sur-Mer et mis en service le 27 mars 2002. Il a un permis de navigation en 3<sup>ème</sup> catégorie.

- Immatriculation : BA 922662 ;
- Longueur hors-tout : 11,95 m ;
- Jauge : 16,25 UMS ;
- Propulsion : Baudouin type 6R124 SR27 de 196 KW à 1800tr/mn ;
- Alternateurs : 1 attelé (175 kVa) + 1 groupe d'appoint (6.2 kVa) ;
- Caisses à gasoil : 2 x 1500 litres ;
- Détection incendie : aucune ;
- Engins de pêche : 500 filets trémails de 50 m chacun.
