Rapport d'enquête simplifié

**ACCIDENT DU TRAVAIL MARITIME (CHUTE À LA MER)
À BORD DU CHALUTIER *ST ALOUR***

LE 20 FÉVRIER 2014 À 120 MILLES DANS L'OUEST DE PENMARC'H

Bureau d'enquêtes sur les événements de mer

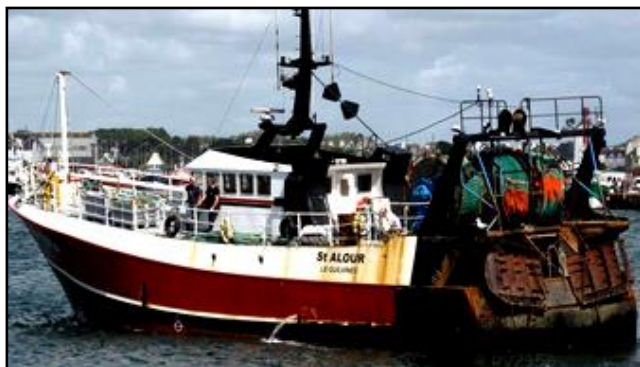
Chalutier ST ALOUR au port de Loctudy

Le *ST ALOUR* est un navire de pêche en acier construit en 1992.
