# BEAmer

Bureau d'enquêtes sur les événements de mer

## RAPPORT D'ACTIVITÉ 2024

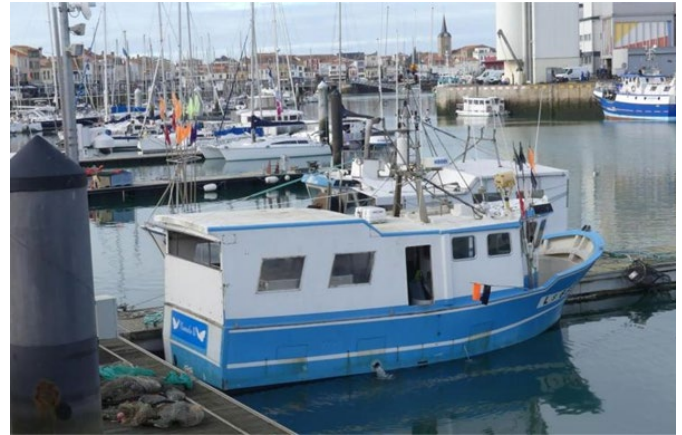
### // RUMALO II

Le **27 janvier 2023**, à 02h00 (heure locale) le fileyeur RUMALO II quitte le port des Sables-d'Olonne, pour une marée de pêche. Au relevage du dernier filet, le navire chavire. Deux matelots trouvent refuge sur la coque où ils resteront environ deux heures. Ils seront secourus par un autre fileyeur sur zone. Le patron est retrouvé décédé trois heures plus tard malgré la mise en œuvre d'un important dispositif de sauvetage.

Au cours des années, le navire a été modifié à plusieurs reprises avec l'ajout de poids au-dessus du pont de franc-bord, ce qui a entraîné l'alourdissement du navire ainsi qu'une perte de stabilité. La stabilité n'a pas été vérifiée après ces transformations, de même la vérification décennale requise par la réglementation n'a pas été effectuée. La stabilité était incertaine et vraisemblablement affaiblie.

La combinaison d'une réserve de flottabilité réduite, d'une stabilité incertaine, dégradée par la présence simultanée de la pêche et de la totalité des filets à bord, a finalement conduit au chavirement du RUMALO II.

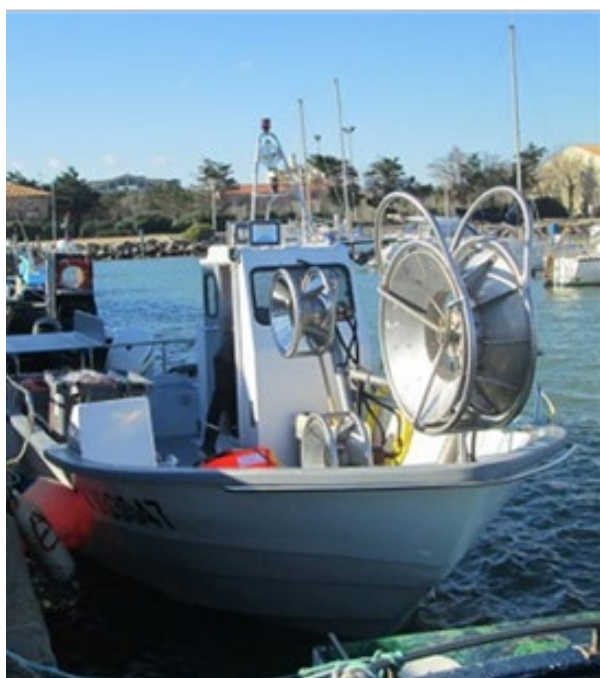
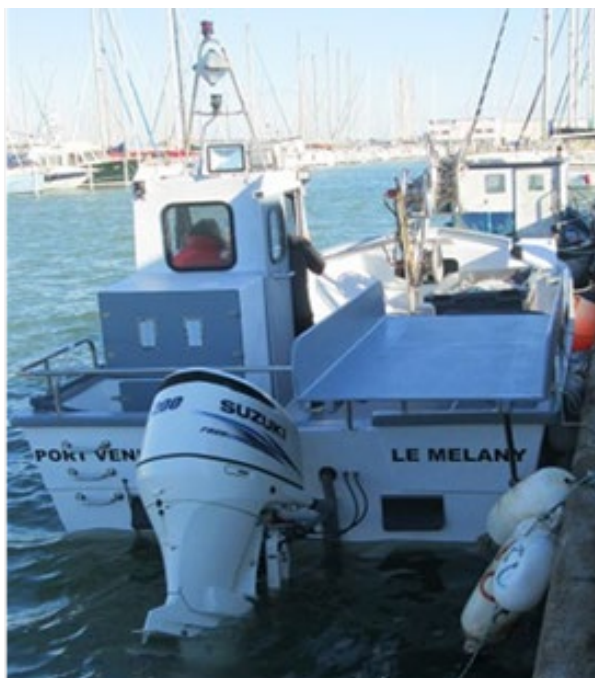
Figure 1- LE MELANY, avant et arrière

LE MELANY livré à lui-même est retrouvé chaviré et ramené à terre.

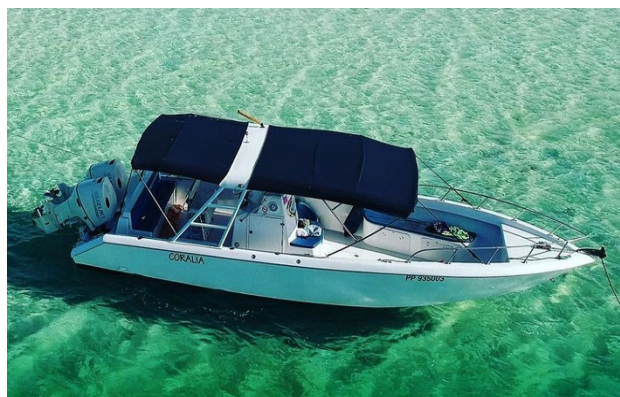
Figure 3: NUC CORALIA, source: sta.orgadmiral

Les vagues générées par les nombreux navires de plaisance présents sur zone engendrent une mer agitée et désordonnée. Le capitaine est surpris par une vague venant de l'arrière, le Coralia part en surf. Soulevé de l'arrière bâbord, le navire entame un mouvement de gîte sur tribord et enfourne de l'avant.

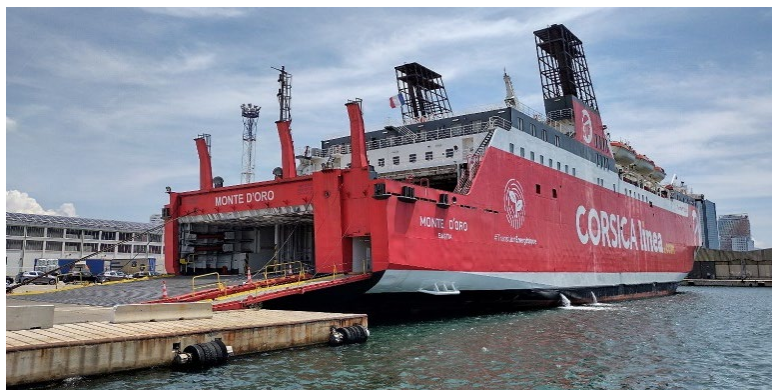
contre un feu machine sont mis en œuvre (notamment le HI-FOG et la mousse sous parquet). Au même moment, un blackout est provoqué par l'arrêt des MP1 et 2 et de l'alternateur attelé de la ligne d'arbre tribord. La production d'électricité est rapidement rétablie dès le démarrage des deux Diesel générateurs du navire. Après plusieurs investigations et interventions, les équipes de lutte incendie rapportent à 20h48 que le feu, qui se situait au niveau du MP1, est éteint. Le refroidissement des points chauds se poursuit et le désenfumage de la zone sinistrée est activé.

Lorsque la totalité du compartiment machine est sécurisé, le MP4 puis le MP3 sont redémarrés ; le navire reprend alors sa route vers Marseille à 10 nœuds.

**Conclusion :** L'incendie, dû à une fuite sur le circuit d'alimentation en combustible du MP1, s'est déclaré dans le compartiment des MP sans signe avant-coureur ni alarme.

La cause de la fuite de combustible a été identifiée après l'arrivée au port : serrage non finalisé sur une bride de circuit d'alimentation du MP1.

La propreté de la cale machine a contribué à la non-propagation du feu au-delà de la zone contaminée par la fuite de combustible. Le réducteur a également fait écran à la propagation horizontale du feu.

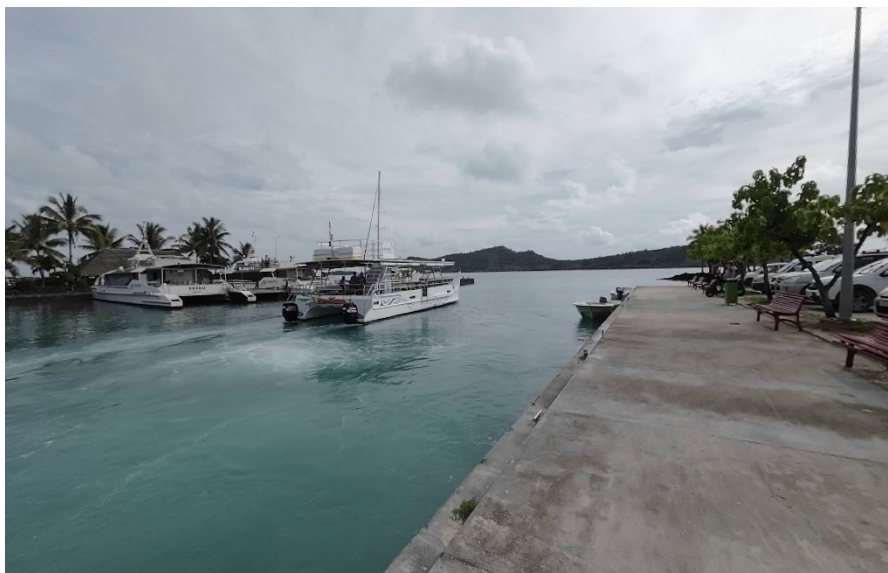
Source BEAmer

Le **vendredi 3 février 2023**, une excursion de snorkeling est organisée pour des passagers d'un paquebot en escale à Bora Bora avec comme navire support de baignade, le catamaran à moteur Kailea Princess. Après son transit dans le lagon, le navire s'amarre sur un corps-mort artisanal au milieu des hauts fonds pour permettre à ses passagers de profiter des eaux peu profondes et limpides d'un jardin de corail.

Alors que de nombreux baigneurs nagent à proximité du Kailea Princess, les conditions météorologiques se dégradent rapidement. Le ciel s'assombrit, le vent fraîchit, le clapot s'intensifie et l'amarre qui retient le navire au corps-mort se rompt.

L'amarre qui a cassé avait été mise en service à bord depuis quelques jours seulement. Si sa qualité ne semble pas pouvoir être mise en cause, son utilisation, passée en double et pliée dans l'œil ou la boucle d'un corps-mort artisanal, qui n'a pas pu être retrouvé après l'accident, est très probablement la raison de sa rupture. Sur un pic de tension dû à un mouvement de houle, l'amarre a vraisemblablement été cisailée par des concrétions ou le support lui-même.

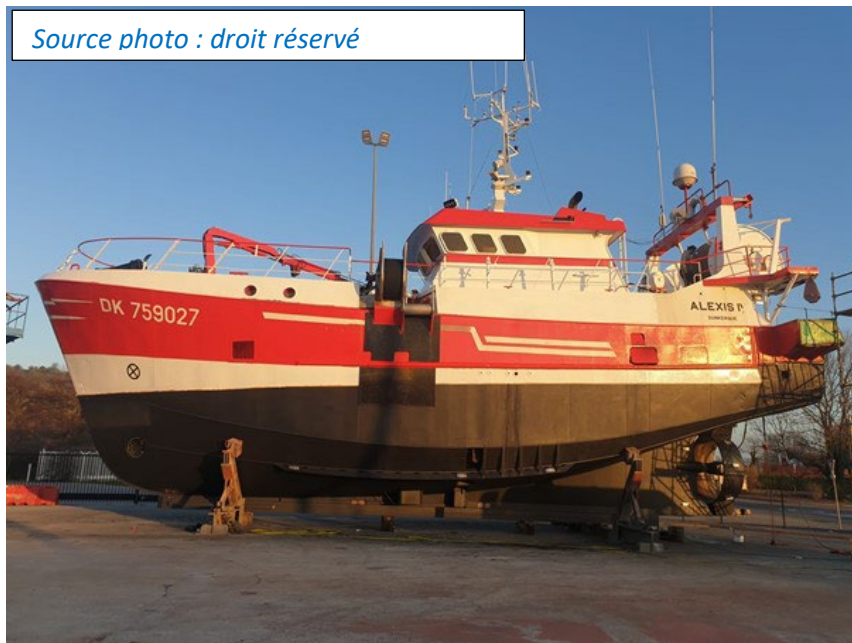
Le **lundi 12 février 2024** le navire ALEXIS IV est en pêche au large du Tréport lorsque, vers **01h15**, la propulsion et les alimentations en énergie électrique et hydraulique stoppent, sans alarme ni signe avant-coureur, alors que le virage du chalut est en cours.

Le patron remplaçant descend de la timonerie vers le compartiment moteur pour une première investigation. Voyant de la fumée et des flammes, il se munit d'un extincteur à poudre et, accompagné d'un matelot, tente sans succès de pénétrer plus avant dans le compartiment moteur.

Le patron remplaçant décide de mettre l'équipage en sécurité et de déclencher l'extinction fixe de CO2. Peu après il alerte les secours.

Les deux hypothèses les plus probables de l'accident sont un départ de feu d'origine électrique, provenant du tableau situé sur bâbord avant du compartiment moteur, ou une inflammation d'un brouillard d'huile provenant d'une fuite de la centrale hydraulique vers l'échappement du moteur de propulsion.

Le CO2 n'a pas été diffusé dans le compartiment moteur dans les conditions optimales d'efficacité (appels d'air provoqués par les tapes de ventilation et portes d'accès du compartiment moteur et du vire-filet ouvertes).

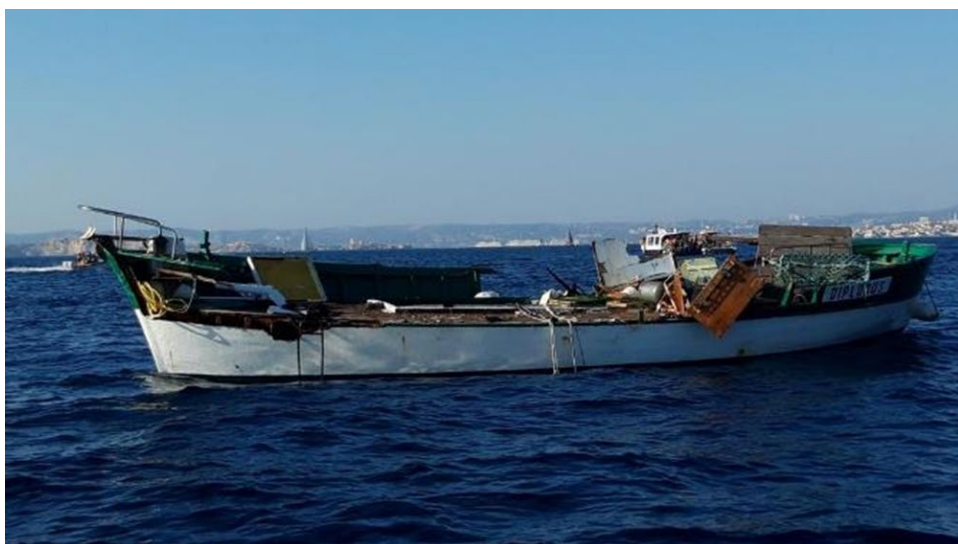
Le SKY FALL aborde à près de 30 nœuds le DIPLODUS dont toutes les superstructures situées au-dessus du

pont de franc-bord sont détruites. Neuf des quatorze passagers du DIPLODUS sont projetés à l'eau. Quatre personnes, dont trois passagers du DIPLODUS, sont gravement blessées.
