Rapport d'enquête

**Chavirement du navire GALEA
le 28 novembre 2022, sur l'étang de Berre
(une victime)**

Bureau d'enquêtes sur les événements de mer

Rapport publié : juillet 2023

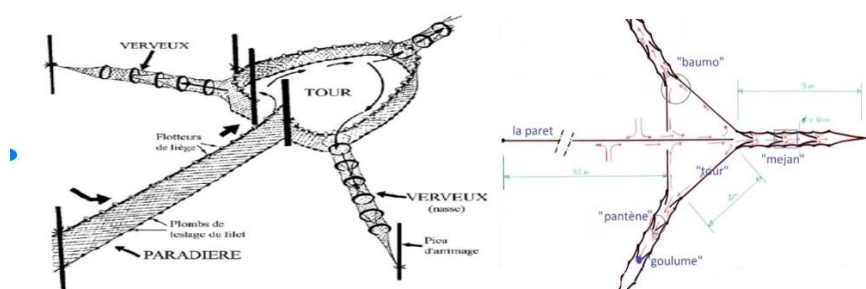
La trabaque est composée d'une paradière (filet droit qui sert à bloquer et guider le poisson vers le fond du piège) et de filets verveux (enchaînement de pièges qui empêche le retour des poissons), posés au fond de l'eau. Les pêcheurs titulaires d'une licence de pêche à l'anguille viennent régulièrement relever leurs filets afin de les nettoyer et récupérer les anguilles prises dans ces filets (ce sont des ancres aux trois extrémités des filets et non des piquets).

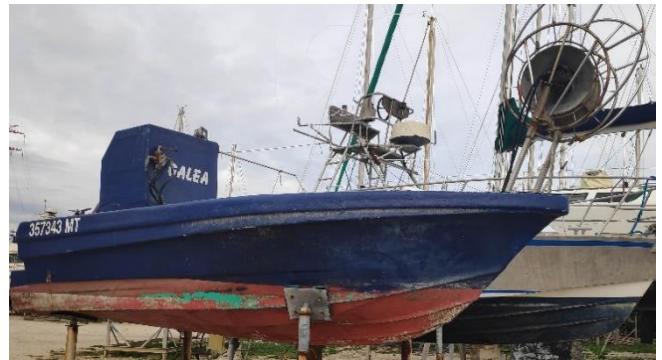
2.2 Navire

- Immatriculation : MT 357343
- Longueur hors-tout : 4,67 m
- Largeur : 1,80 m
- Puissance : 30 kW
- Année de construction : 1967
- Matériau : plastique
