Rapport d'enquête technique

# ***JENNIVIC - MAGNOLIA***

## **ABORDAGE**

**ENTRE LE CABOTEUR**

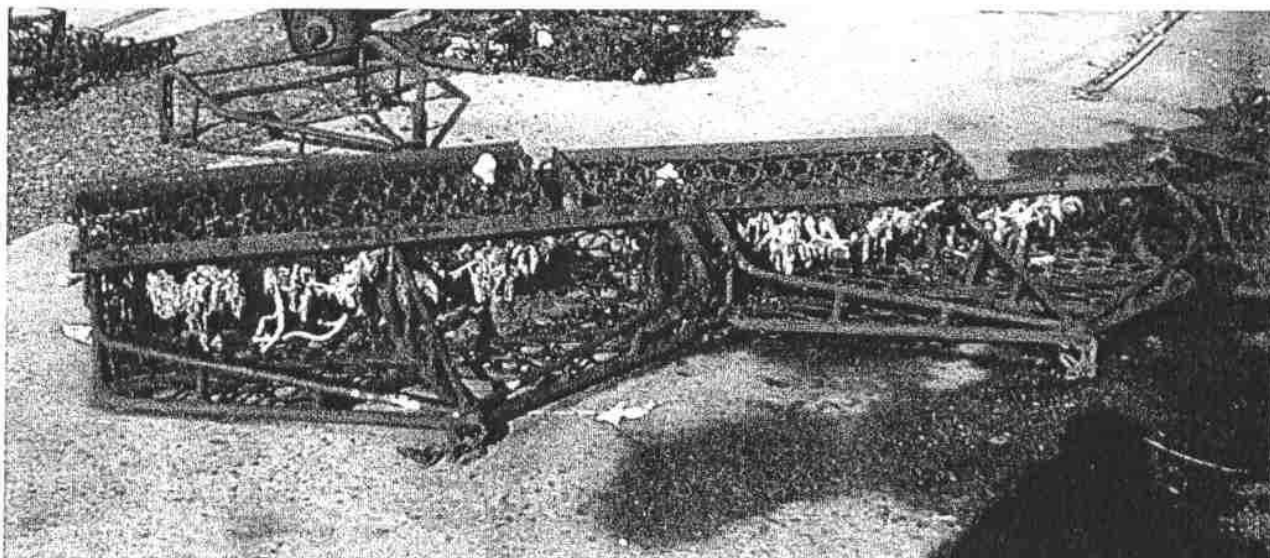
Les dragues bretonnes plus lourdes (environ 200 kg) et plus larges ( 1,50 m) ne sont plus utilisées que dans la région de TROUVILLE et HONFLEUR et dans des fonds propres.

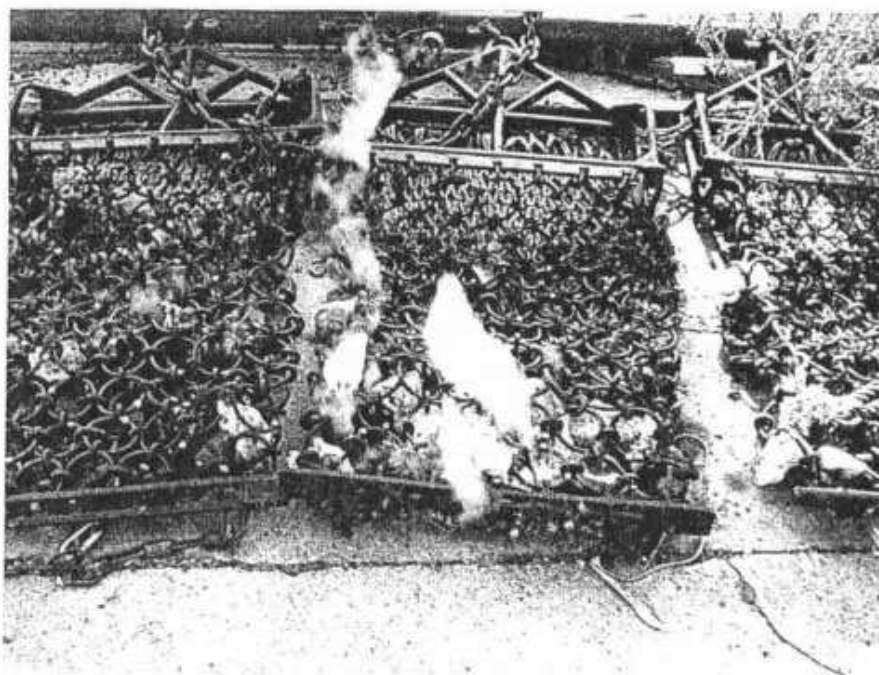
Les dragues anglaises les ont remplacées sur pratiquement toute la côte. Ces dragues sont constituées d'un râteau pivotant vers l'arrière en cas de croche sur les pierres. La position verticale du râteau est maintenue par 2 ressorts à boudin. Le réglage de ces ressorts est fonction des fonds fréquentés.

Derrière ce râteau se trouve une poche entièrement constituée de mailles métalliques (anneaux) ou d'un filet pour le dos et de mailles métalliques pour le ventre (anneaux de 85 mm).

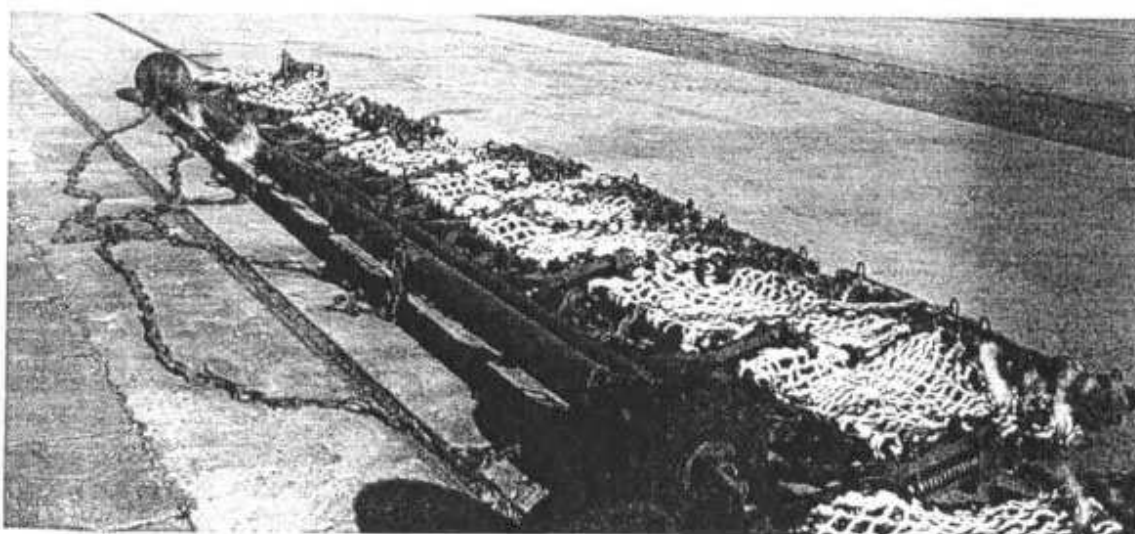
Sur ce bâton sont maillées les dragues ou poches.

Les bâtons peuvent avoir de 3 à 7 ou 8 poches. Le remorquage de ce train de pêche se fait par une fune maillée à une patte d'oie en chaîne fixée au tube.

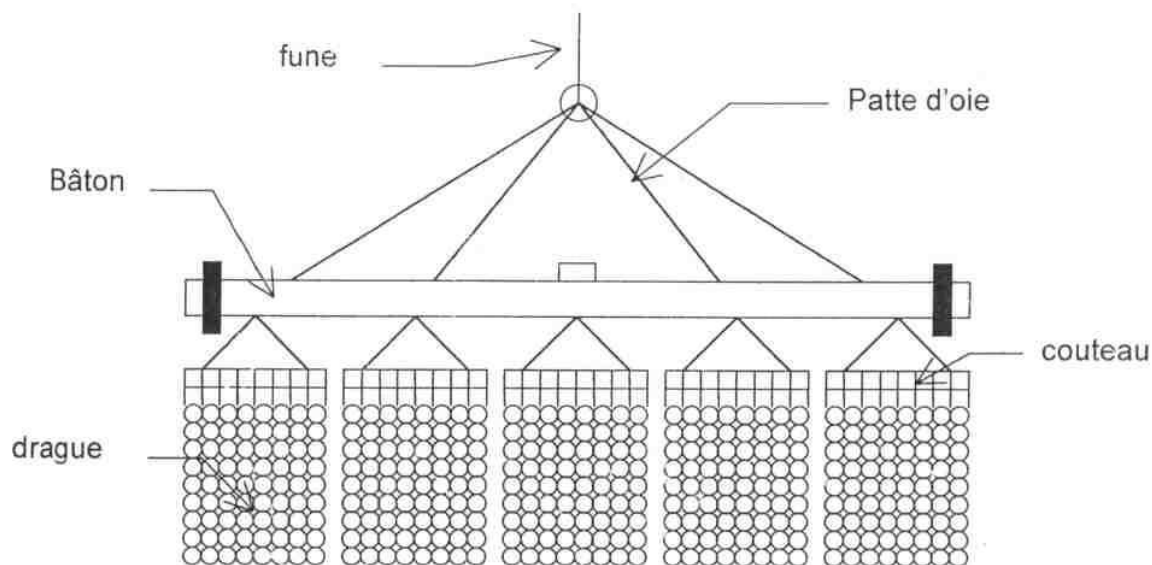
Les dragues portefeuille nécessitent des mâts de charge longs de façon à passer les poches en entier par-dessus la lisse.

Les dragues à retournement nécessitent un mât de charge plus court de 1 m. environ.

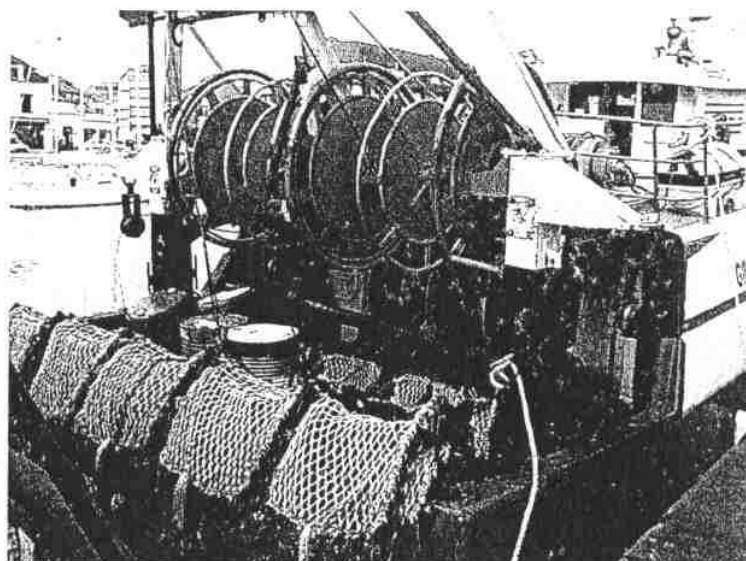
#### A - Pêche par l'arrière

A la fin d'un trait, les bâtons sont virés jusqu'à ce que les pattes d'oie atteignent les boucles d'oreille du portique. Les bâtons se trouvent alors en suspension aux chapes du portique.

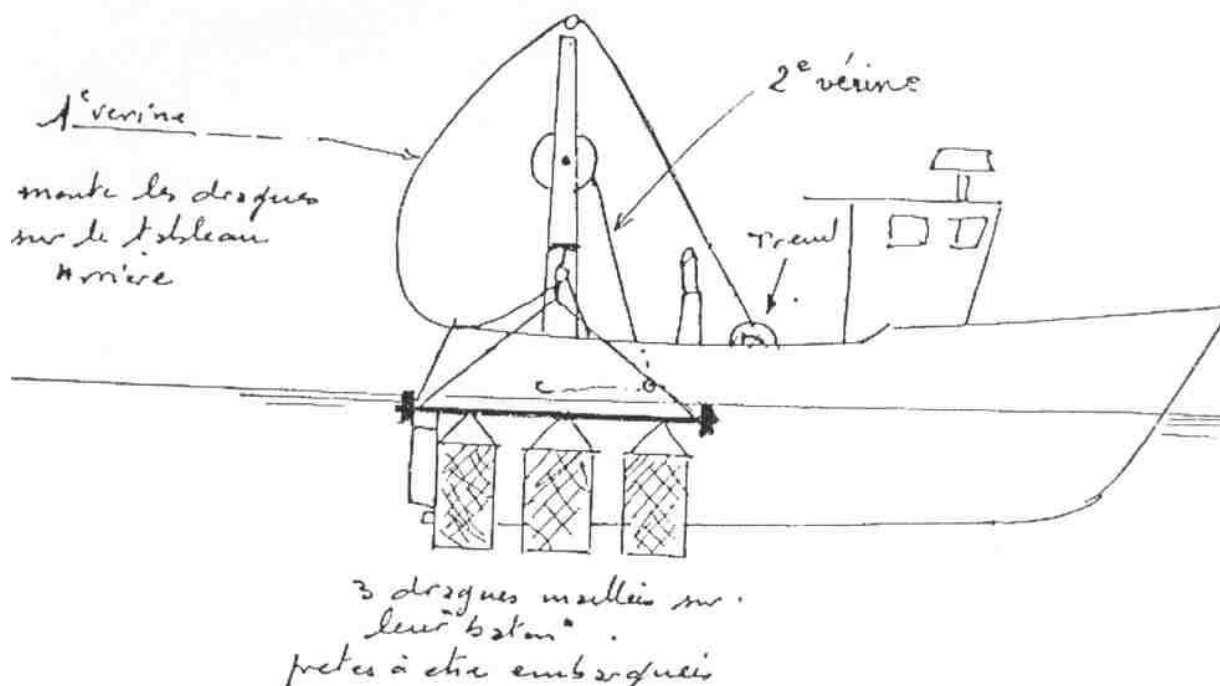
Le moteur est embrayé, au ralenti pendant l'opération de virage. Une vérine est crochée sur un œil d'une patte d'oie. Elle permet de hisser le bâton et ses dragues le long du tableau arrière via la poulie située au sommet du portique (calorne).

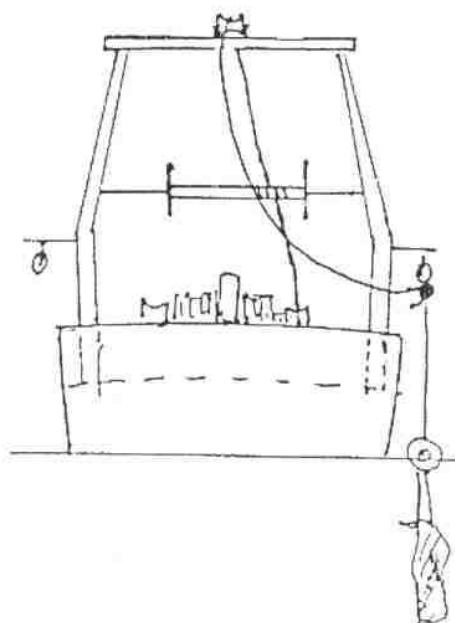
A ce moment là, le bâton de dragues se trouve en suspension en haut du portique à environ 4 m au-dessus du pont, dans l'axe longitudinal du navire.

\* Lorsque les couteaux des dragues arrivent au niveau de la lisse du tableau arrière, une 2<sup>ème</sup> vérine est frappée sur le bâton lui-même, de façon à le rentrer à l'intérieur de la lisse et à le poser sur le pont entre le tableau arrière et les pieds de portique.

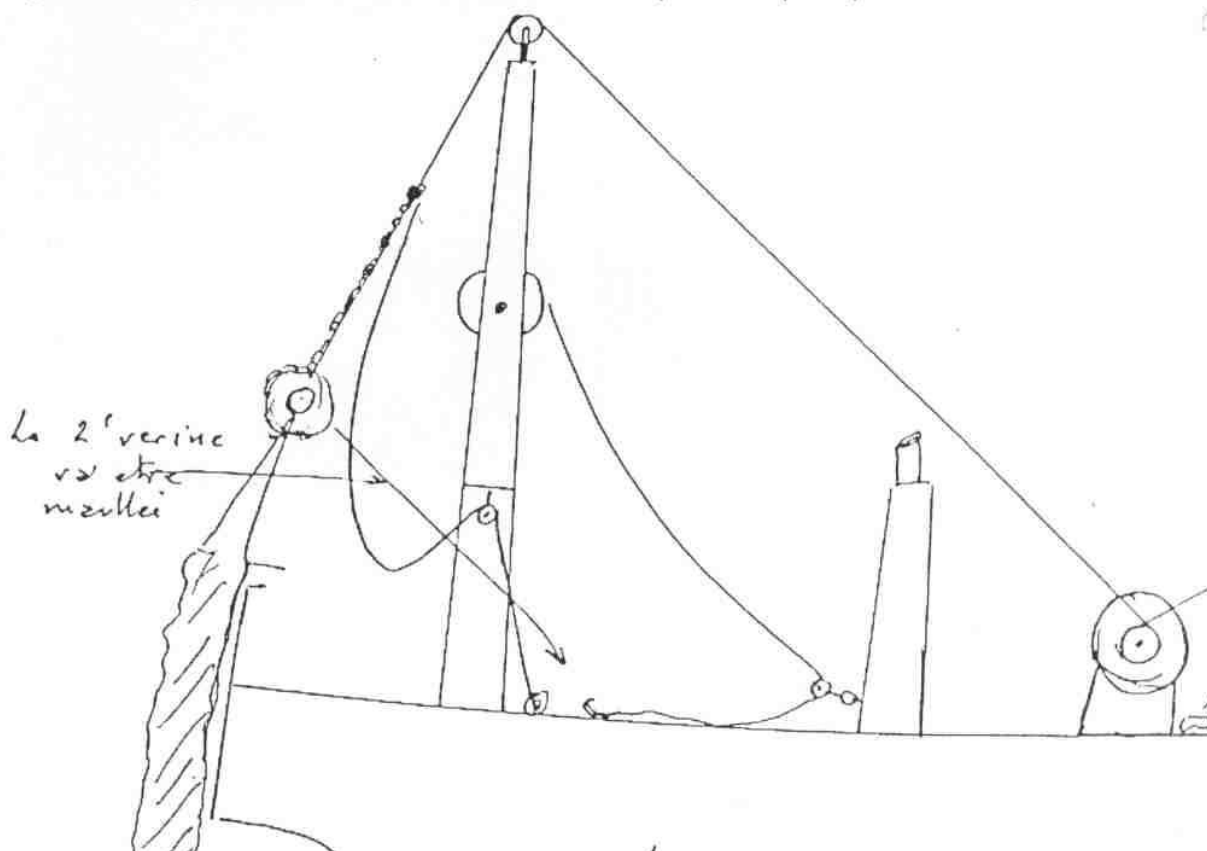
La 1<sup>ère</sup> vérine est alors décrochée de la patte d'oie pour être frappée sur les chaînes ou les barres de retournement. Cette vérine est de nouveau virée afin de positionner les poches têtes en bas pour qu'elles se vident sur le pont.

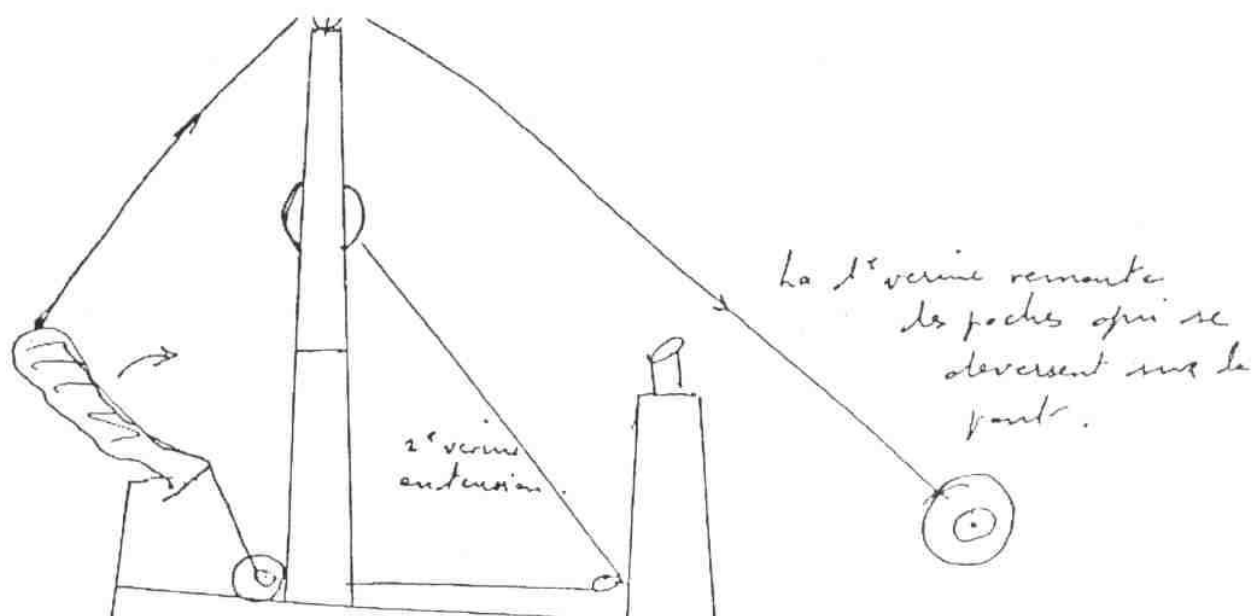
La même manoeuvre est effectuée avec le ou les autres bâtons de dragues puis l'ensemble est remis à l'eau et les funes sont filées pour un nouveau trait.

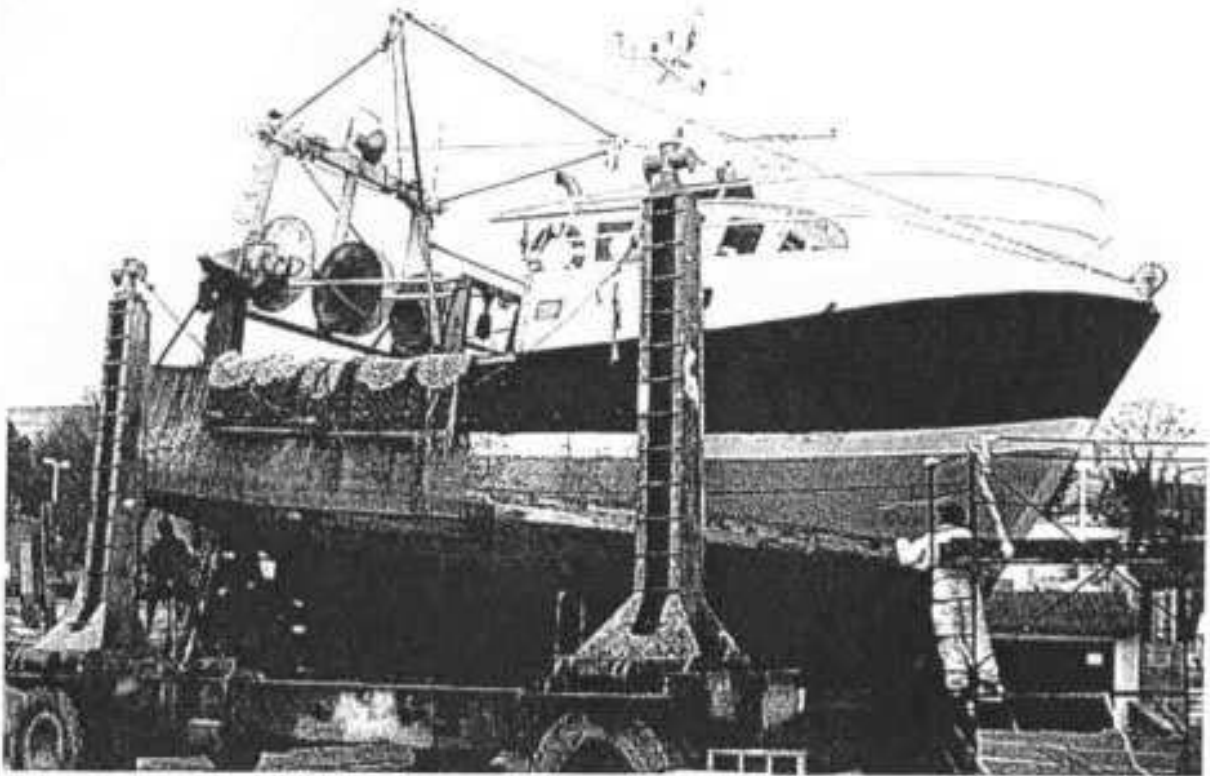
Le principe général est le même que par l'arrière.

Deux mâts de charge sont mis en place au milieu du navire sur le pont, et leur extrémité supérieure vient à l'aplomb du pavois.

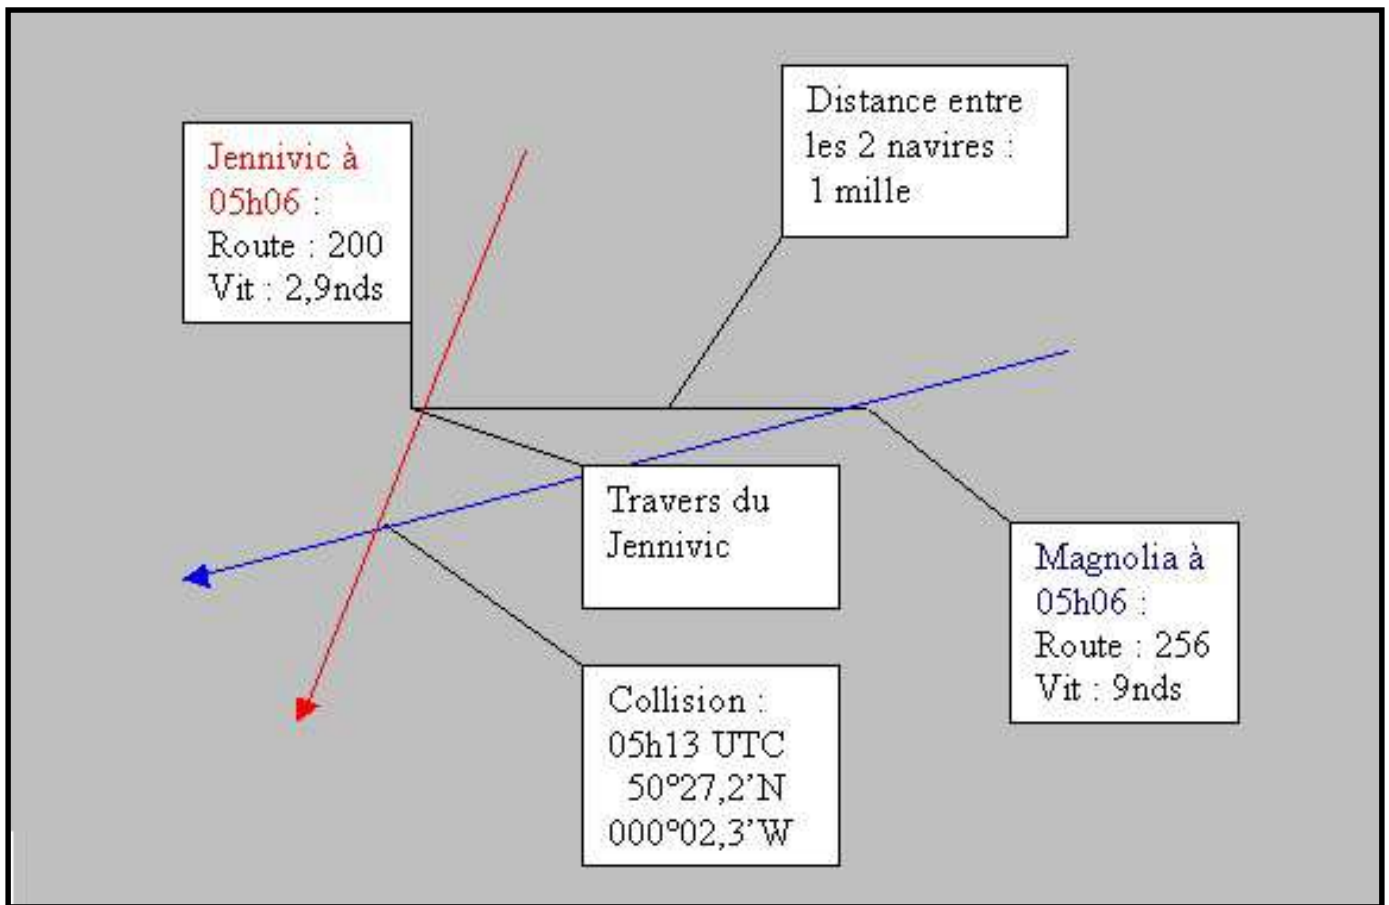
## Simulation :

Route suivie par le caboteur *MAGNOLIA* et le chalutier *JENNIVIC*.
