# Rapport d'enquête technique

## **CHAVIRAGE ET NAUFRAGE**

**DU POINTU A VOILE LATINE**

### ***SAINT LEON***

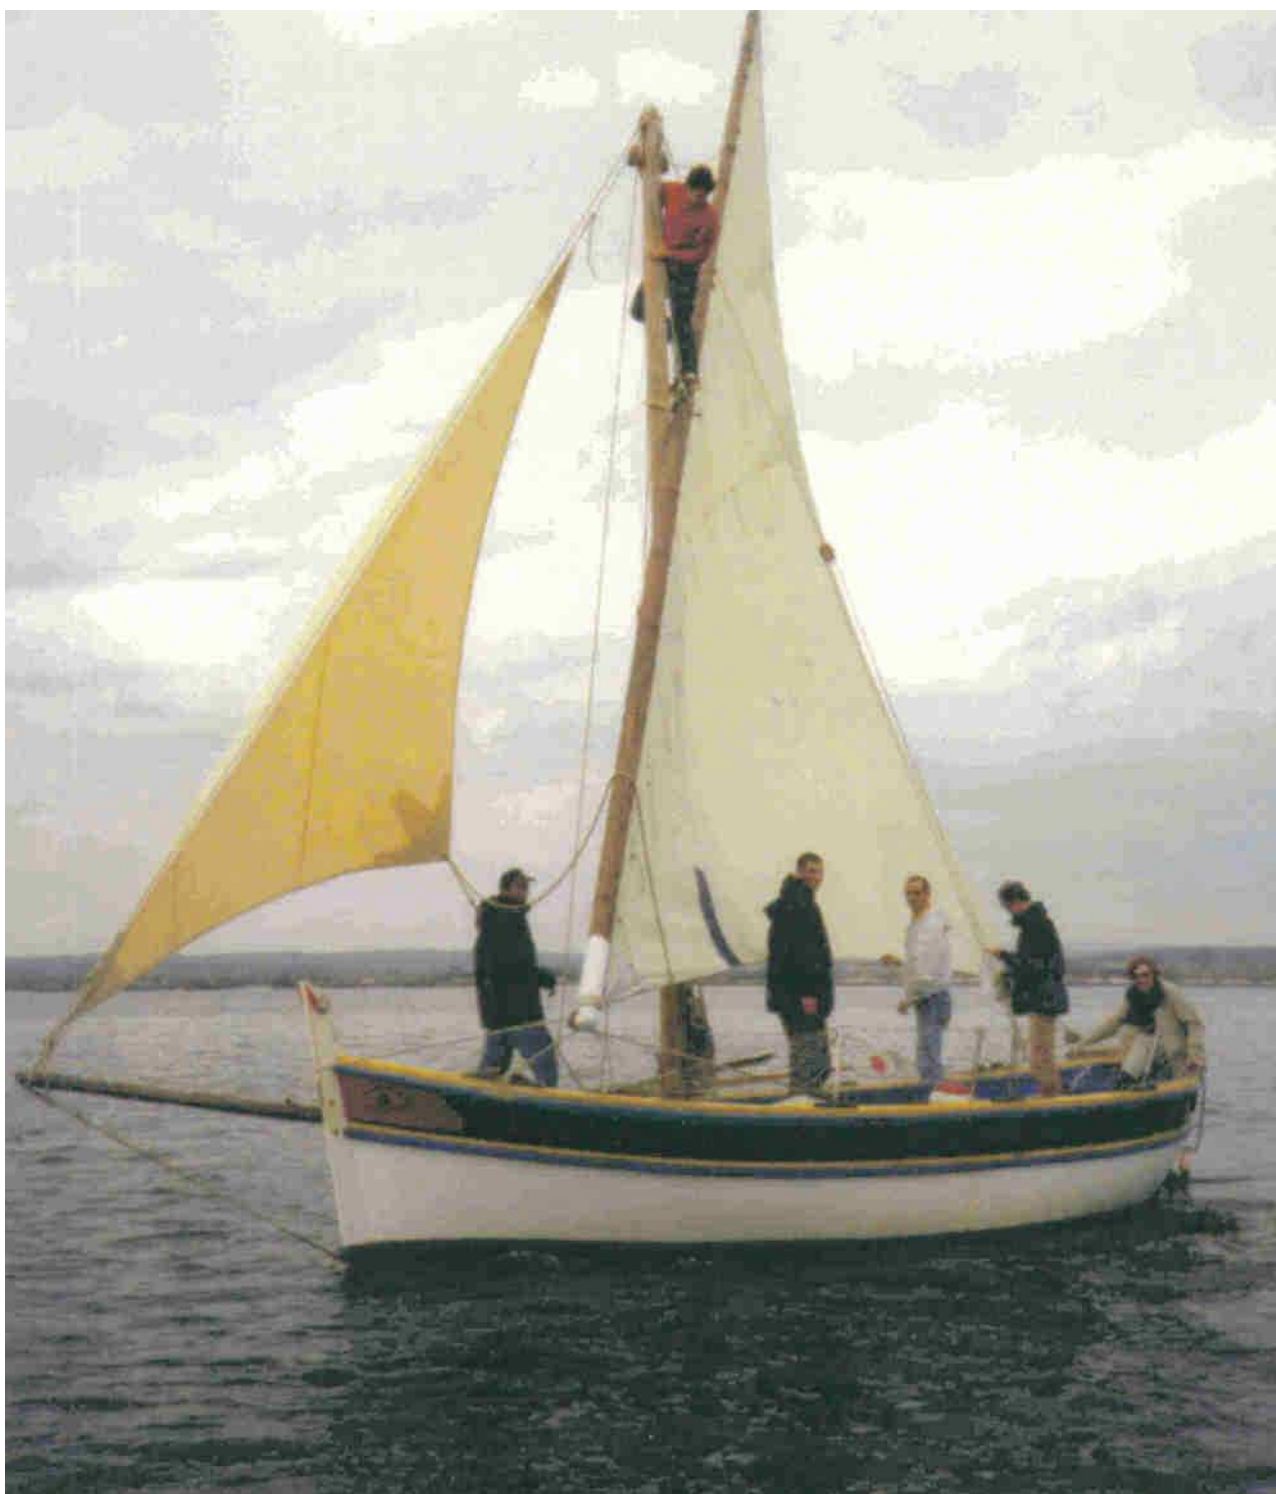
### **Dossier navire**

## Le Saint-Léon

| Type : | Barque marseillaise à voile latine |
| Hauteur mât : | 8 m |
| Voilures : | 26 m <sup>2</sup> ; 50 m <sup>2</sup> + 6 m <sup>2</sup> |
