# Rapport d'enquête technique

**Disparition du patron  
et échouement du caseyeur polyvalent**

***CAPBRETON***

**le 29 novembre 2003**

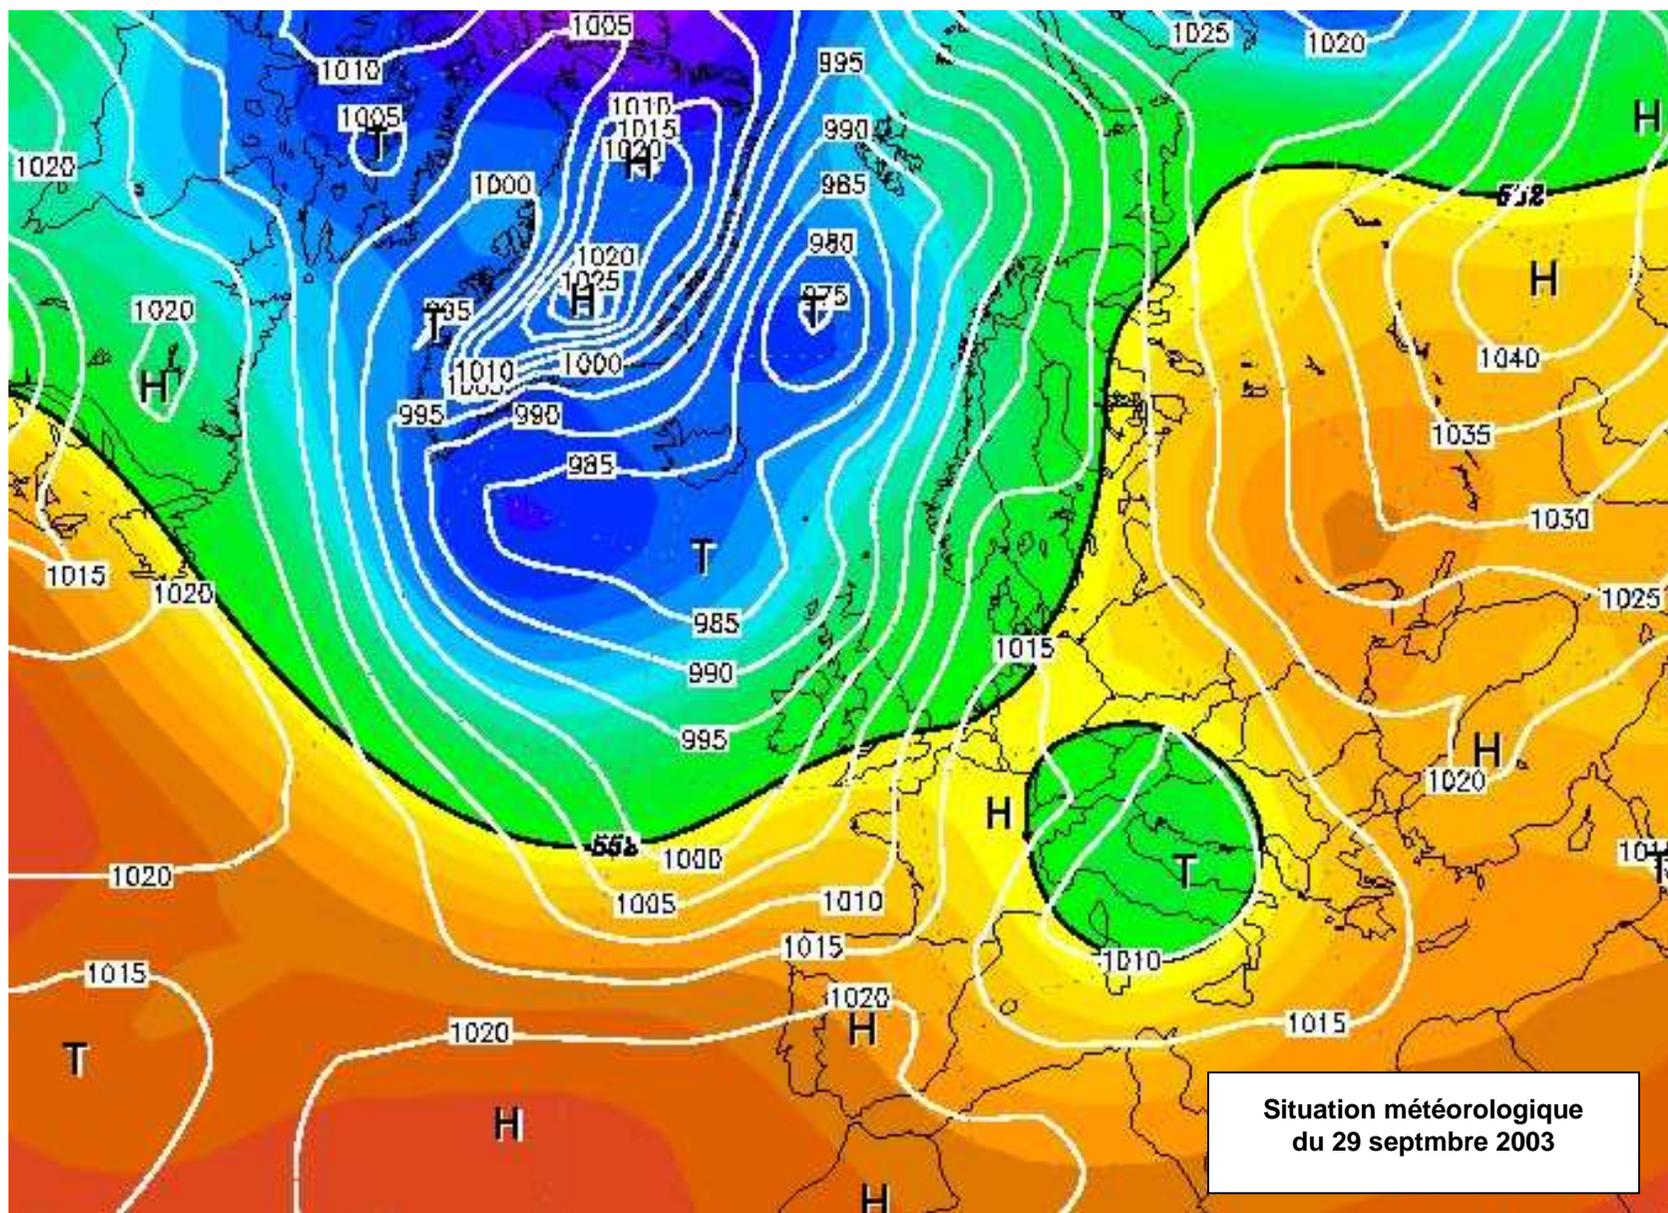
**Situation météorologique**

Situation météorologique  
du 29 septembre 2003

Les conditions météorologiques étaient bonnes ; état de la mer 3 avec houles croisées.
