Rapport d'enquête

Nafrage du *MALETICO*, le 29 octobre 2017 au large de Fécamp

Bureau d'enquêtes sur les événements de mer

Rapport publié : mars 2018

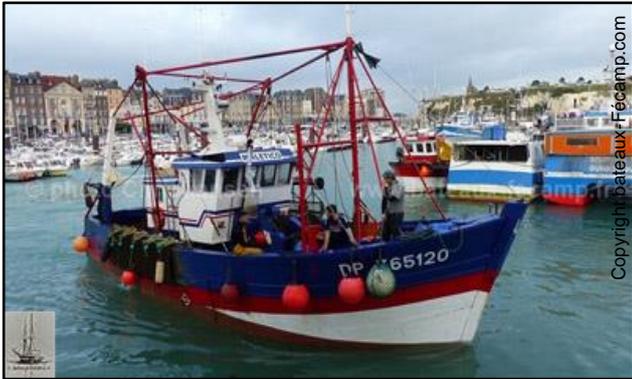
Le navire

Caractéristiques principales du navire :

- Immatriculation : DP 365120
- Longueur HT : 15,75 m
- Largeur : 5,2 m
- Jauge brute (UMS) : 33,62
- Propulsion : 211 kW
- Coque : bois
- Construction : 1977
