Rapport d'enquête

**Naufrage du navire de pêche *JORDJY II*
le 24 janvier 2020, dans le nord-ouest de Groix**

Bureau d'enquêtes sur les événements de mer

Rapport publié : mars 2021

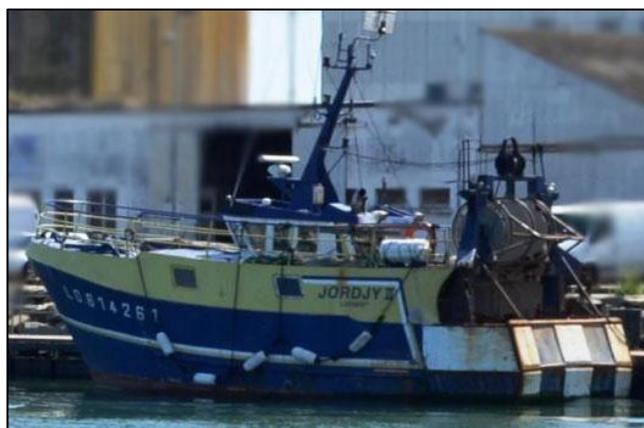
- Immatriculation : LO 614261
- Longueur hors-tout : 13 m
- Largeur : 4,90 m
- Jauge brute (UMS) : 30
- Propulsion : 211 kW
- Coque : acier
- Année de construction : 1983

Photo : Ouest-France - archives Bertrand Tardiveau
