**VOIE D'EAU ET NAUFRAGE DU NAVIRE DE PÊCHE *MELISSA III*
LE 14 OCTOBRE 2016, À 20 MILLES DANS L'OUEST
DU PLATEAU DE ROCHEBONNE**

Bureau d'enquêtes sur les événements de mer

Rapport publié : juin 2017

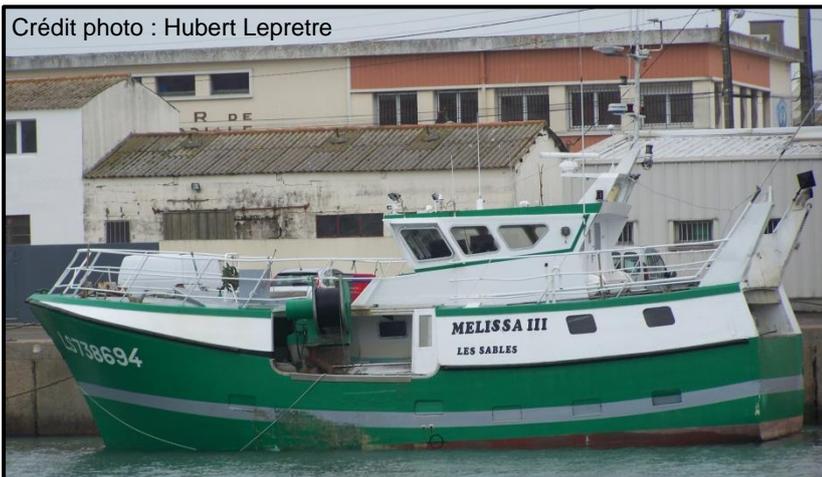
Le navire a été construit en 1989, en polyester renforcé au verre textile (PRVT).

- Immatriculation : LS 738694 ;
- Type de navire de pêche : fileyeur ;
- Longueur hors-tout : 15 ,95 m ;
- Propulsion : CATERPILLAR 3408, puissance : 294kW à 1350 tr/mn ;
- Alternateurs : 2 attelés au moteur principal, 1 attelé au moteur auxiliaire ;
- Cloisonnement : 3 cloisons étanches séparant le peak avant, la cale à poisson, le poste équipage et la cale machine/local barre ;
- Alarmes de montée d'eau : Centrale Marinelec altor 8, 3 flotteurs (cale machine, cale à poisson, poste équipage) ;
- Assèchement : 2 pompes attelées : une au moteur principal, l'autre au moteur auxiliaire.
