Rapport d'investigation préliminaire

# ***CMA CGM CHOPIN***

Bureau d'enquêtes sur les événements de mer

# ÉCHOUEMENT DU PORTE-CONTENEURS *CMA CGM CHOPIN*, SURVENU LE 18 AVRIL 2012 DANS LE CANAL DE SUEZ

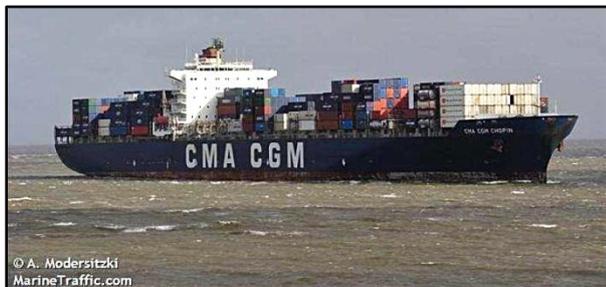
## LE NAVIRE

Porte-conteneurs de 5400 EVP, construit par le chantier Samsung Heavy Industries en Corée. Pavillon français, immatriculé à Marseille.

Longueur hors tout : 277 m ;

Largeur : 40 m ;

Jauge brute : 65730 UMS ;

Propulsion : MAN B&W de 77600 CV ;

Hélice à pas fixe de 6 pales ;

Un propulseur de 2000 kW.
